事故現場写真

事故状況説明図

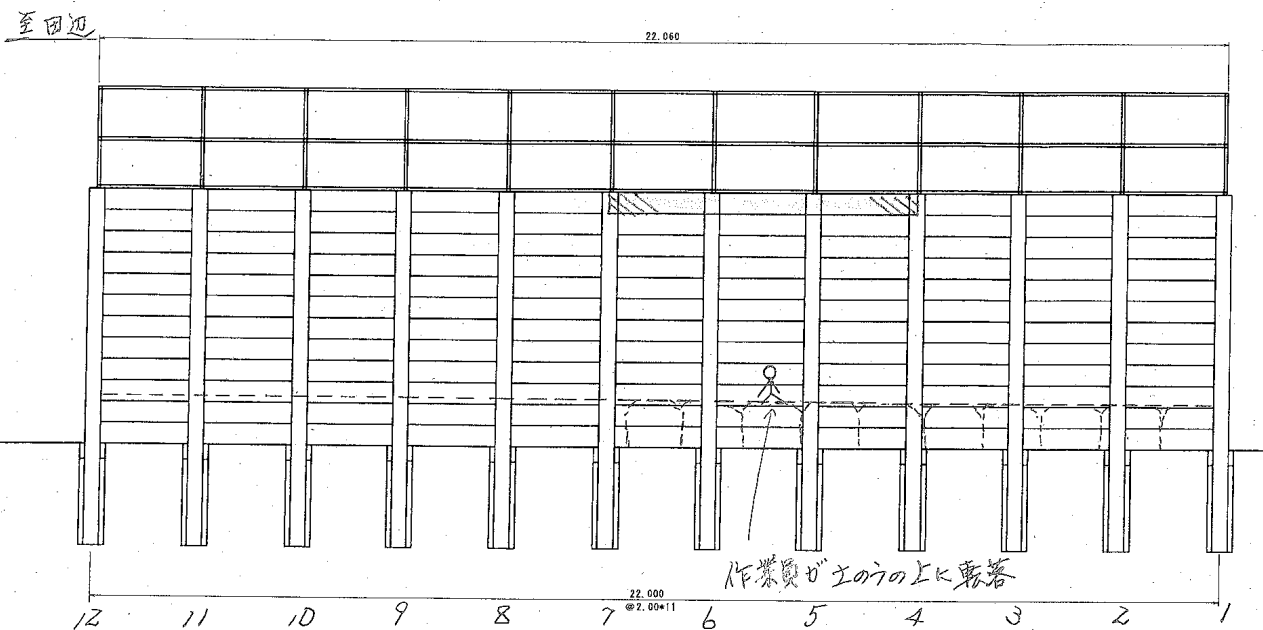
防護柵正面図
4-1/50

鋼矢板が土の上に
バウンドして足にあたる。
