県道長井古座線 八郎山トンネル技術検討委員会

第1回委員会資料

令和5年9月8日

和歌山県県土整備部道路局道路建設課

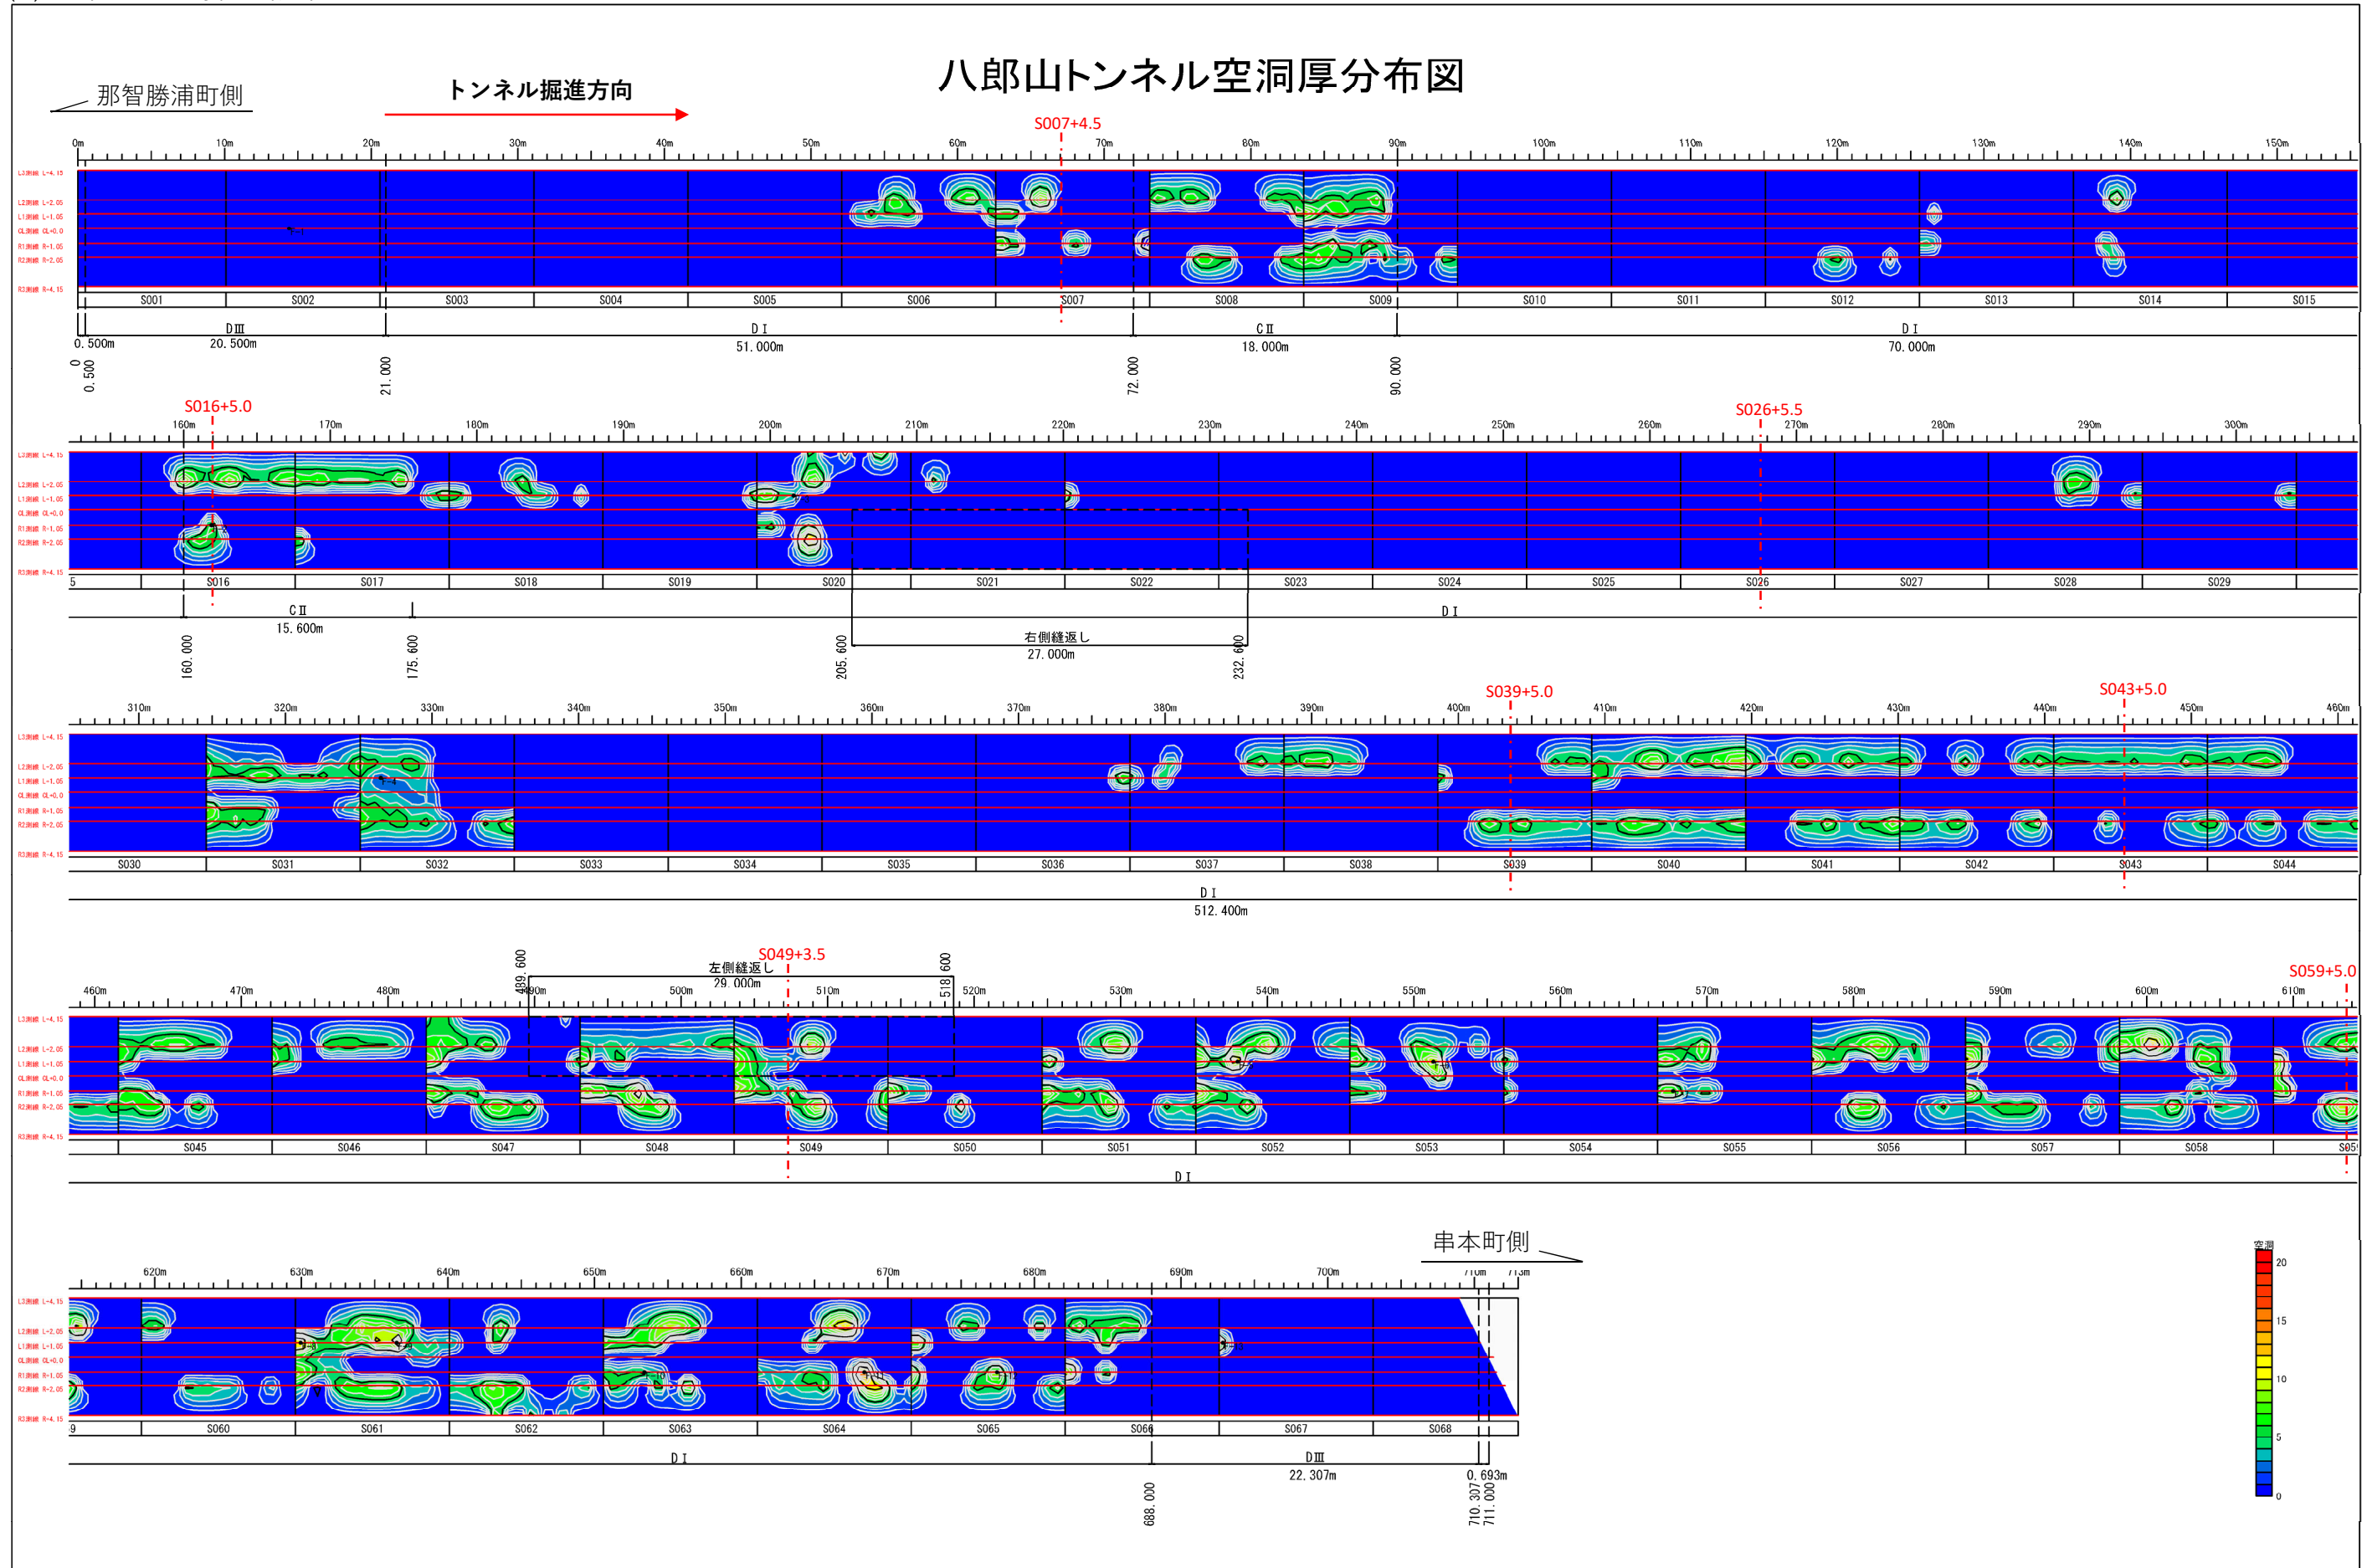
八郎山トンネル覆工厚分布図

- ・ 令和4年12月14日 ; 別途発注のトンネル照明施設整備工事において覆工コンクリートに空洞が存在しているとの報告を受け、県・(株)浅川組で現地確認
- ・ 令和4年12月19日～12月22日 ; (株)浅川組により想定される6箇所において簡易な調査を実施
- ・ 令和4年12月20日 ; (株)浅川組から提出された完成図書の覆工厚は設計通りであることを県で確認
- ・ 令和5年 3月 7日～5月22日 ; (株)浅川組から委託されたコンサルタント会社が現地詳細調査(地中レーダ探査)を実施
- ・ 令和5年 5月26日～ ; 詳細調査の速報(調査範囲の全体にわたり空洞と覆工厚さ不足が判明)を受け、原因の究明について県と(株)浅川組で協議を開始
- ・ 令和5年 7月27日 ; 記者発表
- ・ 令和5年 9月 8日 ; 第1回八郎山トンネル技術検討委員会

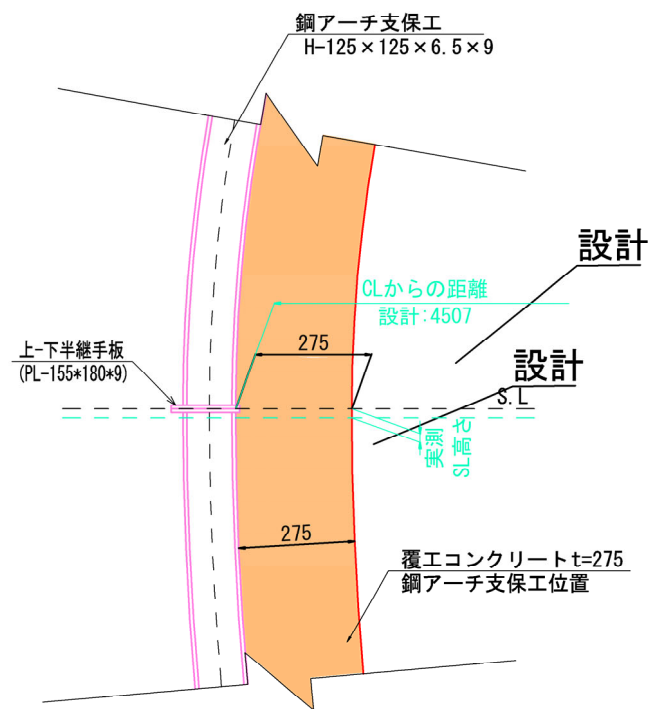
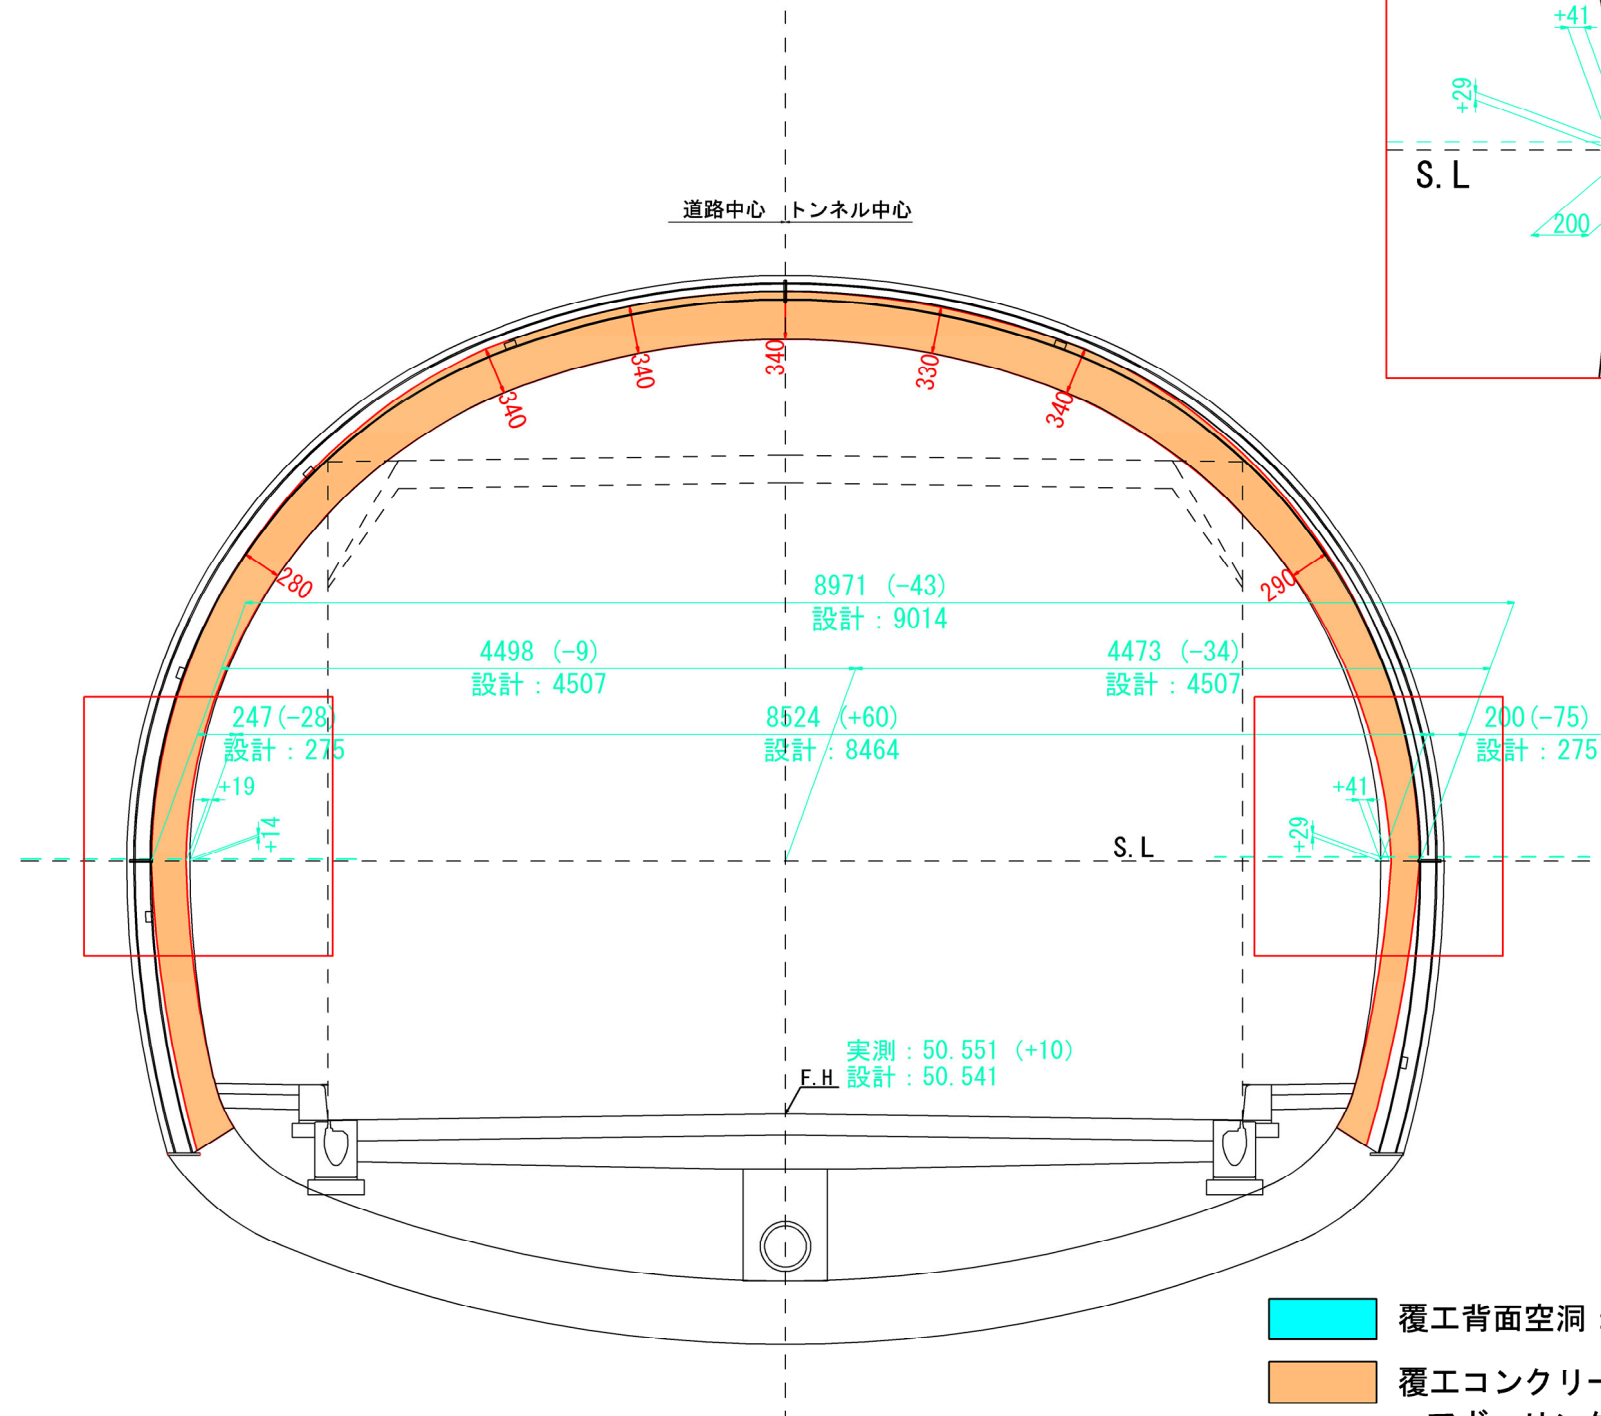
スパン番号 (支保パターン)	測量結果		調査結果								考 察	まとめ
	道路中心 線との平 面誤差	道路計画 高と出来 形との誤 差	覆工厚（支保工前面）		覆工CO内空寸法 設計値 = 8,464	支保工SLライン全幅 設計値 = 8,914(C II) = 9,014(D I)	SL位置					
			設計値 = 225(C II) = 275(D I)				高さ		内空壁面 位置			
左	右	左	右	左	右	左	右	左	右			
S007 (D I)	+31	+10	247 (-28)	200 (-75)	8,524 (+60)	8,971 (-43)	+14 (+4)	+29 (+19)	+19	+41	・道路中心がトンネル中心よりも右側にずれており、左側の覆工コンクリート厚が右側よりも厚くなっている。 ・設計よりも出来形のSL位置が高くなっていること、支保工SLライン全幅が設計よりも小さい値となっていることから、支保工が設計よりも高い位置に設置されていると想定される。	・道路中心のずれと覆工コンクリート厚の偏りが概ね整合しているため、測量誤差と道路センターとのずれを二次覆工打設時に調整したことが想定される。
S016 (C II)	-34	+13	177 (-48)	201 (-24)	8,532 (+68)	8,910 (-4)	-74 (-87)	-95 (-108)	+68	±0	・道路中心がトンネル中心よりも左側にずれており、右側の覆工コンクリート厚が左側よりも厚くなっている。 ・設計よりも出来形のSL位置が低くなっていること、支保工SLライン全幅が設計よりも小さい値となっていることから、支保工が設計よりも低い位置に設置されていると想定される。	・支保工は、設計通りに施工されていると想定されるS039、S043、S049以外は、施工基面と
S026 (D I)	-112	+19	150 (-125)	213 (-62)	8,526 (+62)	8,889 (-125)	-91 (-110)	-63 (-82)	+142	-80	・道路中心がトンネル中心よりも左側にずれており、右側の覆工コンクリート厚が左側よりも厚くなっている。 ・設計よりも出来形のSL位置が低くなっていること、支保工SLライン全幅が設計よりも小さい値となっていることから、支保工が設計よりも低い位置に設置されていると想定される。	ほぼ平行に低い位置にあるもの、左右で高さが異なるもの（S059）があると考えられ、支保工設置時或いは設置後に沈下したことが想定される。

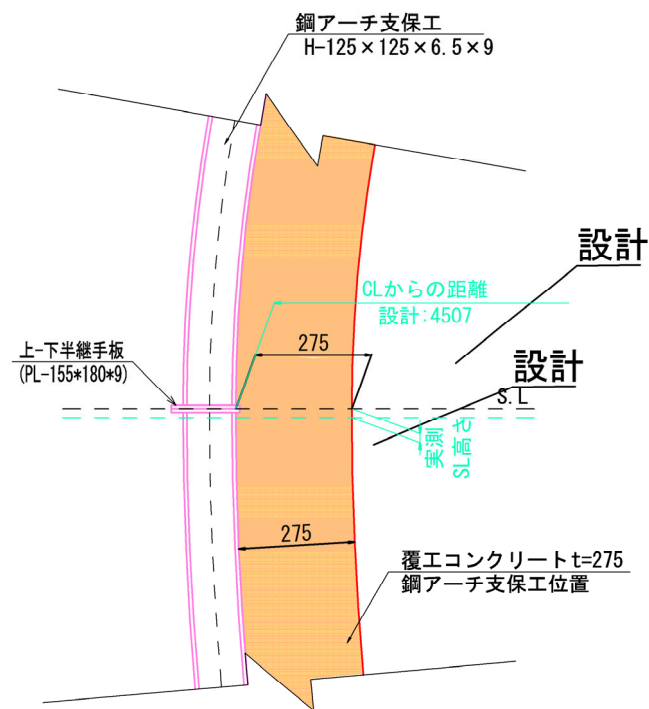
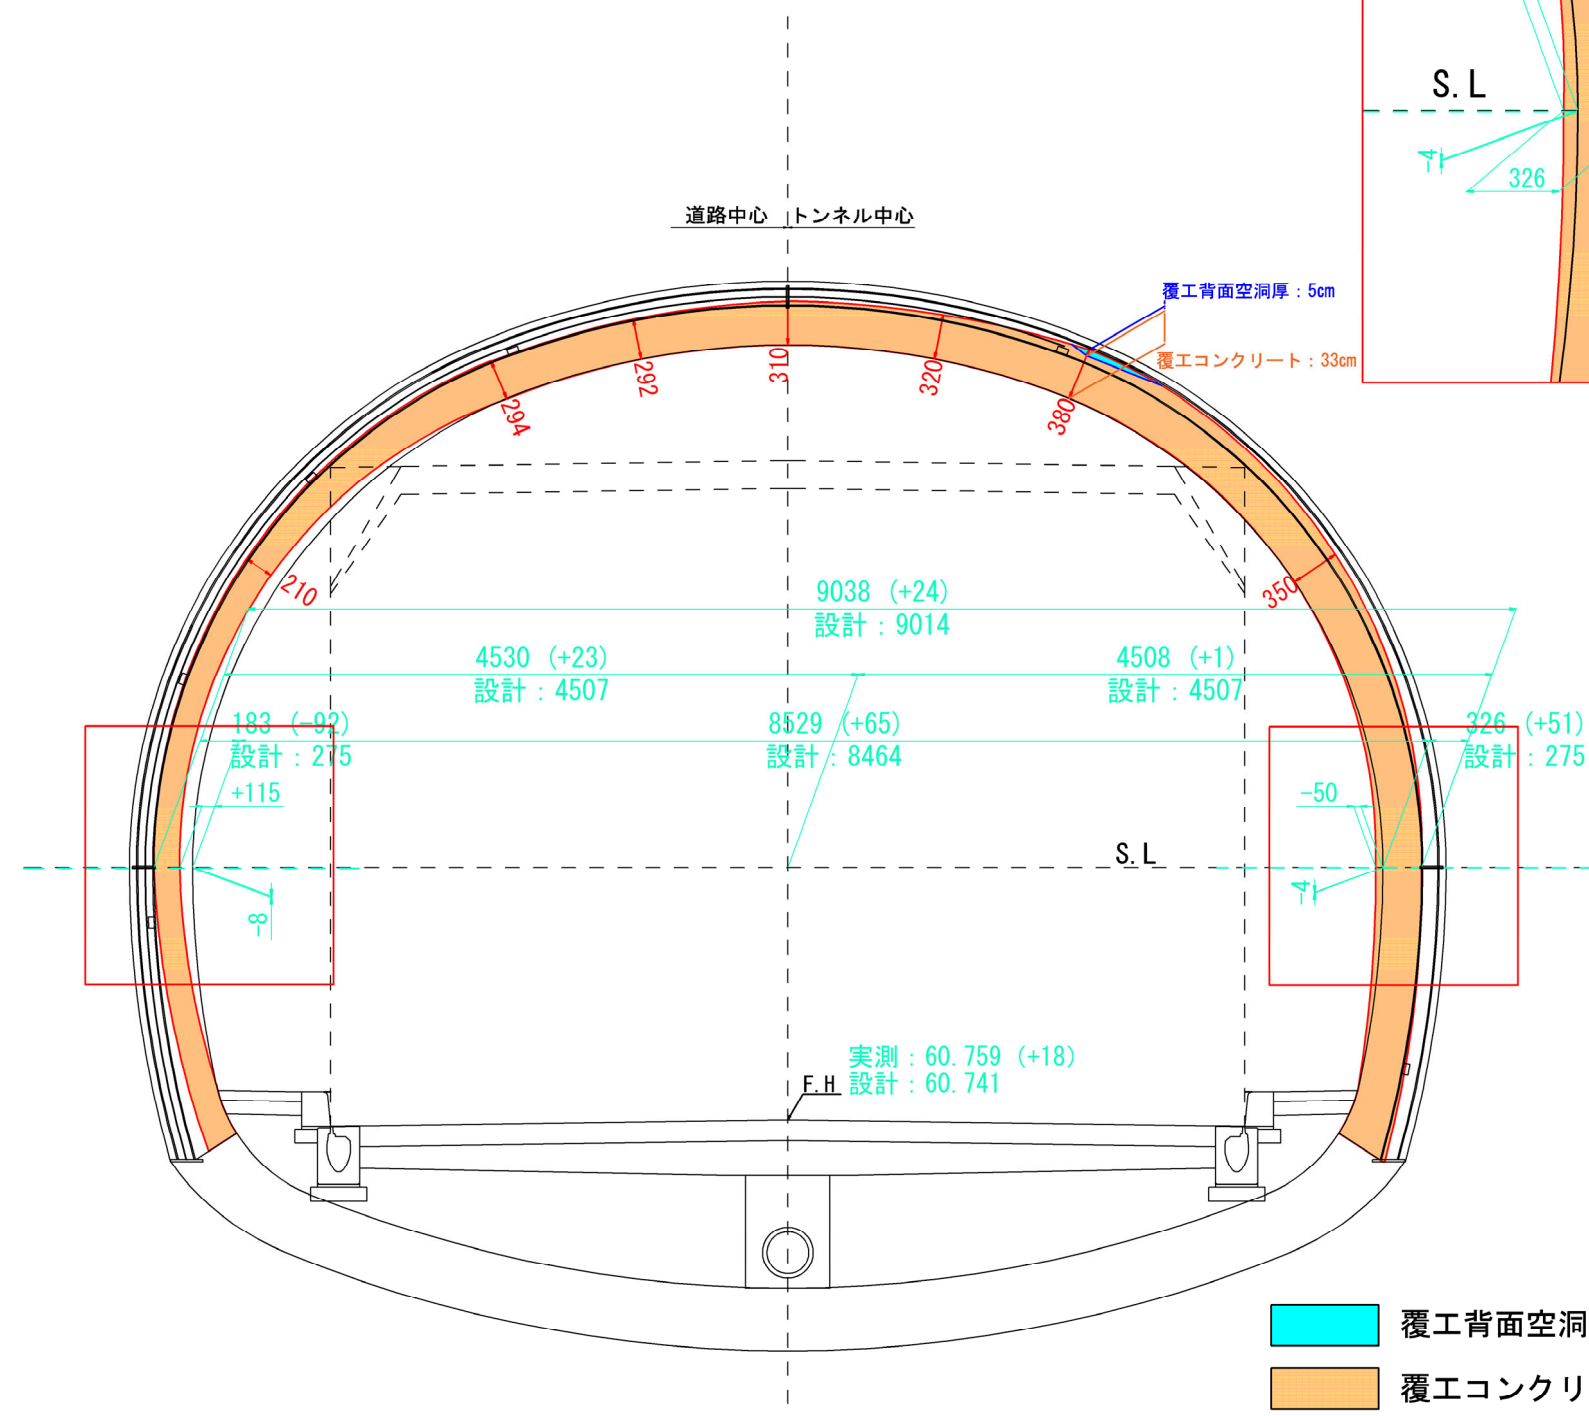
S039 (D I)	-70	+18	183 (-92)	326 (+51)	8,529 (+65)	9,038 (+24)	-8 (-26)	-4 (-22)	+115	-50	・道路中心がトンネル中心よりも左側にずれており、右側の覆工コンクリート厚が左側よりも厚くなっている。 ・支保工SLライン全幅と覆工コンクリート内空寸法が設計値を満足しており、支保工はほぼ設計通り設置できていると想定される。	・覆工コンクリート内空寸法は全箇所設計値を満足しているが、トンネル中心と道路中心との
S043 (D I)	-80	+14	217 (-58)	303 (+28)	8,533 (+69)	9,053 (+39)	-2 (-16)	-30 (-44)	+120	-51	・道路中心がトンネル中心よりも左側にずれており、右側の覆工コンクリート厚が左側よりも厚くなっている。 ・支保工SLライン全幅と覆工コンクリート内空寸法が設計値を満足しているが、支保工が設計よりも低い位置に設置されていると想定される。	のずれの影響で、左右の出来形に最大142mmのずれが生じている。 <総括>
S049 (D I)	-48	+40	230 (-45)	249 (-26)	8,538 (+74)	9,017 (+3)	-27 (-67)	-9 (-49)	+89	-15	・道路中心がトンネル中心よりも左側にずれており、右側の覆工コンクリート厚が左側よりも厚くなっている。 ・支保工SLライン全幅と覆工コンクリート内空寸法が設計値を満足しているが、支保工が設計よりも低い位置に設置されていると想定される。	・測量センターのずれ、支保工の沈下等 に対して、セントルフォーム設置時に補正を試みたが、掘削断面積が設計よりも小さかったため、覆工コンクリートの巻厚不足が発生した。
S059 (D I)	-110	+12	277 (+2)	168 (-107)	8,527 (+63)	8,972 (-42)	-136 (-148)	-22 (-34)	+131	-68	・道路中心はトンネル中心よりも左側に大きくずれているが、左側の覆工コンクリート厚が右側よりも厚くなっており、測量のずれ以上に左側の地山を掘削している。 ・SL高の下がりが左右で大きく異なるため、左側の支保工が施工時に沈下したことが想定される。	（※現時点では、実掘削断面積が設計掘削断面積よりも小さい原因の詳細は不明である。）
