# 県道長井古座線 八郎山トンネル技術検討委員会

## 第7回委員会資料

令和8年3月18日

和歌山県県土整備部道路局道路建設課

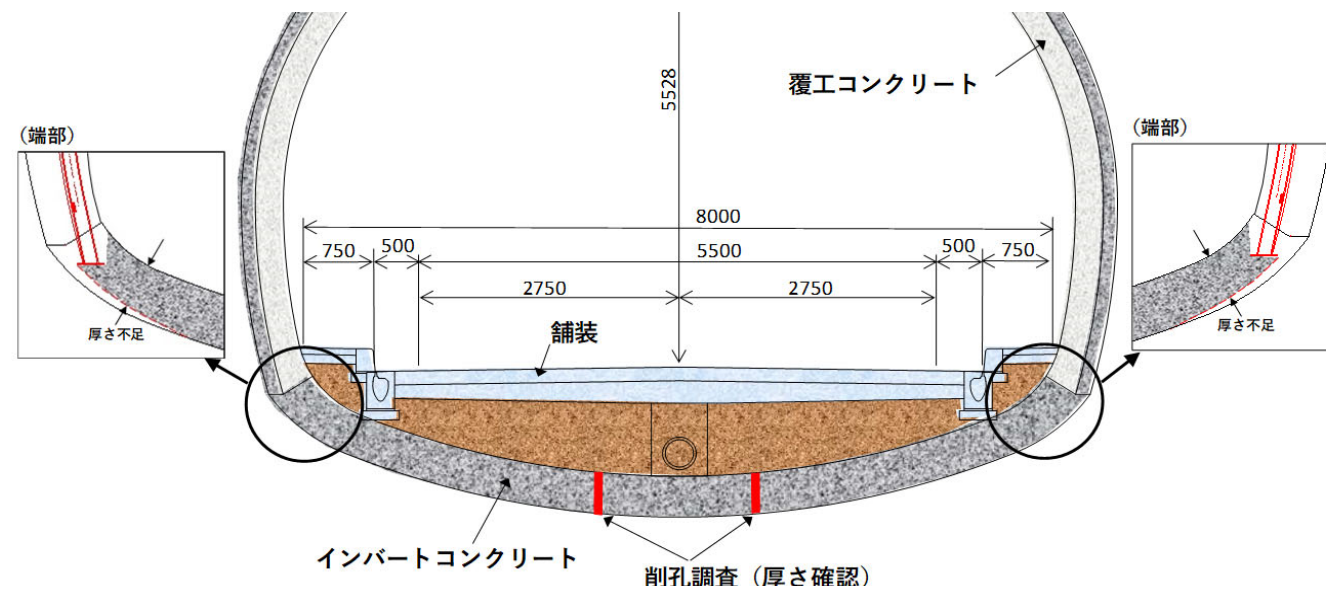
図-2.1 インバートコンクリートの削孔調査

インバートコンクリートの修補範囲については、削孔による確認調査及び撤去時にインバートコンクリートの厚さを確認し、修補範囲を設定した。【図-2.1参照】

1打設長あたり左右計4箇所の削孔調査において、1箇所でも厚さ不足が確認された場合は1打設長全体を修補対象とした。

削孔調査において4箇所とも設計厚以上が確認された場合は、端部のみ修補対象とした。

調査の結果、インバートコンクリートの修補対象である67打設長のうち、37打設長においてインバートコンクリートを全て撤去し再施工した。

確認された最も薄い箇所で、設計に対し6cm厚さが足りなかった。

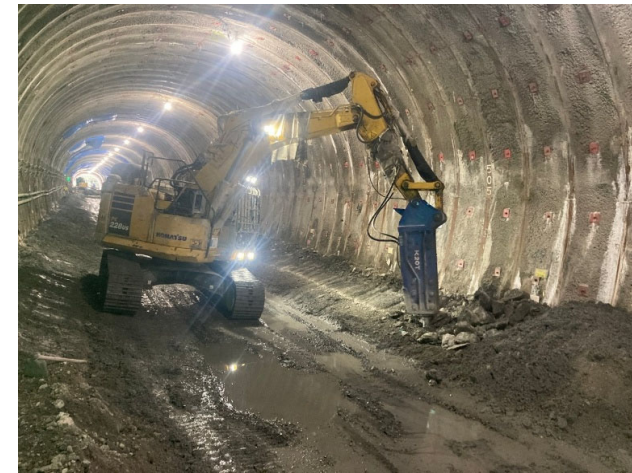
写真-2.1 不適格部撤去 (端部)

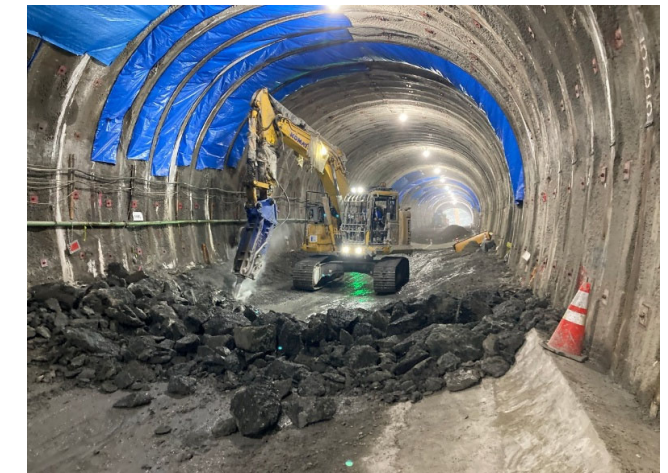
写真-2.4 不適格部撤去

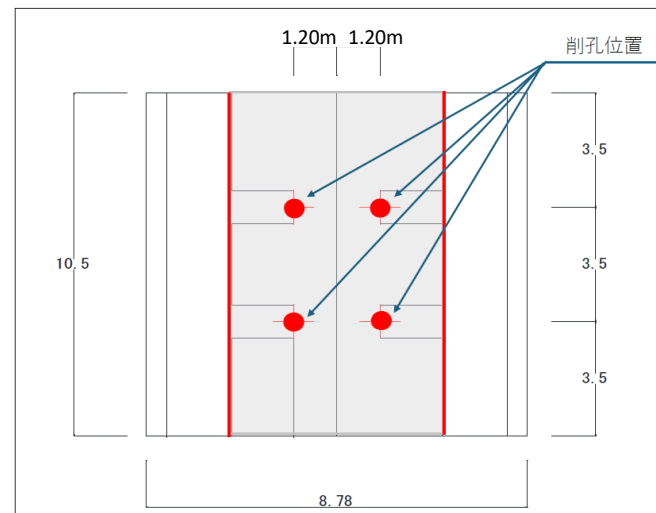
図-2.3 インバートコンクリート削孔調査イメージ図

インバートコンクリート厚の確認は1打設長（10.5m）あたり左右2箇所ずつ削孔調査により行った。

削孔調査は、左右を一度に確認することが困難なため、片側を先行して確認した。

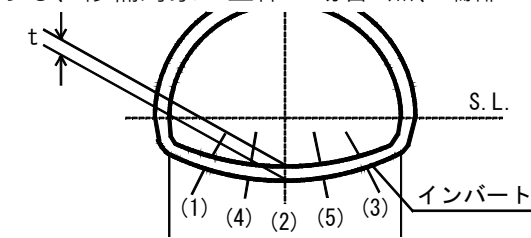
図-2.4 インバートコンクリート厚の測定箇所（追加点(4),(5)）

今回、インバートコンクリート厚を確保するため、基準上3点とされている測定点を5点に増やしインバートコンクリート厚の確保に務めた。

打設後の出来形については1打設長の端面にて測定し、修補対象が1打設長全体の場合は5点、修補対象が端部のみの場合は左右1点ずつ2点を測定した。

また、打設前後に巻立空間の高さを測定することにより、インバートコンクリート厚が確保されていることを確認した。こちらも、修補対象が全体の場合5点、端部のみの場合左右1点ずつ2点を測定した。

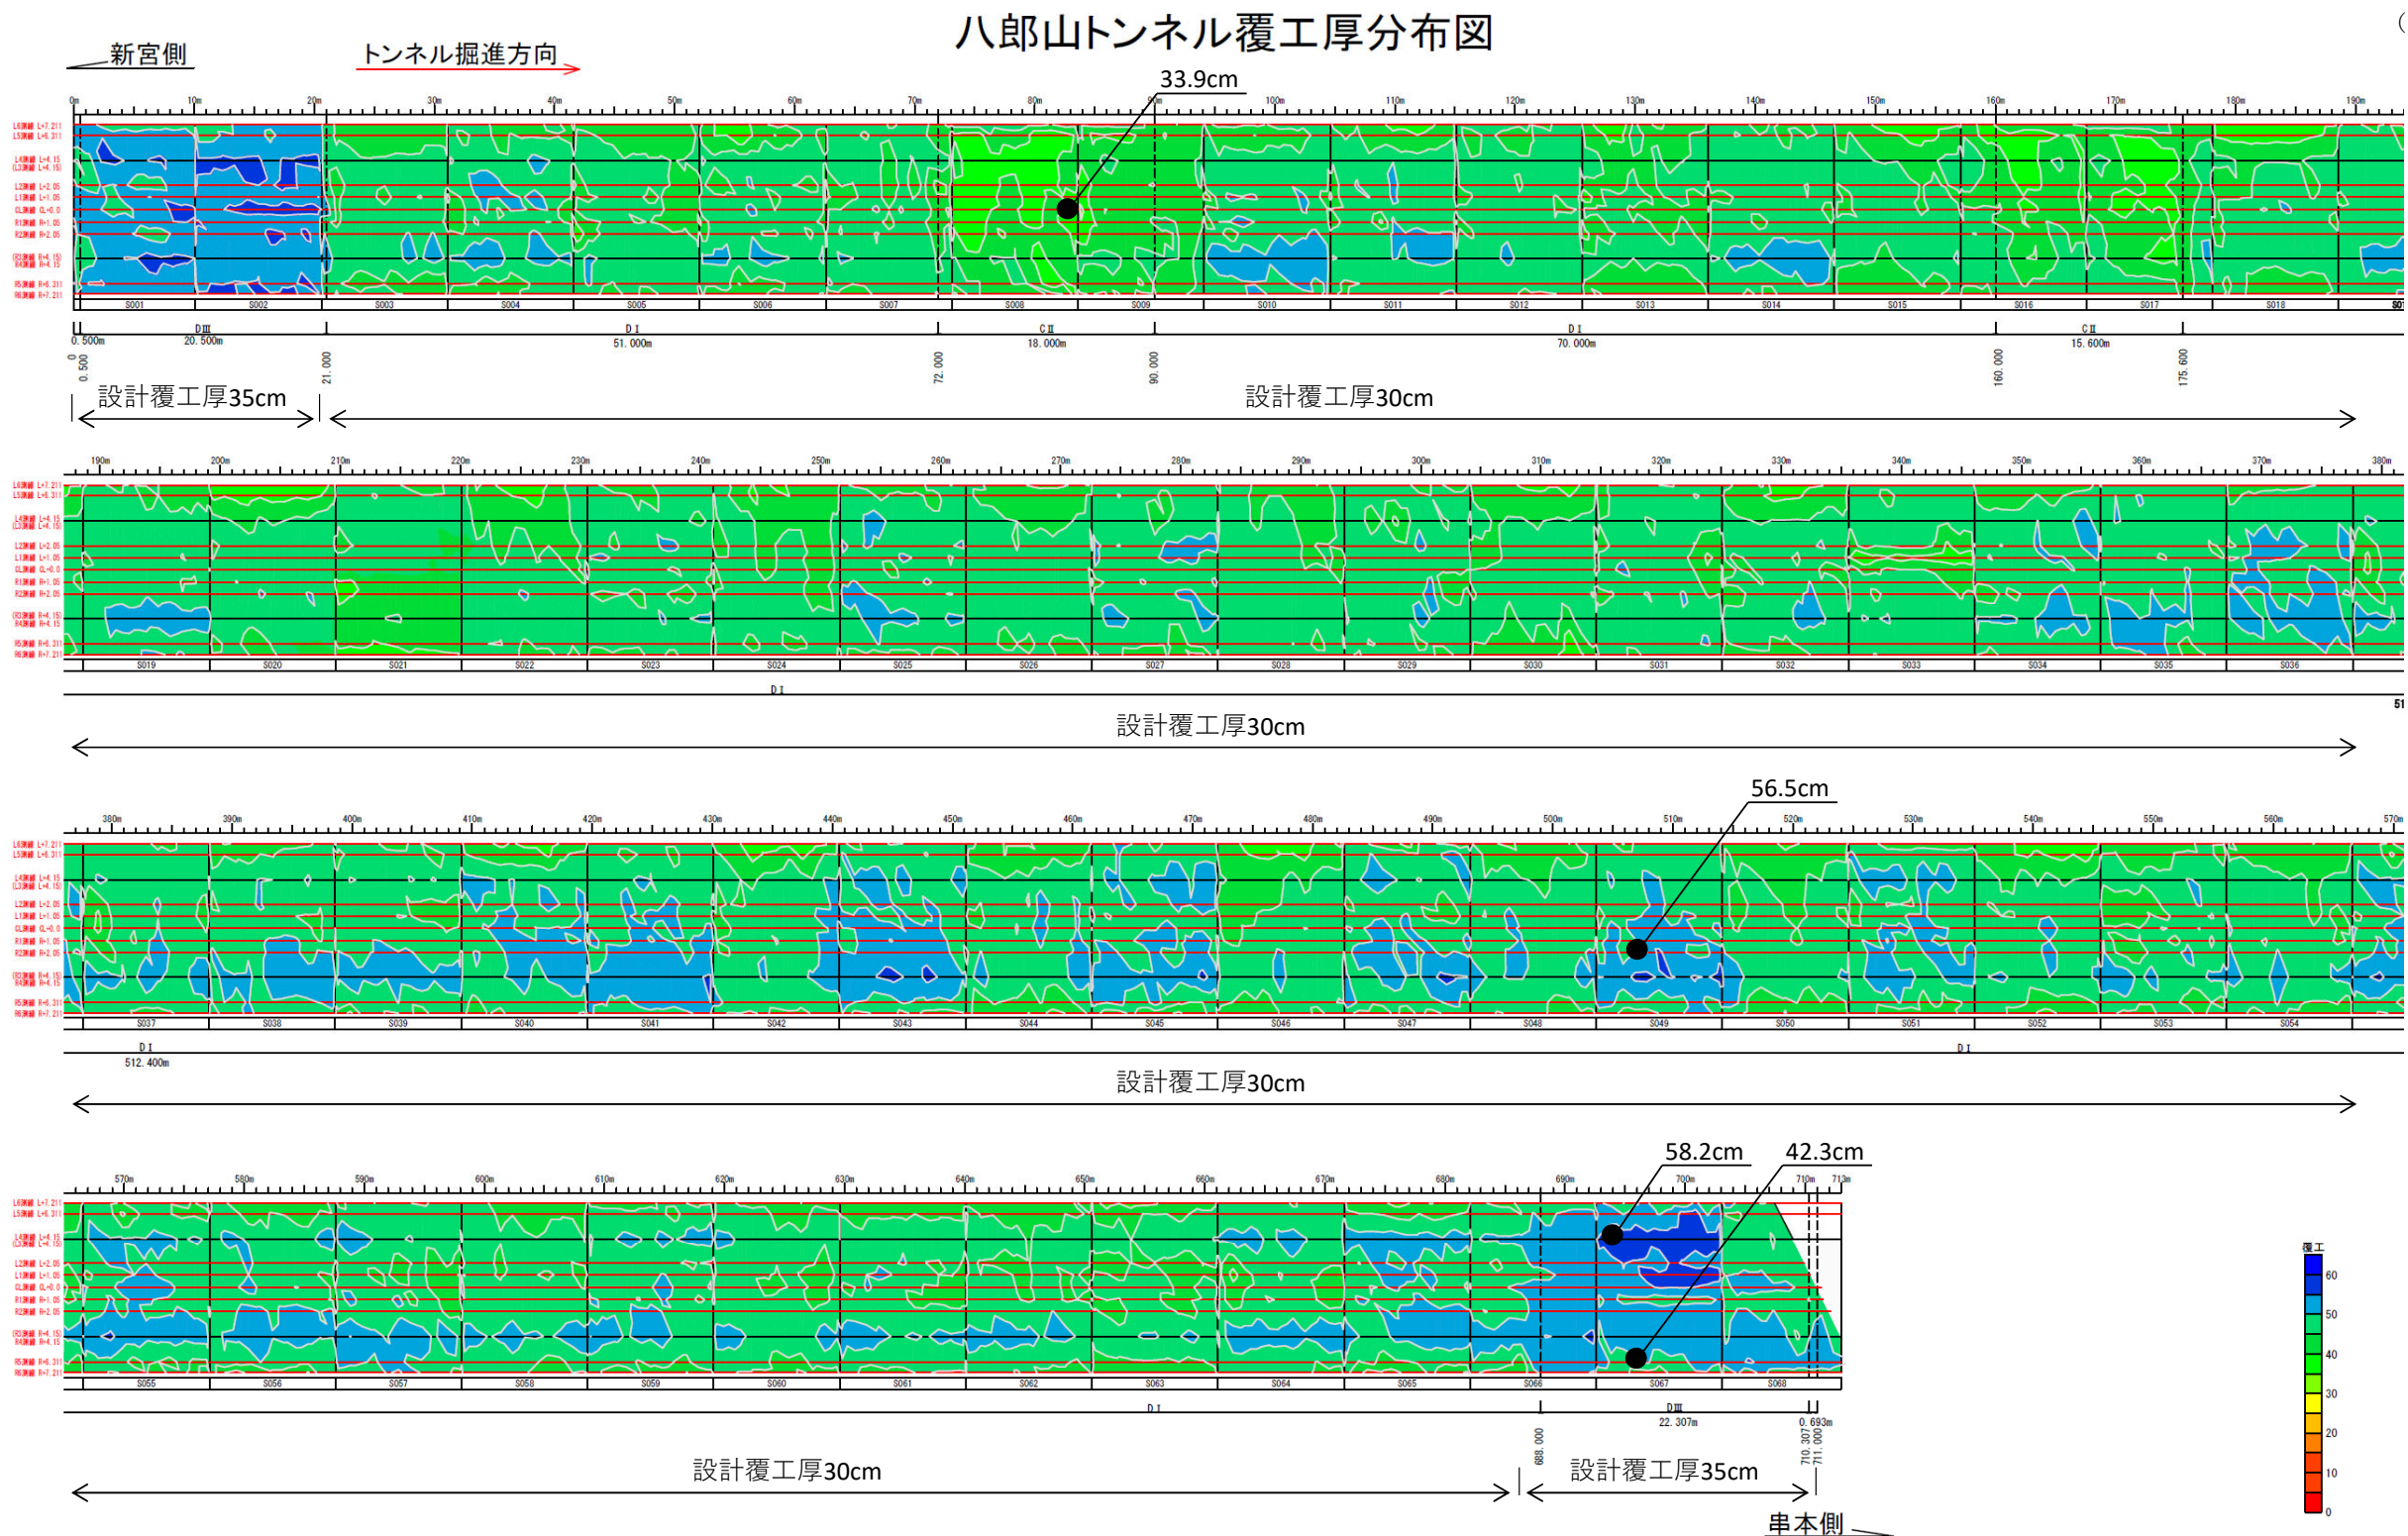
図-3.7 レーダ探査による覆工厚分布図

調査の結果、覆工厚については、設計覆工厚が35cmの箇所において最大58.2cm(67BL)、最小42.3cm(67BL)、設計覆工厚が30cmの箇所においては最大56.5cm(49BL)、最小33.9cm(9BL)、全体で設計厚以上が確認された。また、空洞と思われる波形は見受けられなかった。
