### 3.4 現地踏査結果

# 現地踏査写真整理図 S=1:2500 <全体>

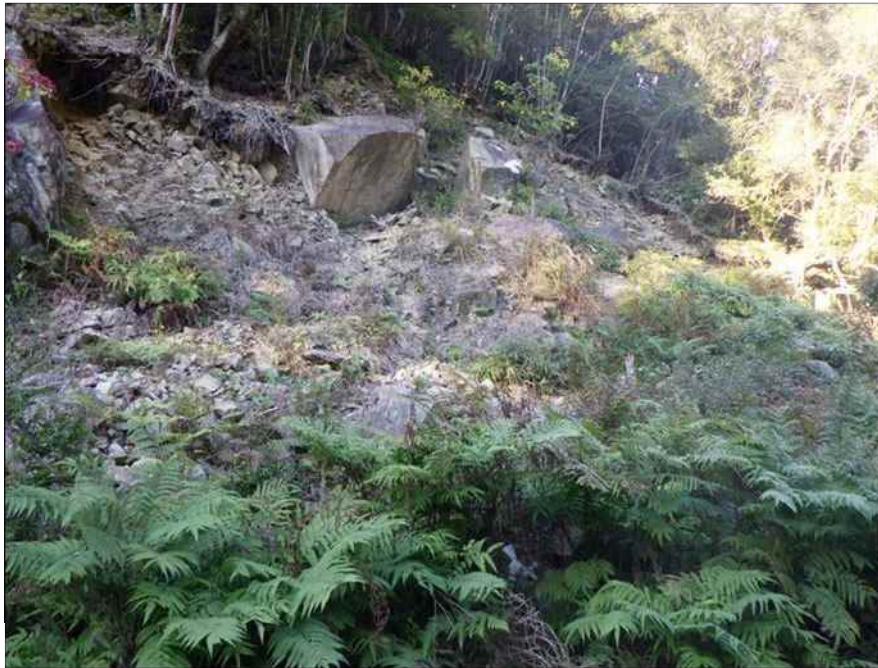
1

現道状況  
(斜面上部の露岩)

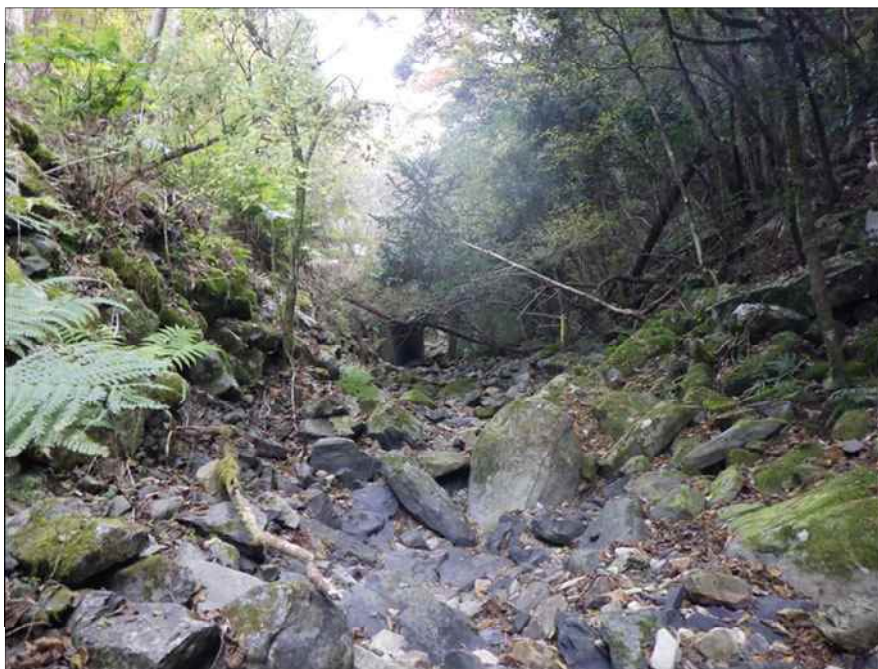
2

河川状況 (上流側を望む)

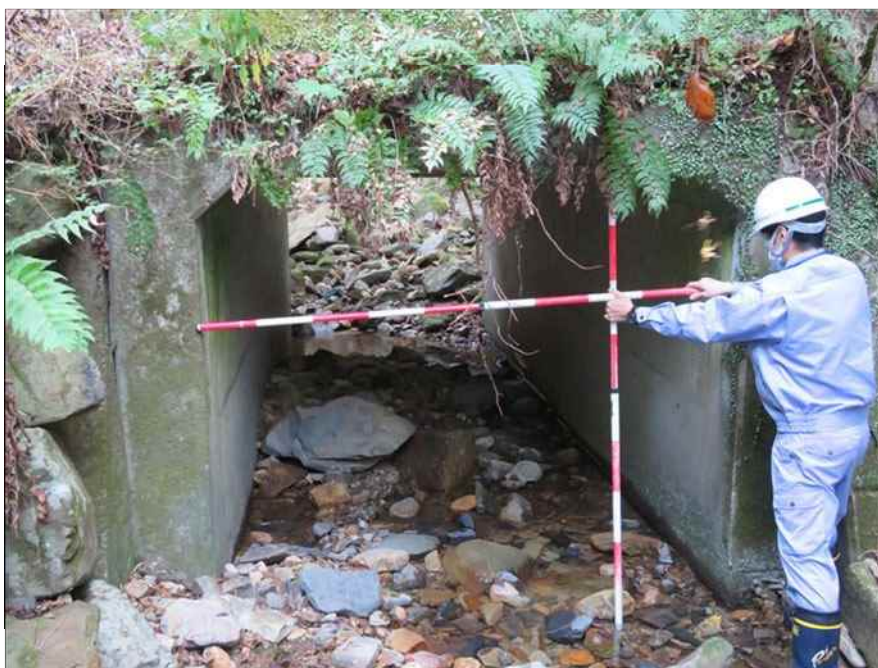
3

河川状況  
(現道下部の涵渠工)

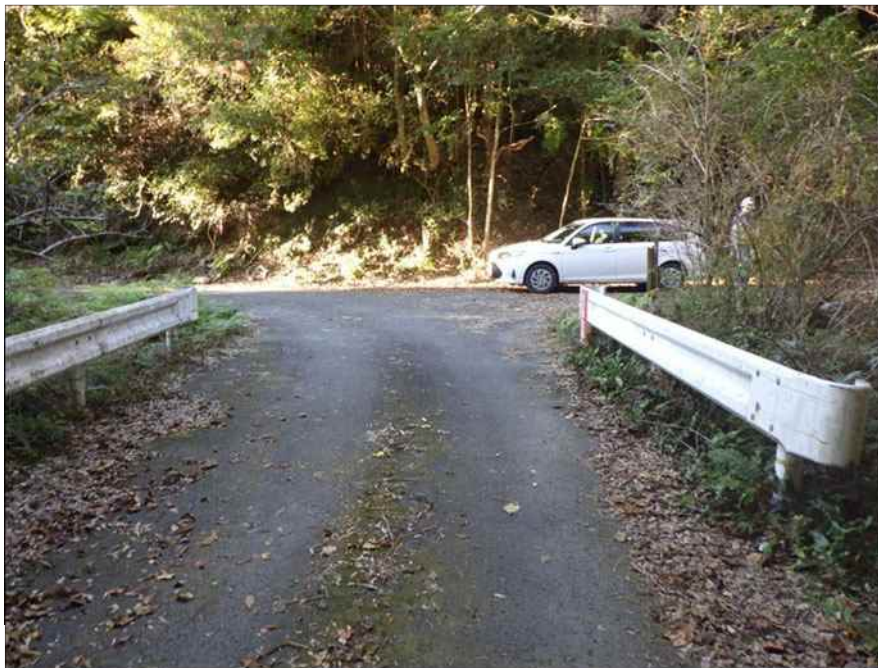
4

現道状況（函渠工上部）

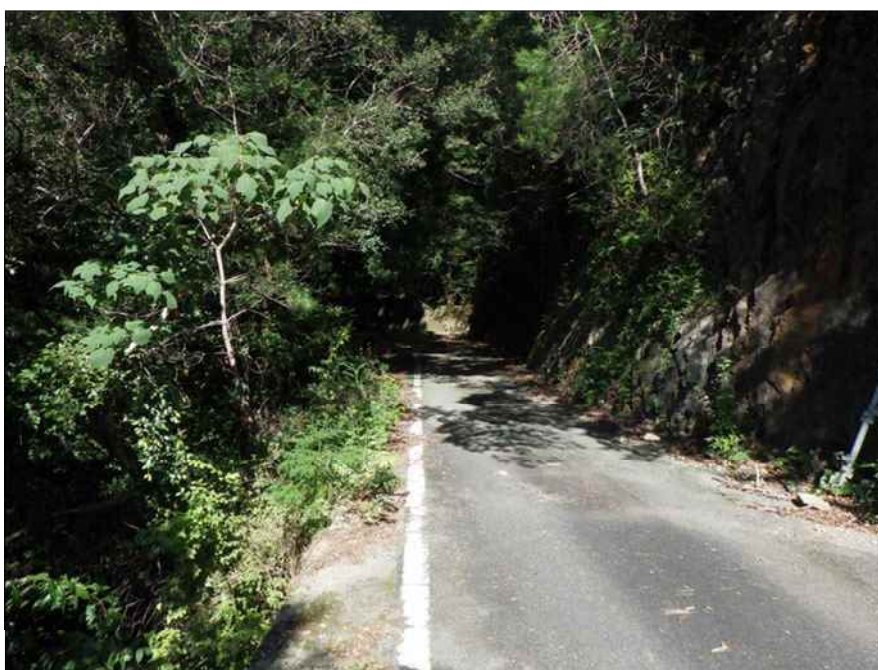
5

現道状況（終点側を望む）

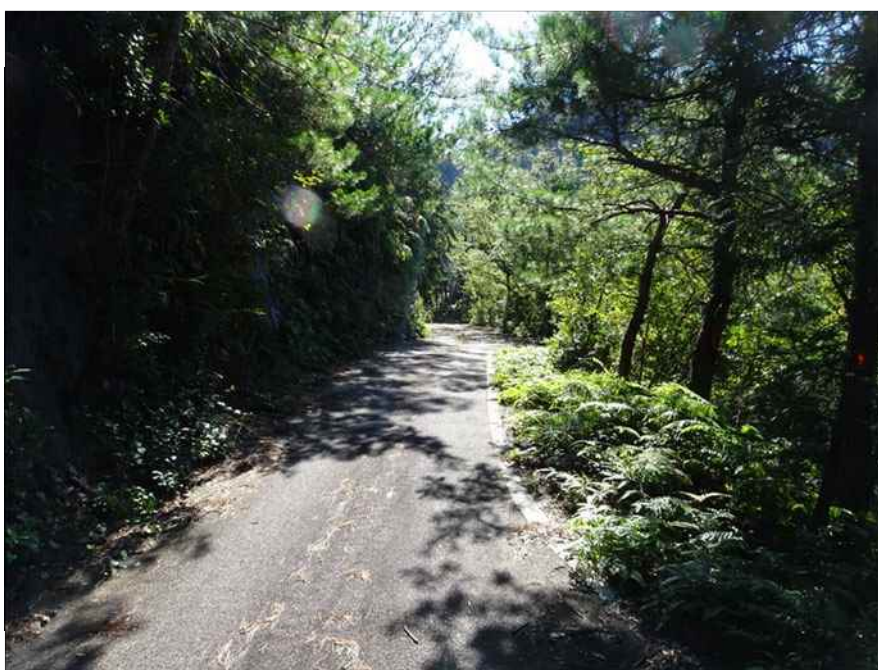
6

現道状況（起点側を望む）

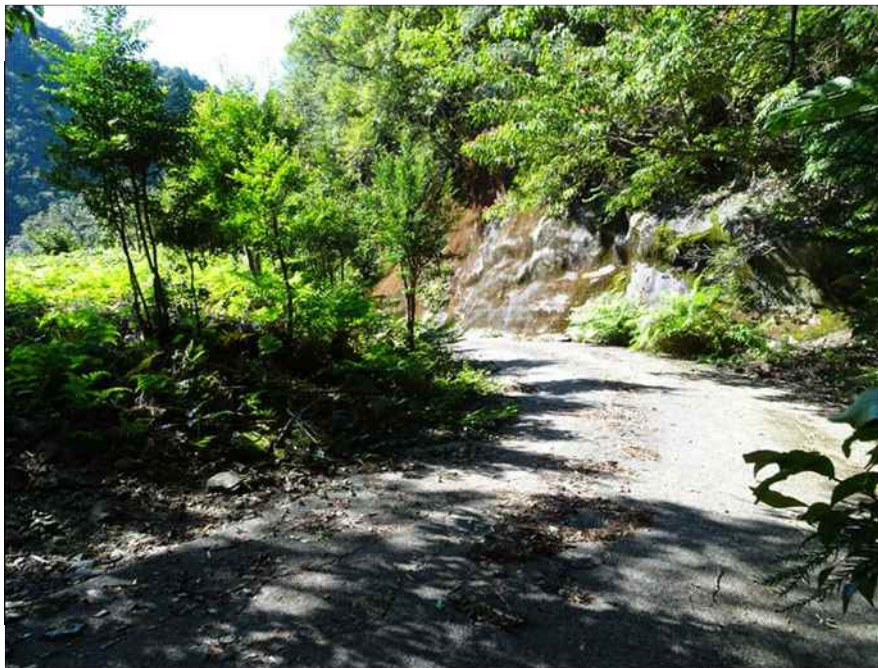
7

現道状況（起点側を望む）

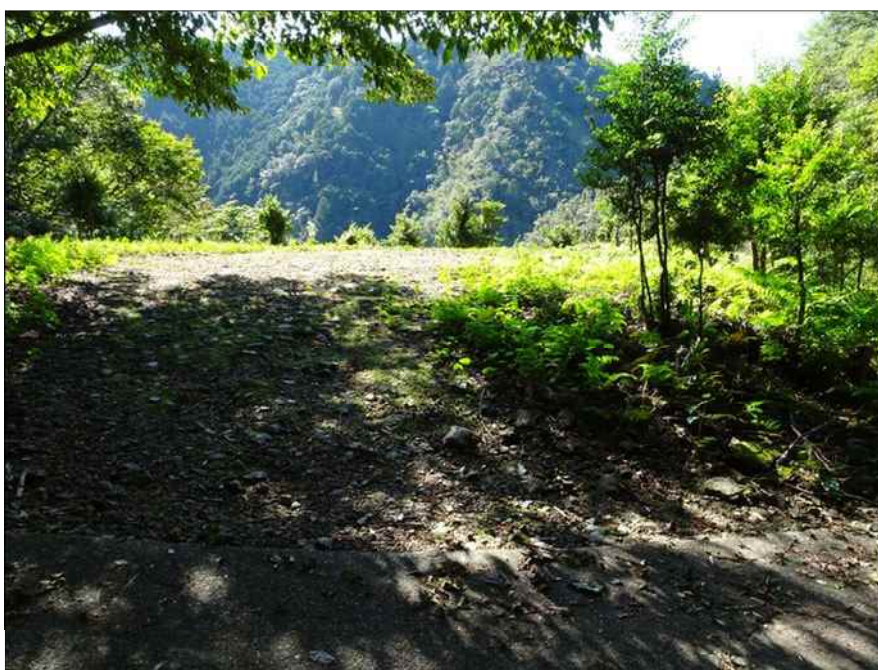
8

現道状況（平場部分）

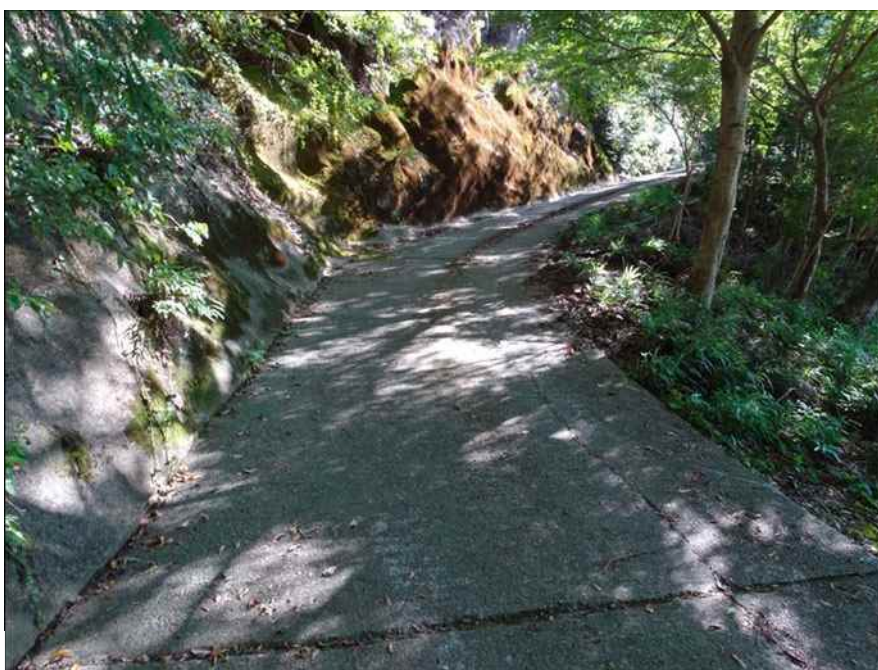
9

現道状況（終点側を望む）

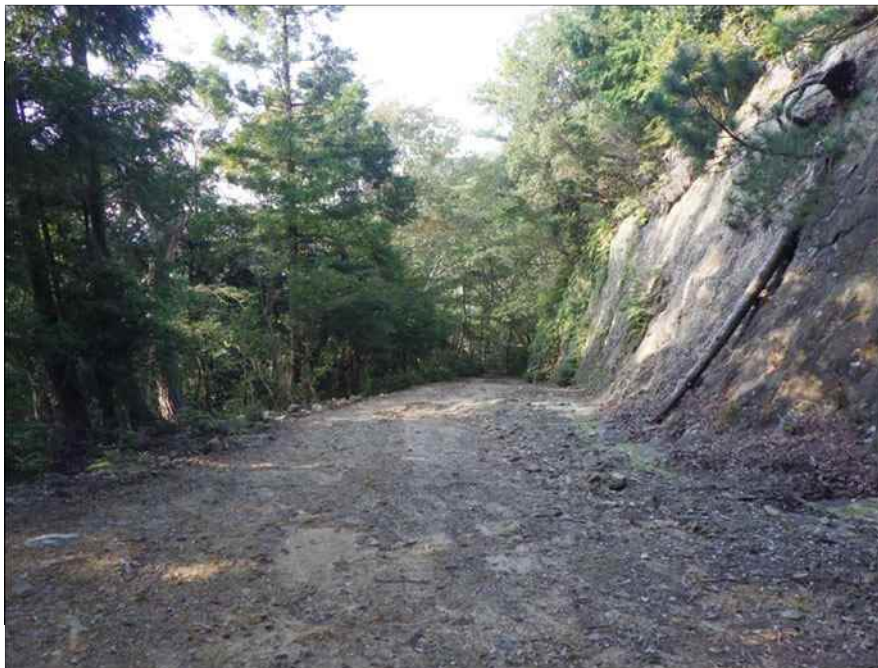
10

現道状況（起点側を望む）

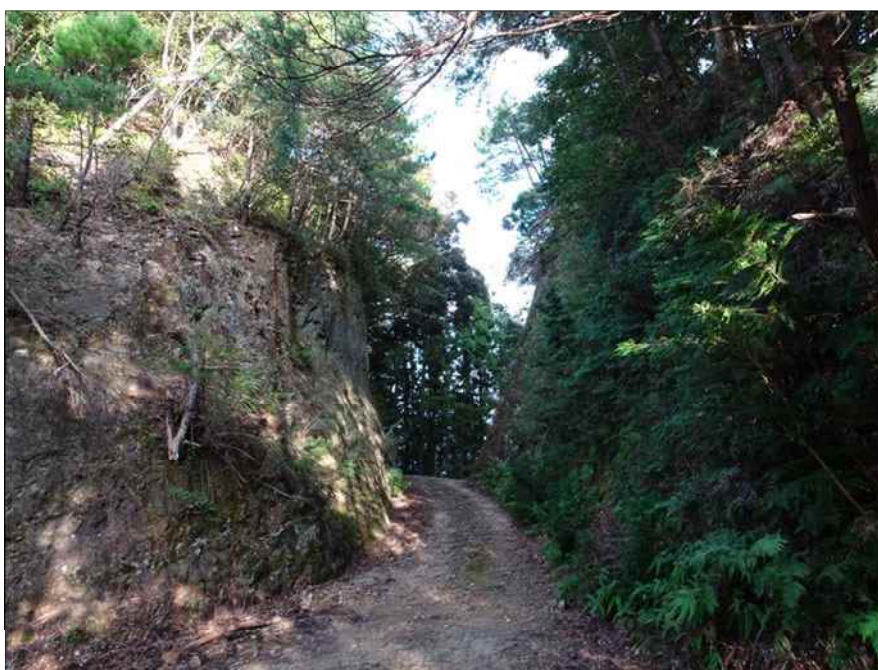
11

現道状況（終点側を望む）

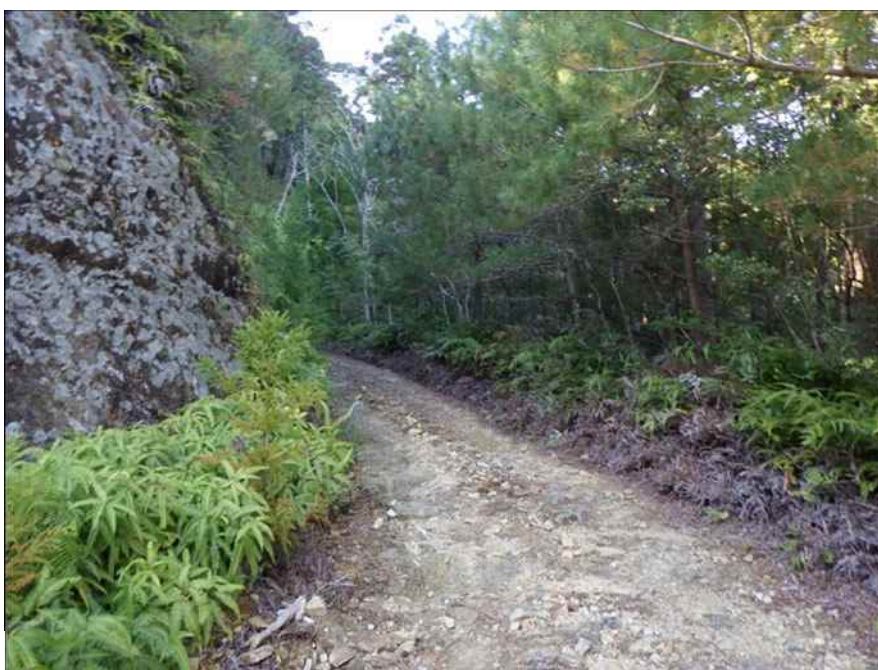
12

現道状況（起点側を望む）

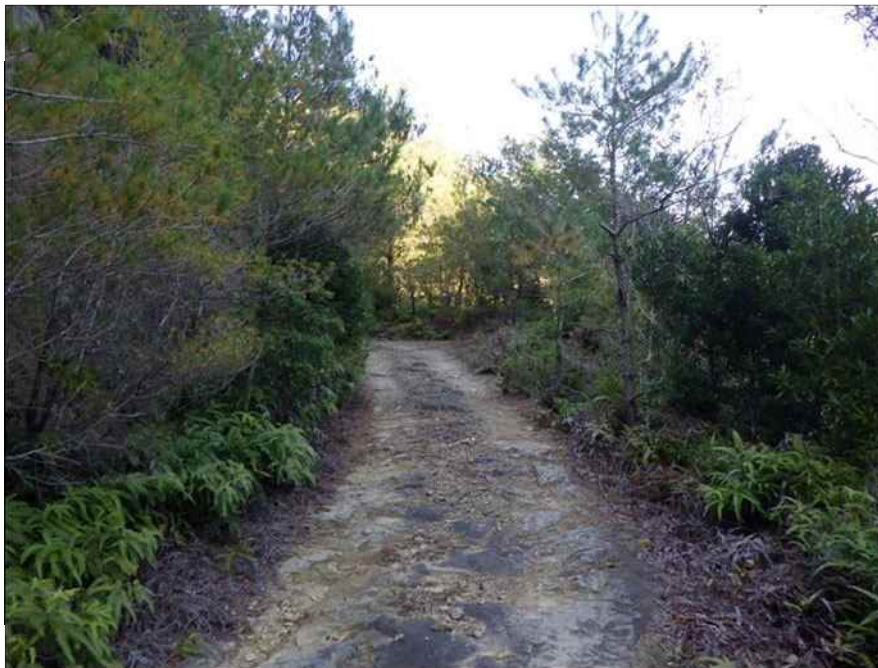
13

現道状況（起点側を望む）

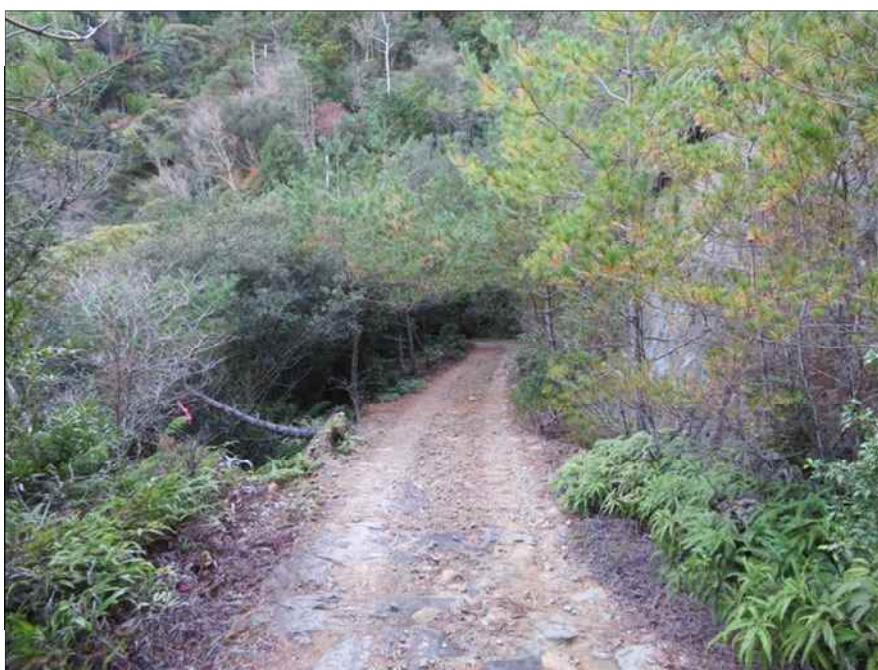
14

現道状況（終点側を望む）

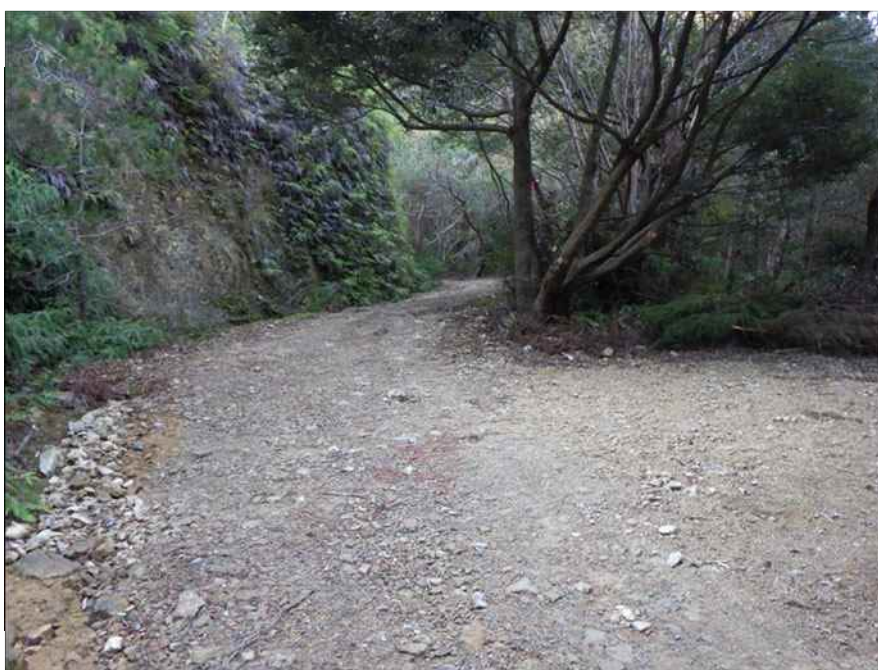
15

現道状況（起点側を望む）

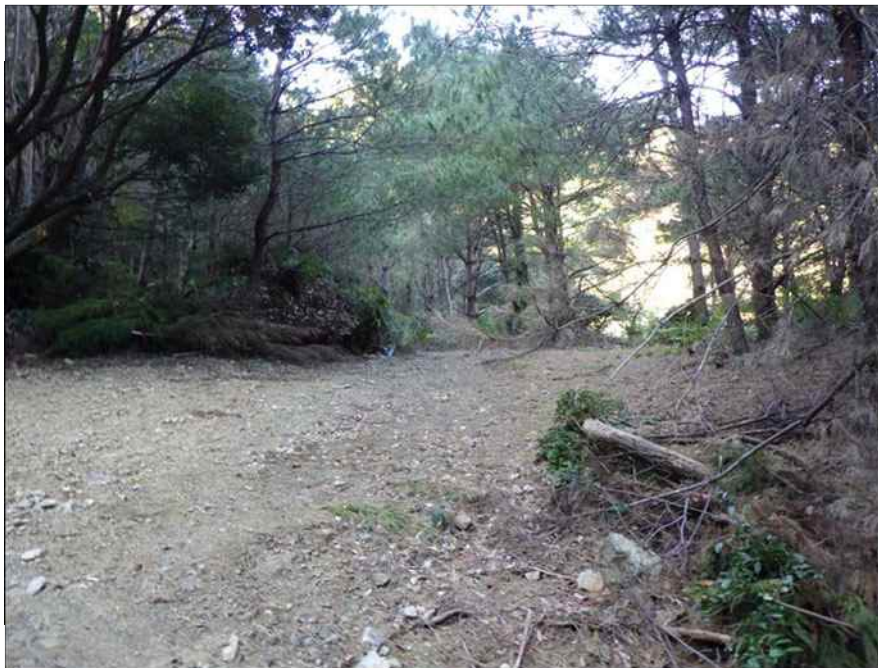
16

現道状況（平場部分）

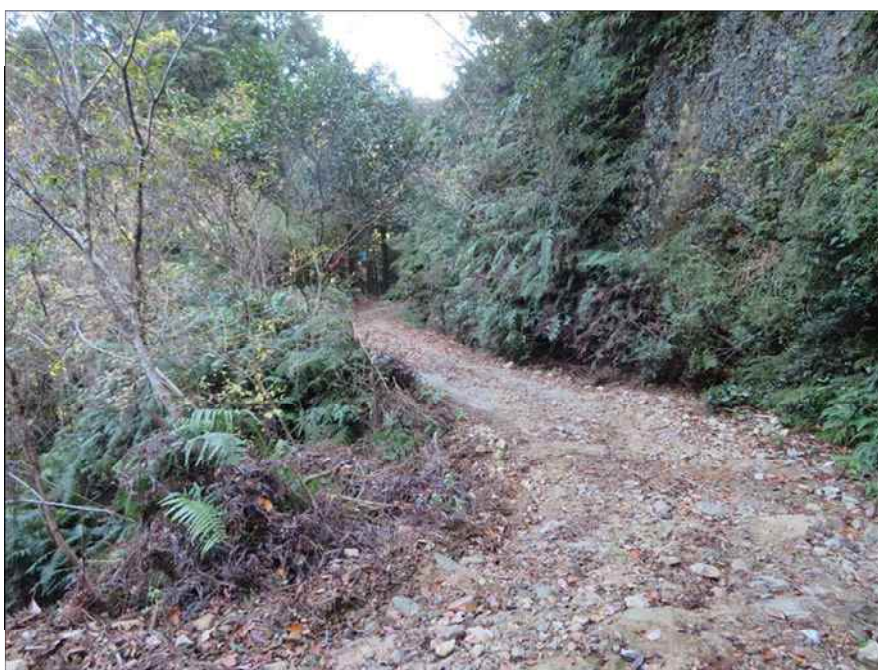
17

現道状況（終点側を望む）

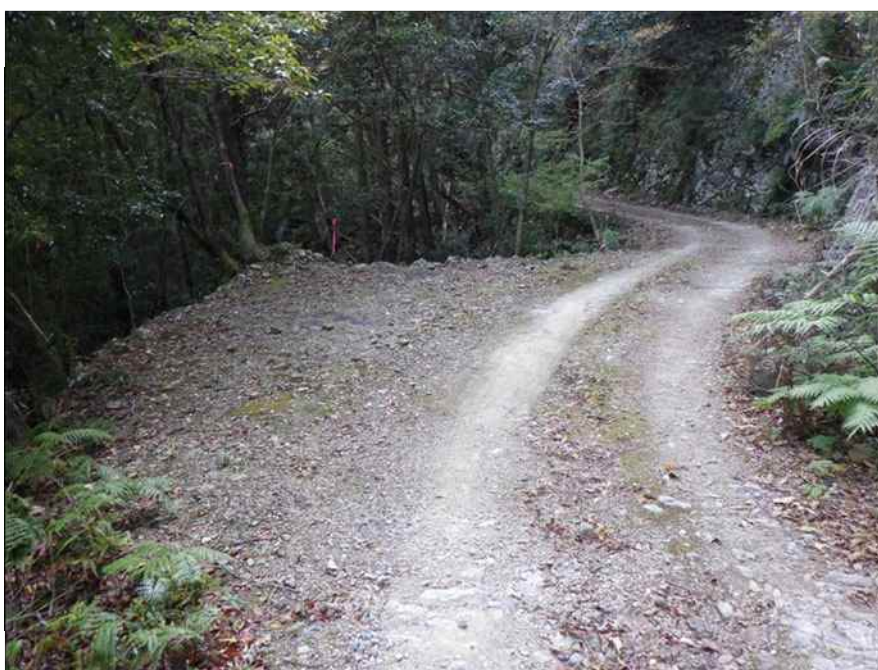
18

現道状況（終点側を望む）

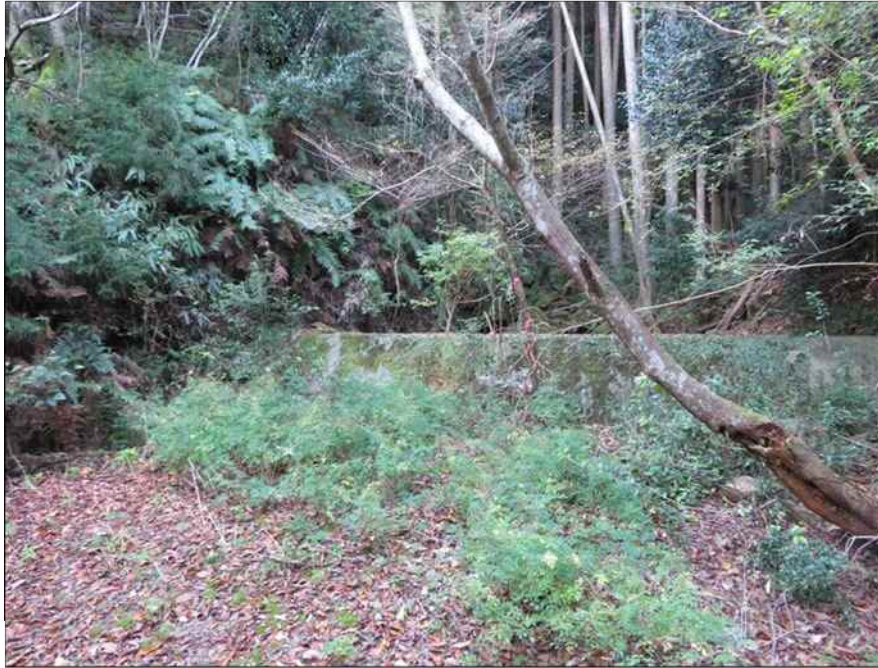
19

現道状況（砂防堰堤）

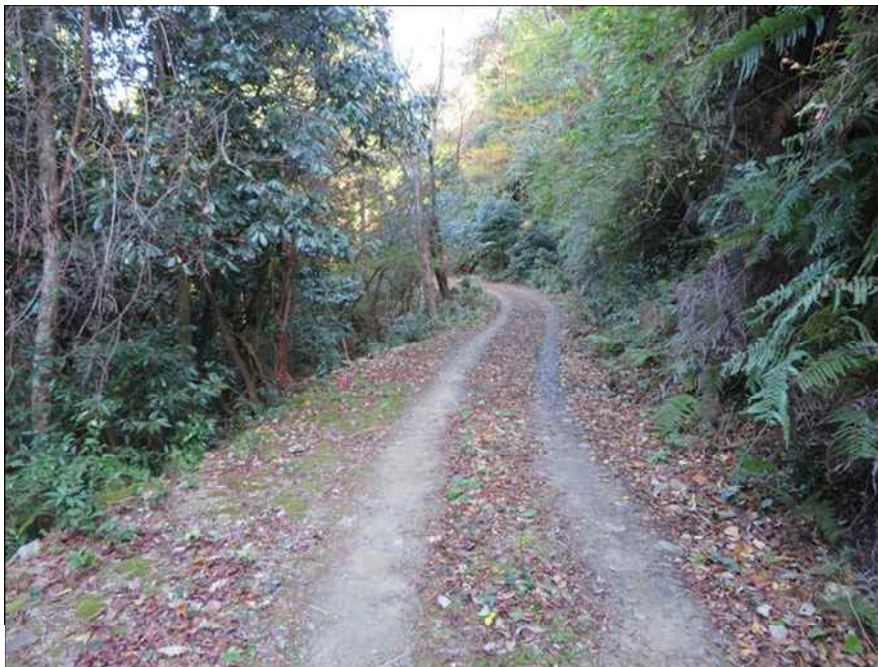
20

現道状況（起点側を望む）

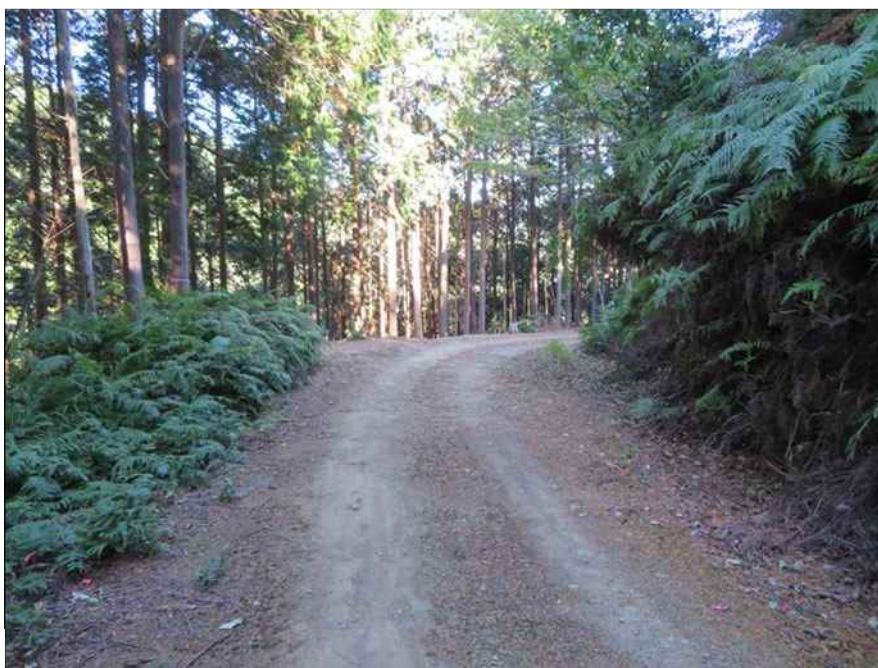
21

現道状況（終点側を望む）

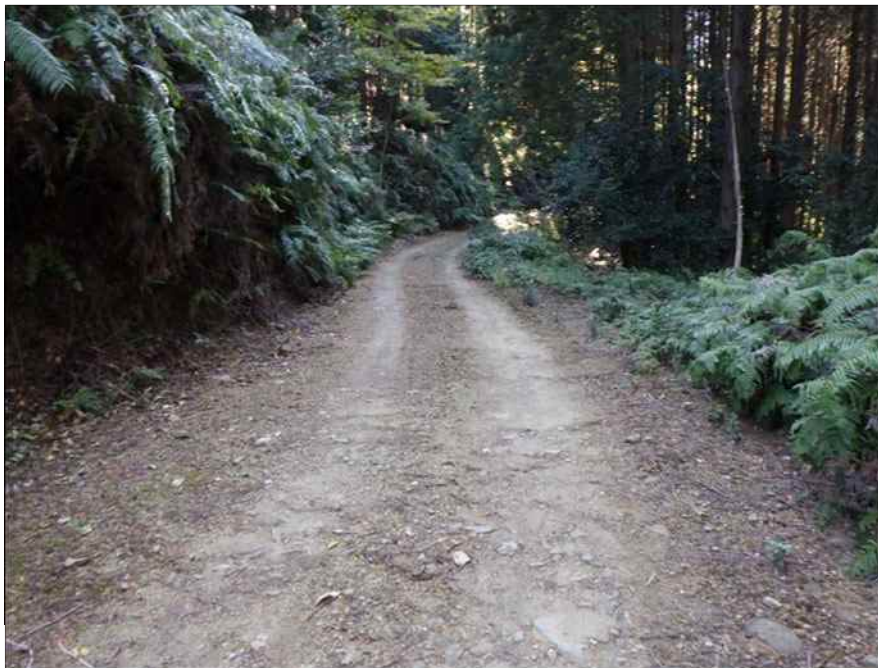
22

現道状況

(2号トンネル交差部付近)

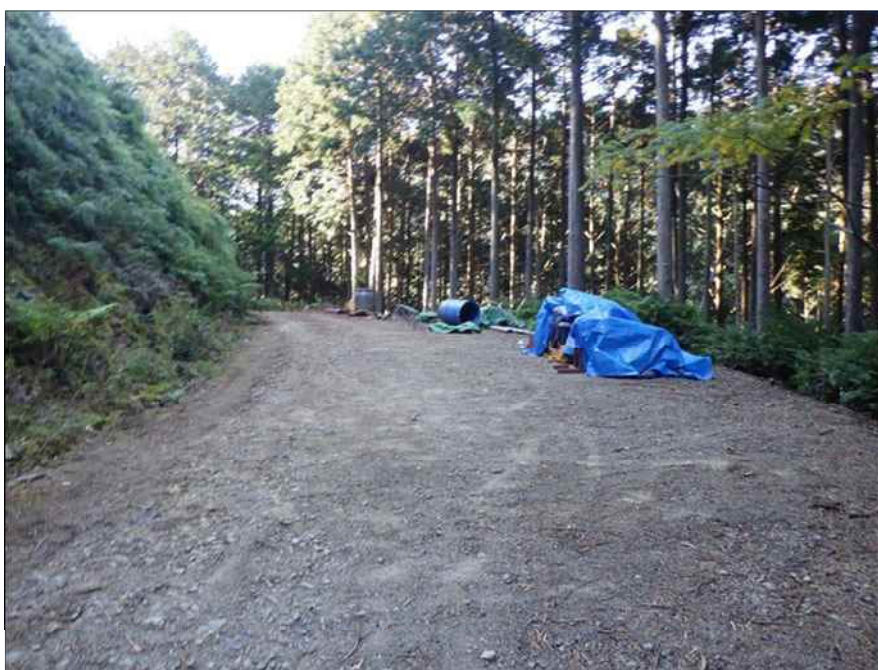
23

現道状況

(2号トンネル交差部付近)

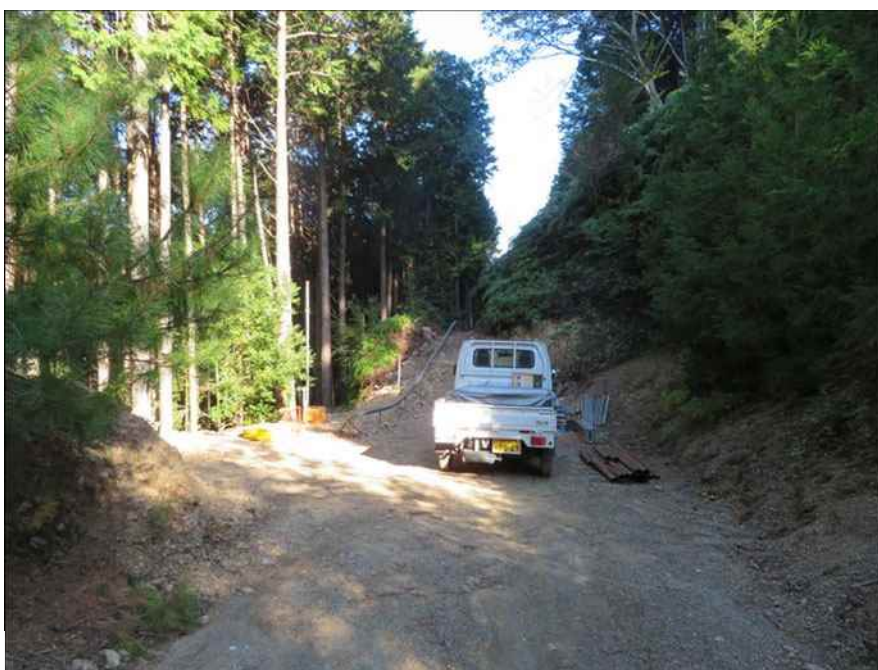
24

現道状況 (終点側を望む)

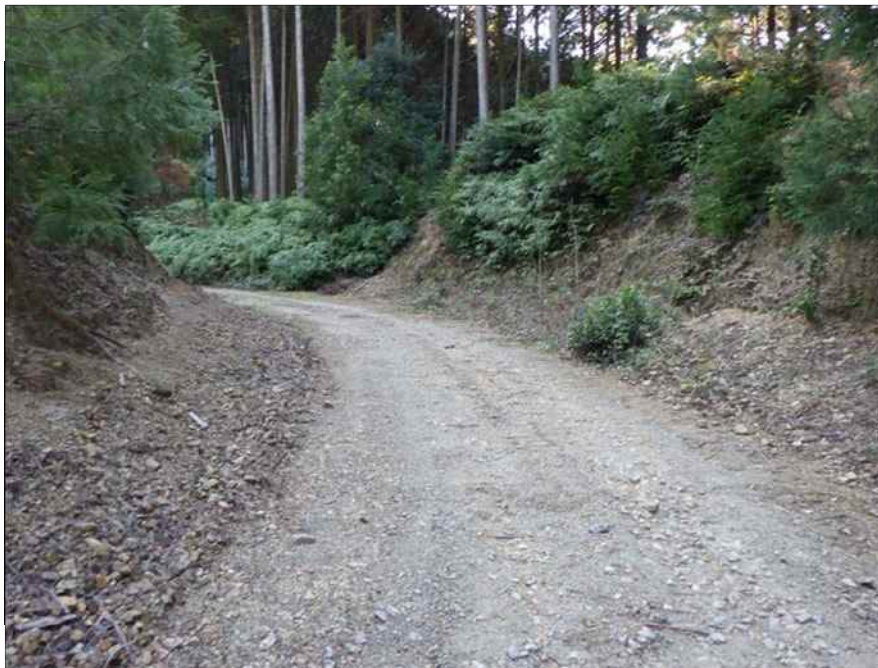
25

現道状況（起点側を望む）

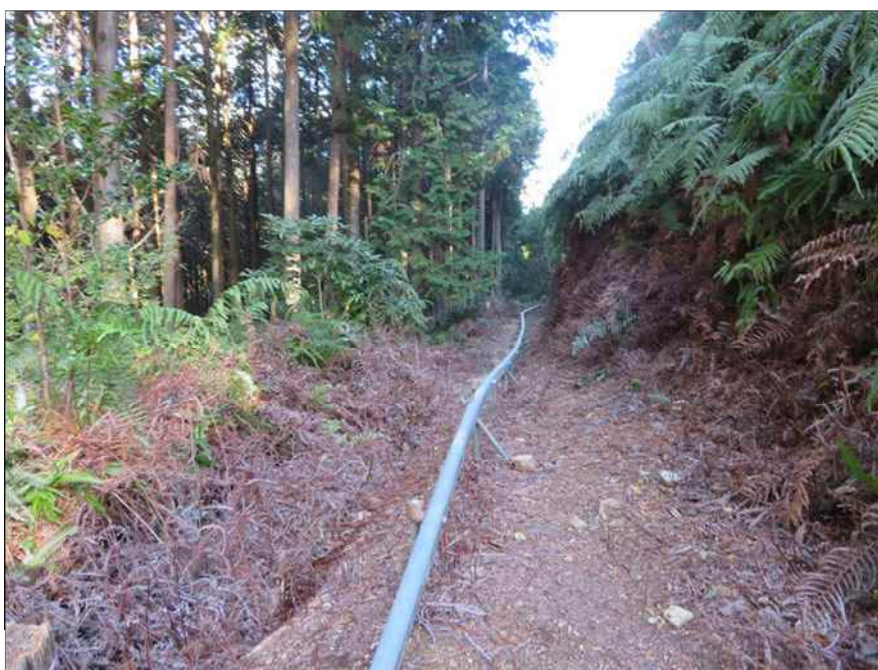
26

現道状況（終点側を望む）

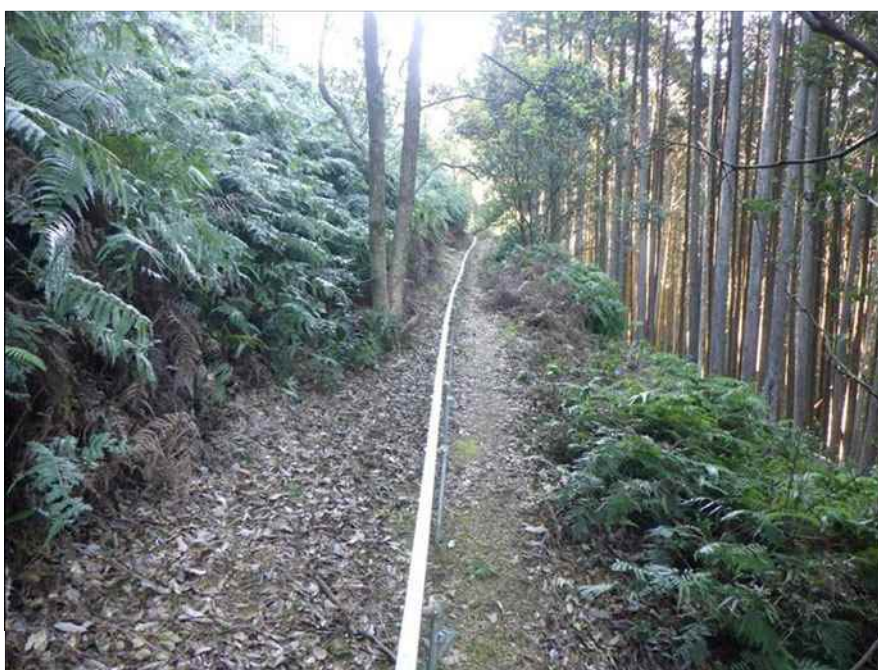
27

現道状況（起点側を望む）

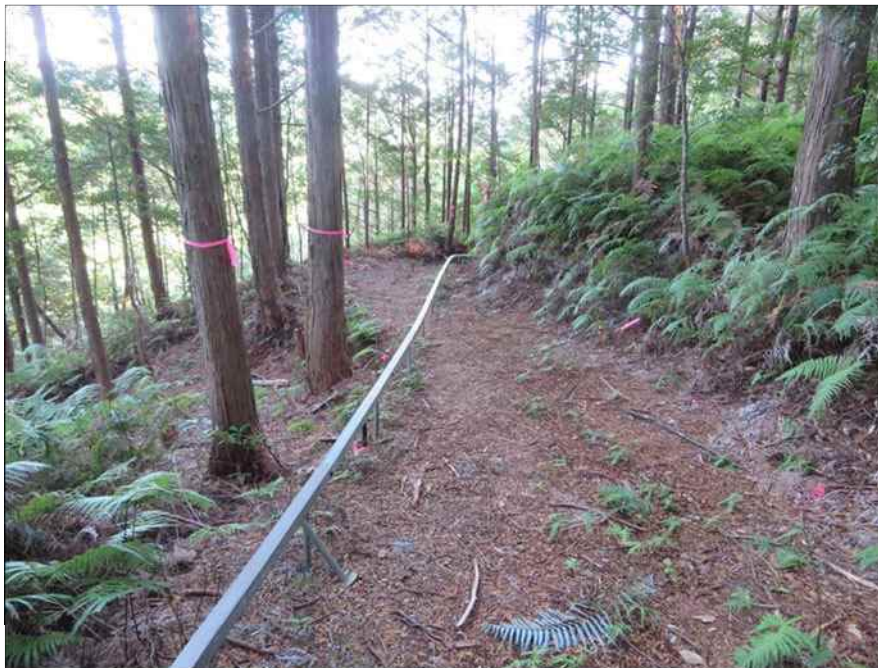
28

現道状況（終点側を望む）

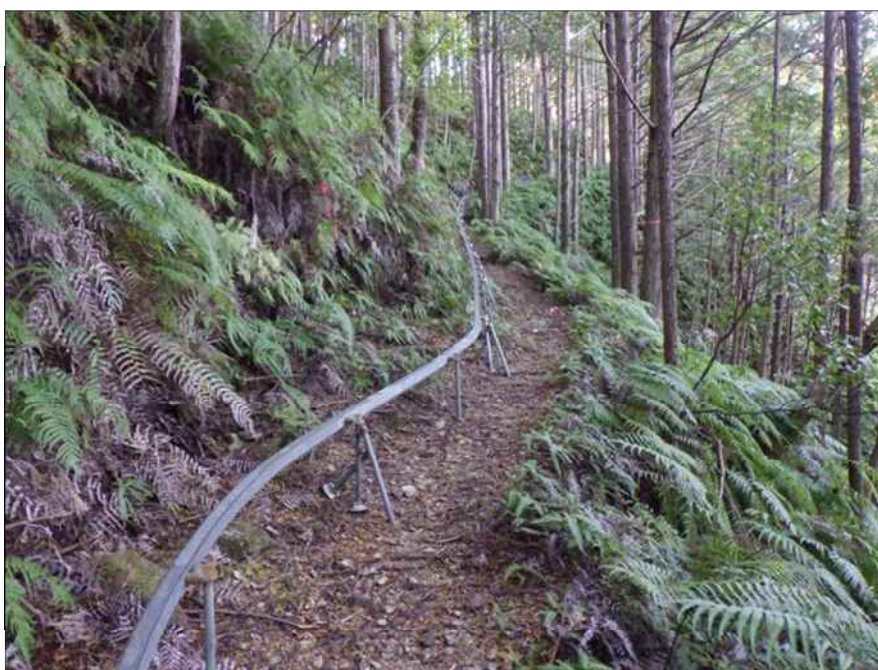
29

現道状況（起点側を望む）

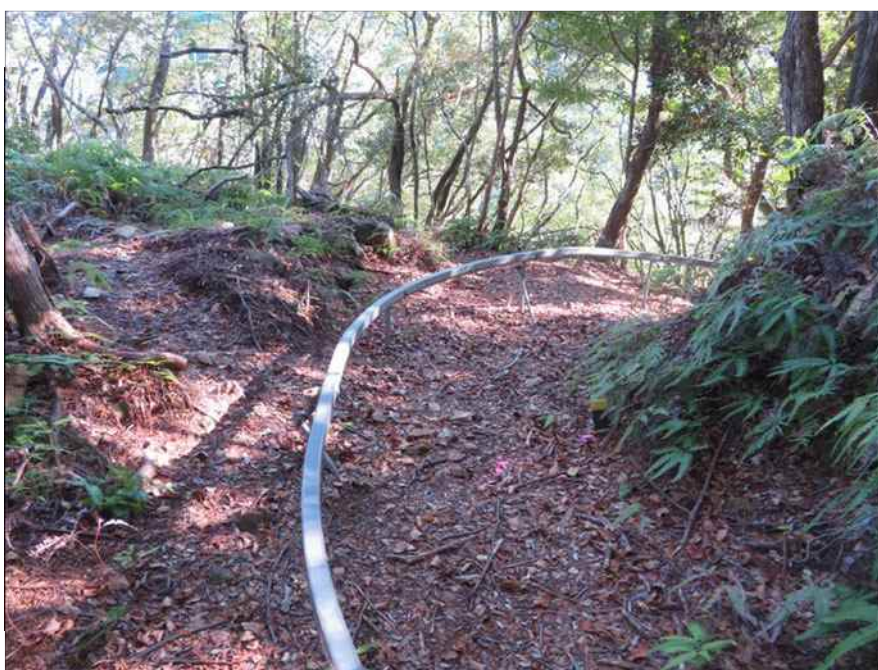
30

現道状況（終点側を望む）

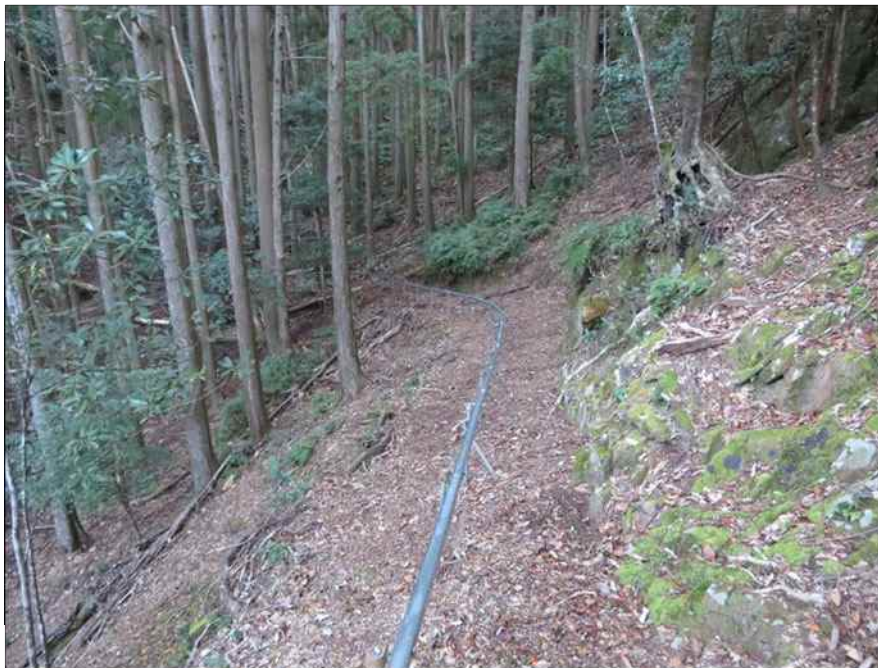
31

現道状況（終点側を望む）

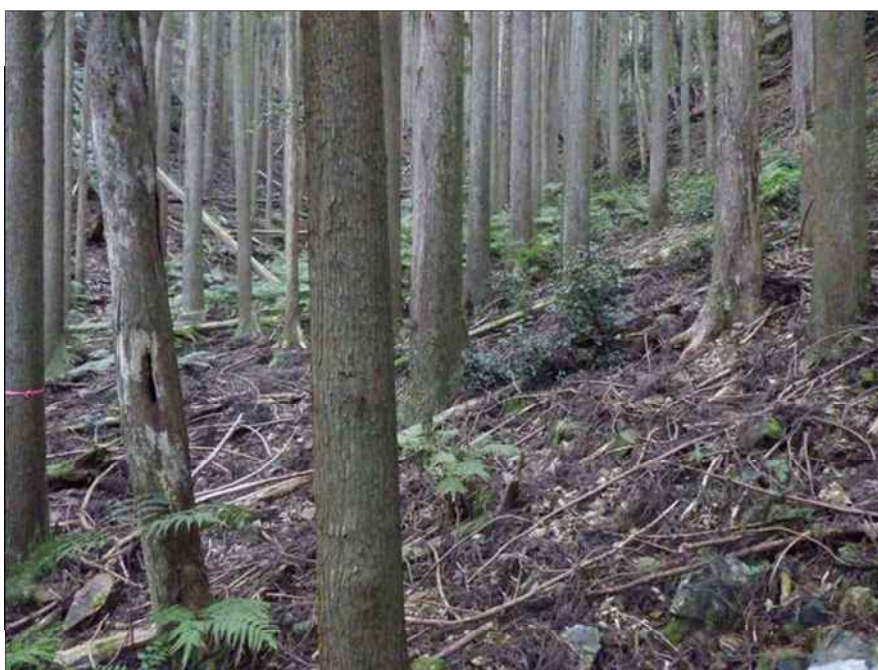
32

現道状況（起点側を望む）

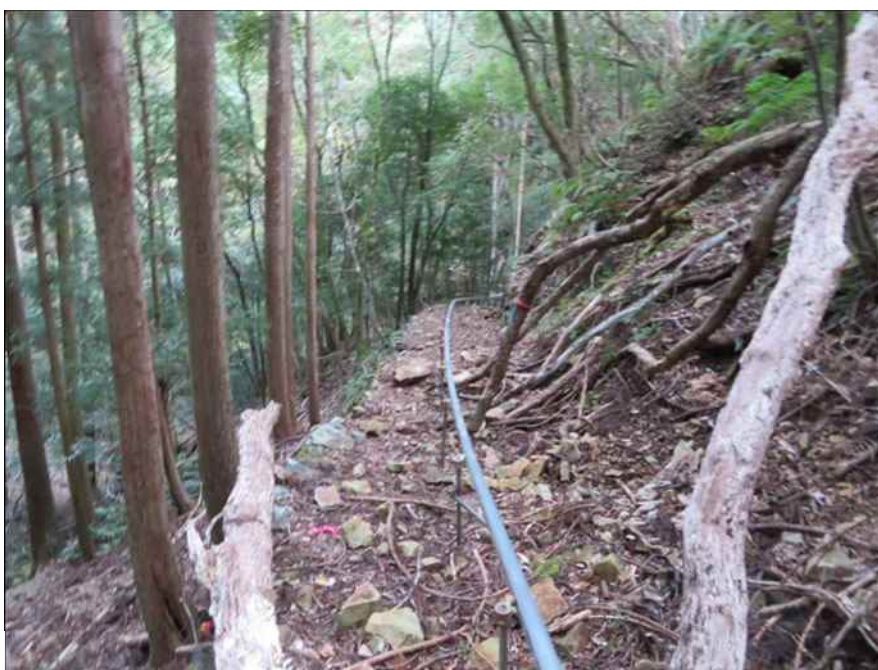
33

現道状況（終点側を望む）
