県道長井古座線 八郎山トンネル  
技術検討委員会  
調査報告書

令和6年6月

和歌山県

和歌山県道 長井古座線の八郎山トンネル（L=711m）は令和4年9月に完成・引き渡しを受けたものの、その後の照明工事をきっかけに覆工コンクリート背面における多数の空洞の存在及び、広範囲にわたる覆工コンクリート厚不足という施工不良が判明した。和歌山県は本事案について令和5年7月に公表するとともに、今後の供用開始に向けて、原因究明、トンネル本体の安定性評価、必要な対策工法を立案するための技術検討委員会を同年9月に設置した。そしてこのたび調査報告書を取りまとめた。

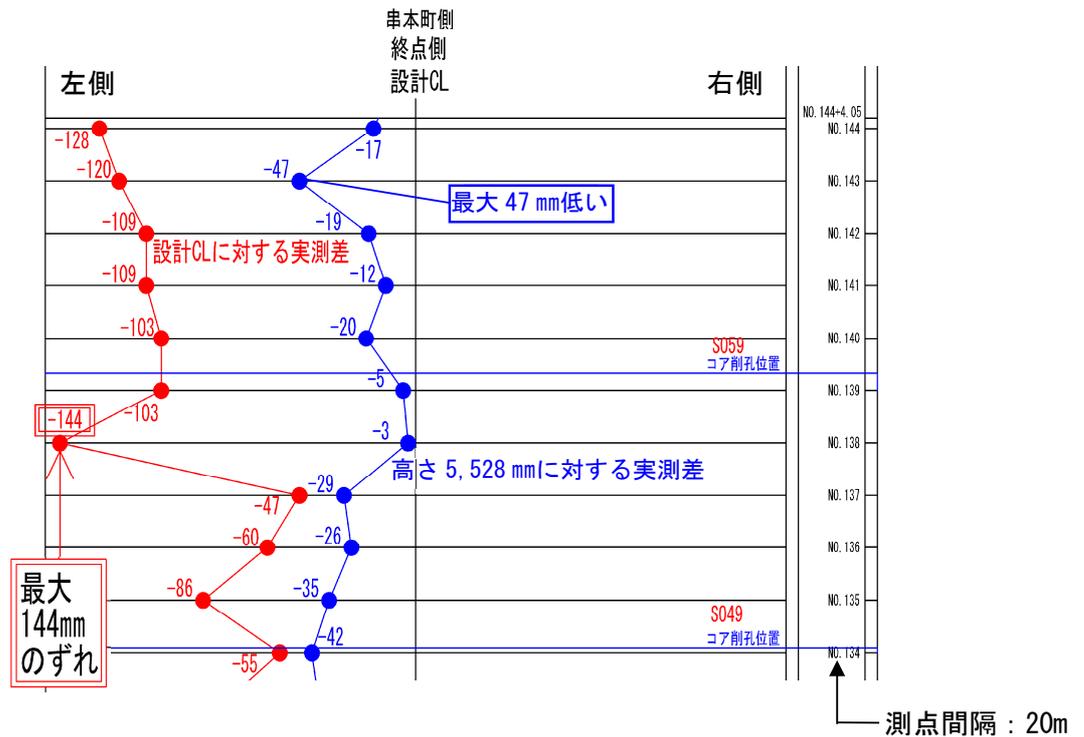
図-3.2.1.1 出来形線形のズレ、高さ不足状況【図-3.2.1.3 から抜粋】

(1) 3次元測量結果；出来形センターは、設計センターに対して NO. 109～NO. 116 付近までは右側にズレが生じ（最大 17 mm）、NO. 117～終点の NO. 144 付近までは左側に大きくズレが生じ、No. 138 付近で左側に最大 144mm ズレが生じていた。また、高さの実測においては、ほぼ全区間において設計高さ（5,528mm）に対し不足しており、NO. 143 付近においては最大 47 mm 不足している状況であった。

(赤色；設計 CL に対する実測差、青色；計画高さ 5,528mm に対する実測差)

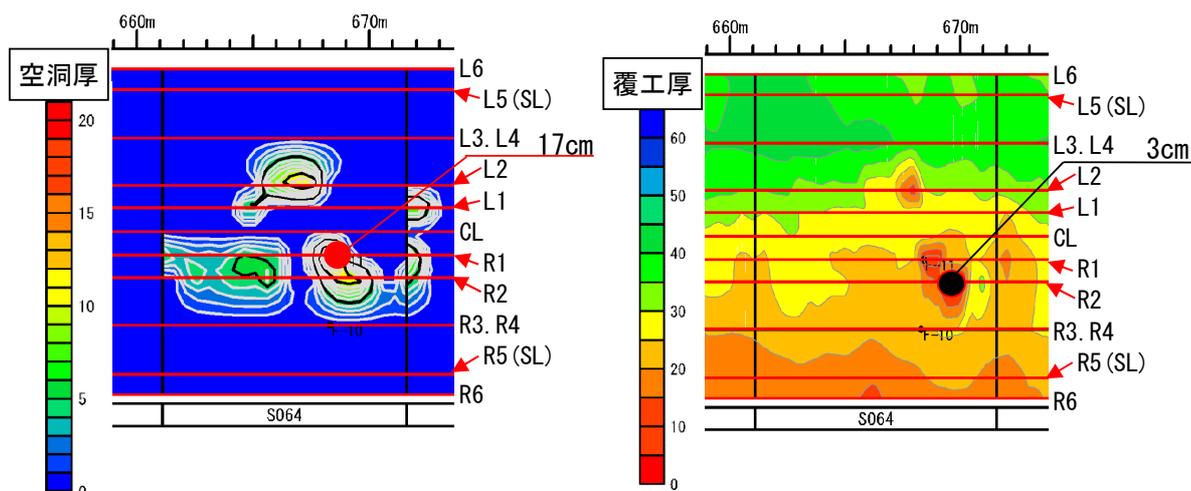
図-3.2.2.1(a) S064 スパンの空洞状況 (b) S064 スパンの覆エコンクリート厚状況

(1) 地中レーダ探査結果；覆エコンクリート背面の空洞は全スパンの約 7 割 (50/68 スパン) で発生、覆エコンクリート厚不足は全スパンに存在 (68/68 スパン)、空洞厚の最大値は S064 スパンの 17cm、覆エコンクリート厚の最小値は S064 スパンの 3cm であった。【空洞厚最大値 17cm の詳細は図-3.2.2.1(a)、(C) 参照、覆エコンクリート厚最小値 3cm の詳細は図-3.2.2.1(b)、(C) 参照】

覆工コンクリート背面の空洞は、トンネル上部の黄緑～黄色箇所に発生している。空洞はアーチの両肩部に多く発生しており、覆工コンクリート打設時に適切に充填及び締固めが行われなかったと想定される。空洞の最大値はS064の17cmで、トンネル側壁部には空洞がある可能性は低い。

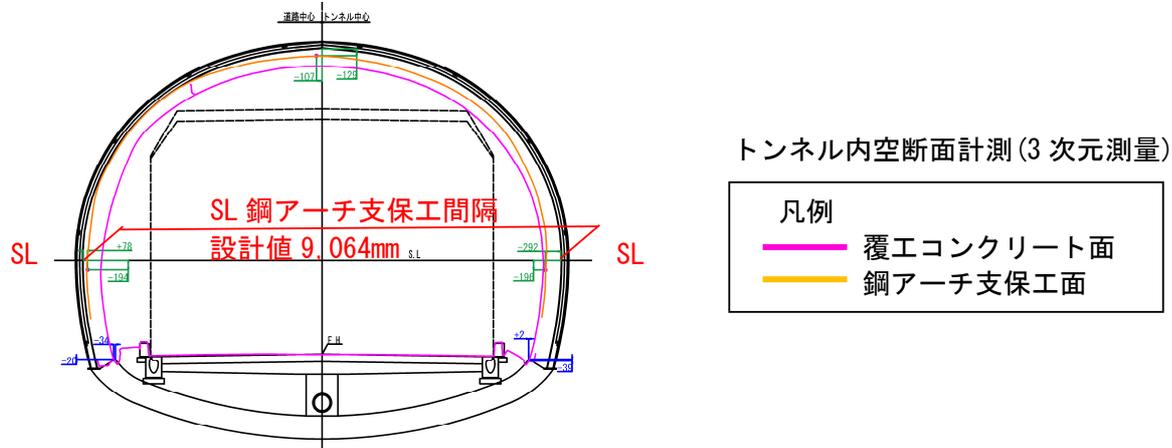
図-3.2.3.1 鋼アーチ支保工前面幅が設計幅よりも狭い状況

覆工コンクリート取壊し調査結果；S031-2 では鋼アーチ支保工の位置が、天端センターから約 100mm 左に、SL 上では左右とも約 200mm 下方にズれていた。SL 上の鋼アーチ支保工前面間隔においては設計幅(9,064mm)に対し 370mm 狭い状況となっていた。【詳細は図-3.2.3.1～図-3.2.3.3 参照】

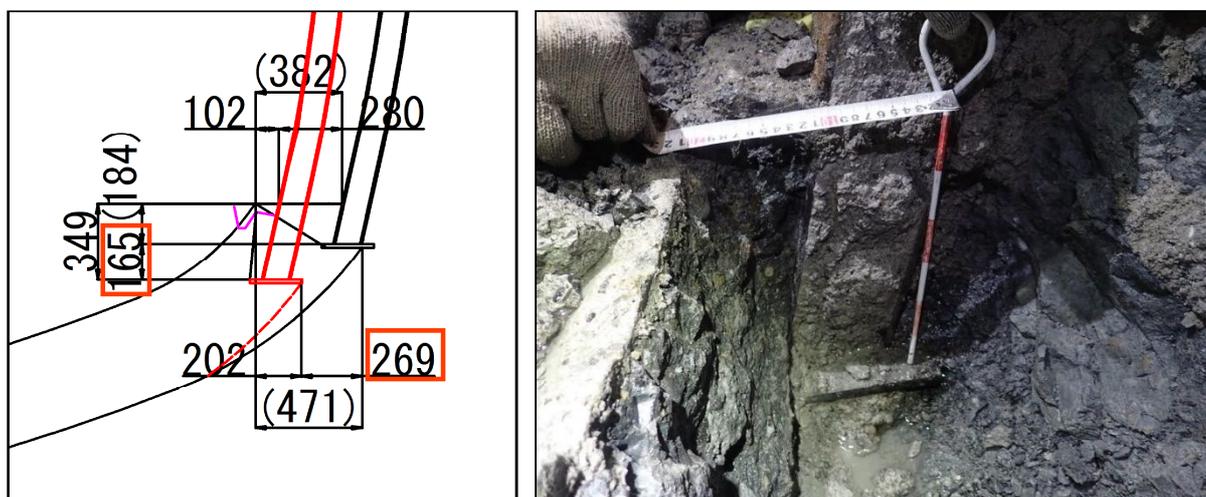
図-3.2.4.1 鋼アーチ支保工脚部のインバートコンクリートへの影響状況

(1) 覆工コンクリート取壊し調査結果；覆工コンクリートを撤去した S031 付近でのインバートコンクリート確認結果は、インバートコンクリート内に鋼アーチ支保工が、左右ともに鉛直下側に 165mm 程度食い込んでいた。

(2) 右側の鋼アーチ支保工が、トンネルの内側に 269mm 食い込んでいることで、インバートコンクリートの厚さが薄くなっていた。

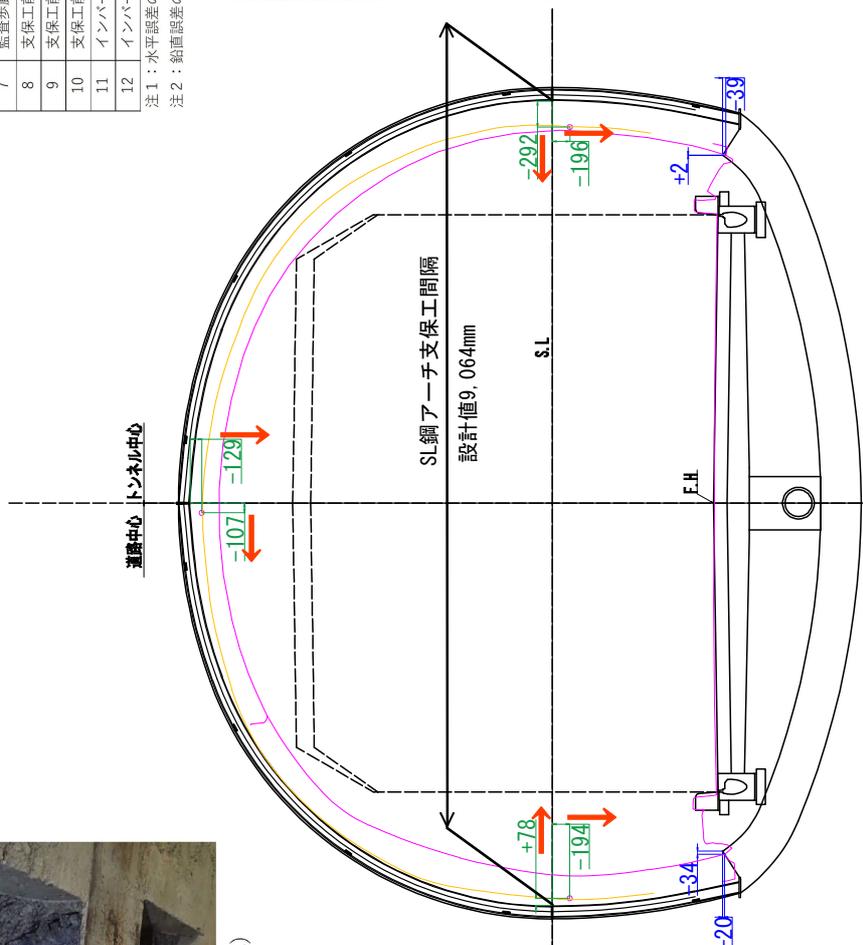
図-3.2.3.2 鋼アーチ支保工形状断面図

・鋼アーチ支保工がインバート内に食い込んでいる。

・インバート内の道路側に鋼アーチ支保工がある。

S031-2断面では、鋼アーチ支保工の継手が、天端中心位置から約100mm左にずれて、SLでは約200mm下方にずれている。更にSL高では、施工済みの支保工前面幅が設計幅より370mm狭い状況となっている。

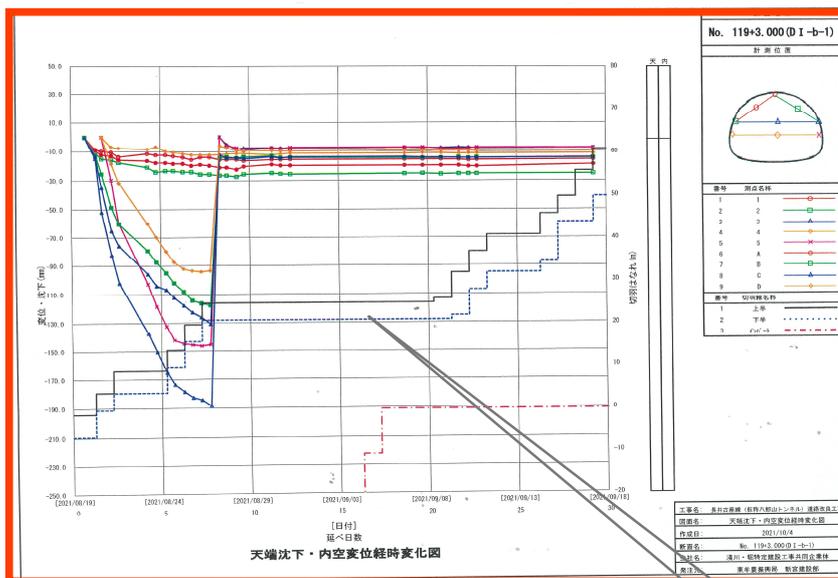
図-3.2.5.1 完成図書の一部(計測Aサンプル)虚偽記載の例

- (1) 計測 A の測定をほとんど行わず、虚偽のデータを工事関係書類として提出していた。【虚偽記載の例を図-3.2.5.1 に示す】
- (2) 吹付けコンクリート厚の測定をほとんど行わず、虚偽のデータを工事関係書類として提出していた。【虚偽記載の例を図-3.2.5.2～3.2.5.3 に示す】
- (3) 覆工コンクリート厚の測定結果について、虚偽のデータを工事関係書類として提出していた。【虚偽記載の例を図-3.2.5.4～ 3.2.5.5 に示す】【図-3.2.5.5 と同一地点の調査結果(覆工分布図)を図-3.2.5.6 に示す】
- (4) 請負者へヒアリングした結果、出来形が規格値を満たしていないため、出来形成果表及び写真等について虚偽のデータを作成し、完成検査を合格させたということが判明した。

※鋼アーチ支保工設置後、変位が大きくなったため支保工を撤去して再設置した後に、変位が収束したかのような虚偽の書類を作成した。

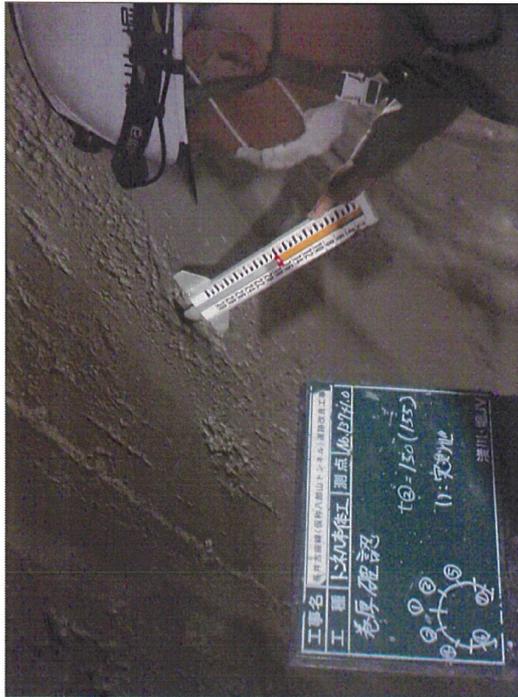
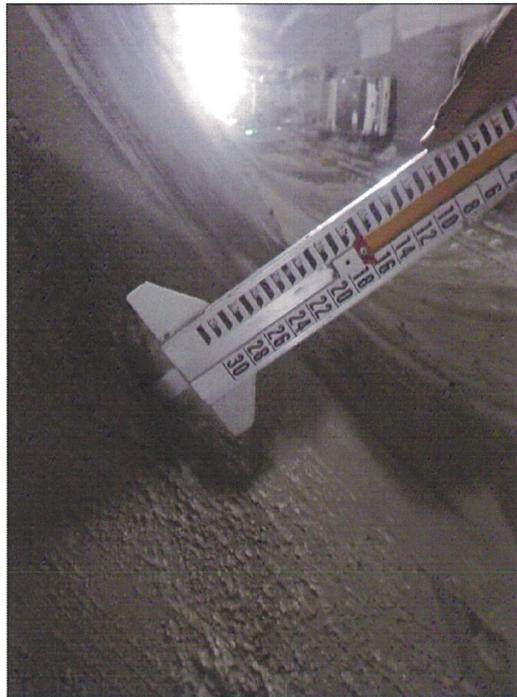
完成図書（出来形成果表）では、測点No.137+2.2付近のt2について、吹付けコンクリート厚155mmで施工されたように記載され、現場写真（図-3.2.5.3参照）でもそのように撮影された資料が提出されたが、調査結果では設計値150mmに対し540mmと厚く吹付けていた。（図-3.2.5.3参照）

[ 設計値150mmに対して実測値は155mmと記載されていたが、調査結果では540mmと厚く吹付けている。 ]

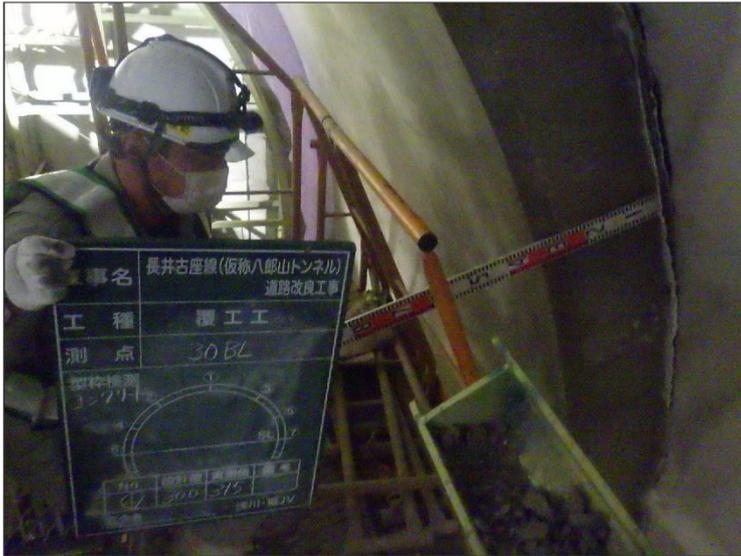
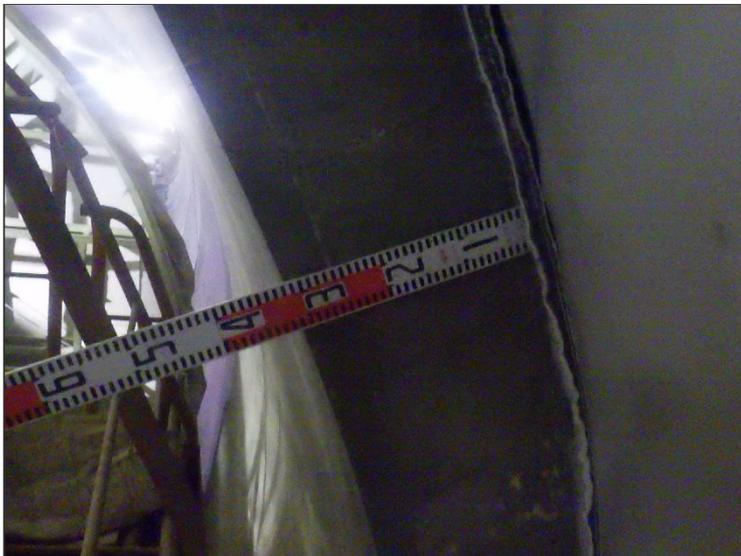
図-3.2.5.5 完成図書の一部(覆工コンクリート厚さ測定写真)虚偽記載の例

完成図書 (出来形成果表) では、S030スパンのt4について、覆工コンクリート厚315mmで施工されたように記載され、現場写真 (図-3.2.5.5参照) でもそのように撮影された資料が提出されていたが、調査結果では設計値300mmを満たしていなかった。(図-3.2.5.6参照)

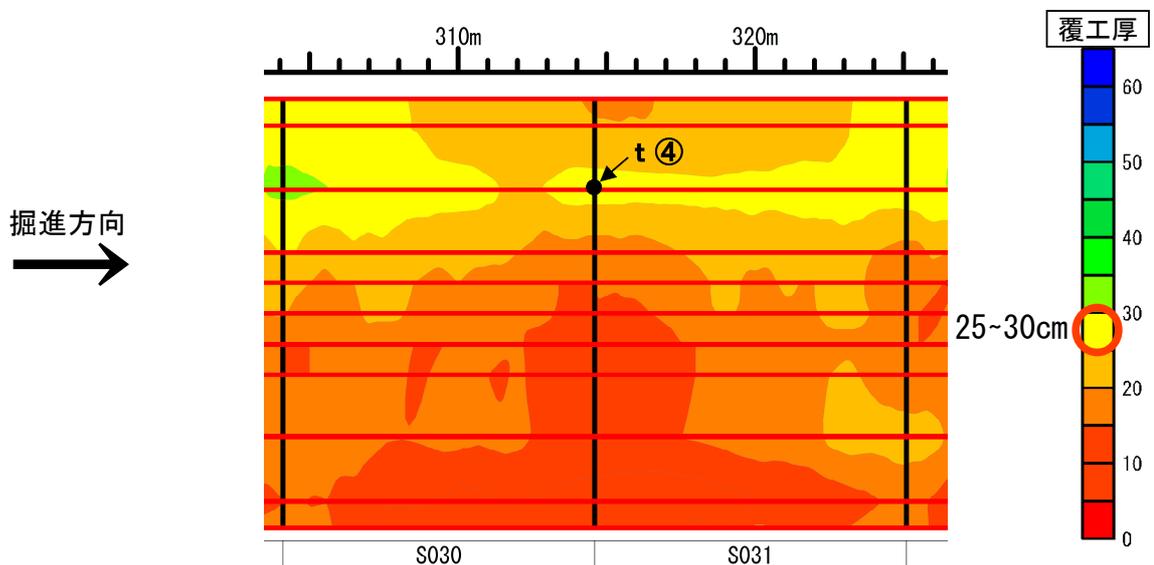
図-3.2.5.6 覆工コンクリート厚分布図

地中レーダ探査結果では覆工コンクリート厚は 300mm 以下であるが、提出された写真では設計値以上の写真が添付されていた。

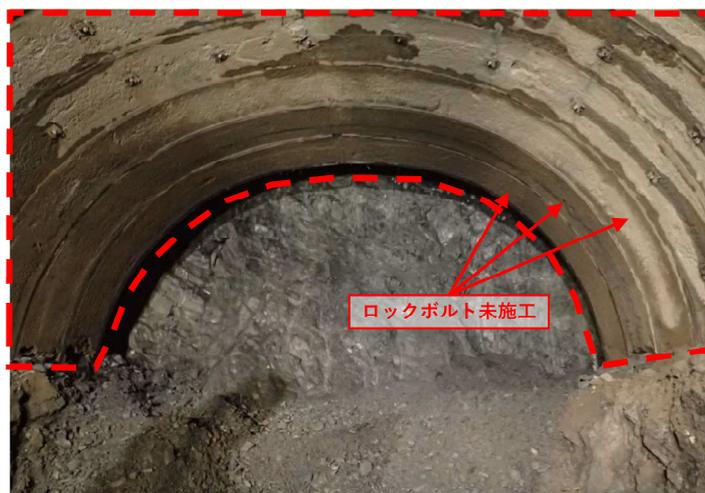
図-3.2.6.1 ロックボルトを3サイクル分まとめて施工

- (1) 覆工コンクリート打設時に流動化剤の施工承諾を得ずに使用していた。
- (2) 総合評価落札方式の入札時に提出した技術提案(覆工コンクリートにおける品質向上についての提案)を一部履行しなかった。
- (3) 支保工天端のロックボルトをサイクル毎でなく複数サイクル分まとめて施工していた。【詳細は図-3.2.6.1 参照】

- (3) ロックボルト工はサイクル毎に実施するが、当該工事においてはロックボルトを複数サイクル分まとめて施工したことで、鏡面付近の天端上方の地山のゆるみや崩壊を助長し、鋼アーチ支保工に過度に荷重が作用して鋼アーチ支保工脚部の沈下を発生させた可能性がある。【詳細は図-4. 4. 3 参照】

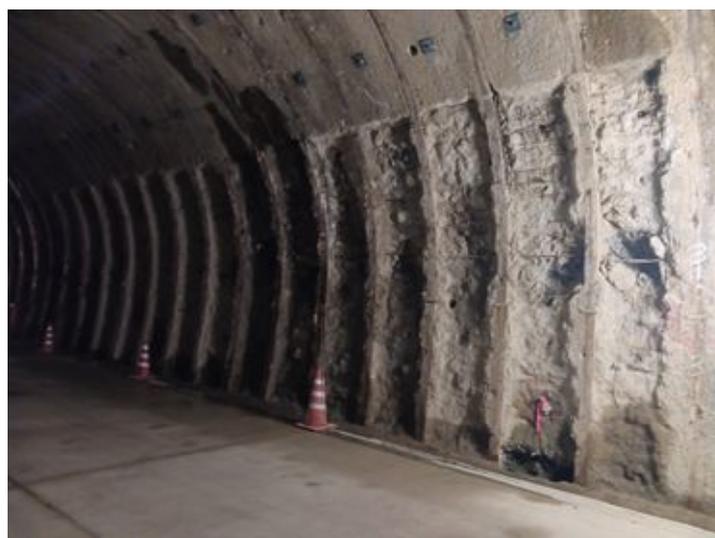
図-3.2.6.2 吹付けコンクリートのはつり(ロックボルトを切断、地山が露出)(S031. S032 スパン)

- (4) 覆工コンクリートの厚さを著しく確保できない箇所は、吹付けコンクリートをはつり、ロックボルトの切断等を行い、覆工を施工していた。【詳細は図-3.2.6.2 参照】

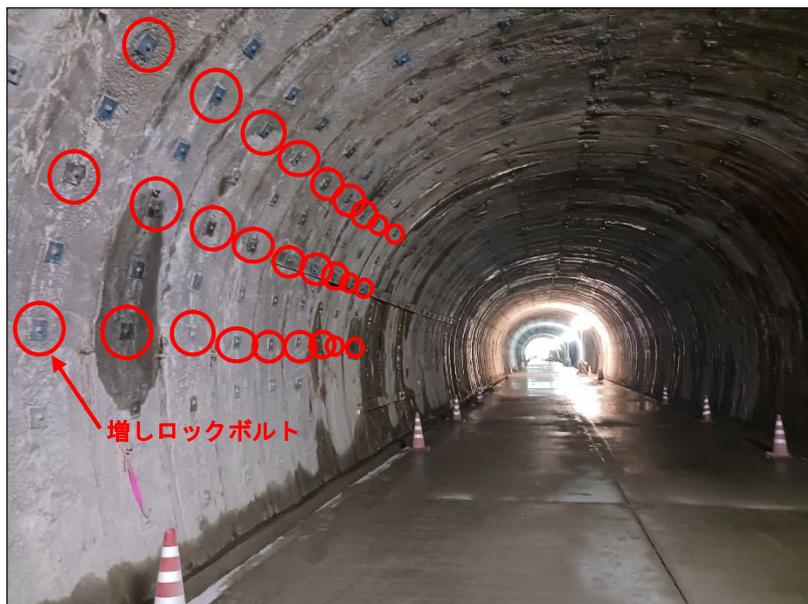
図-3.2.6.3 増しロックボルトの設置状況

(5) 地山の状況が不安定な箇所については、補助工法の追加や増しロックボルトを施工していたが、状況の報告や施工承諾を行っていなかった。

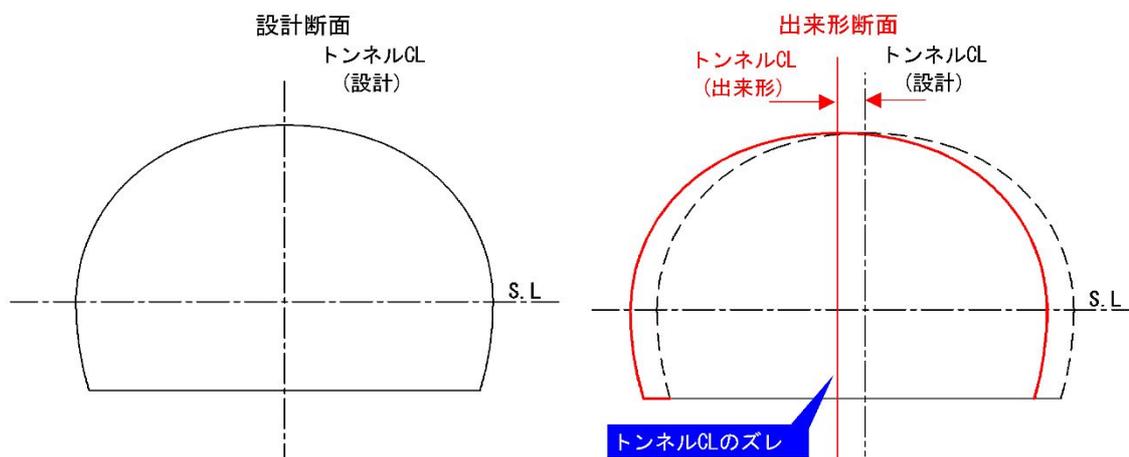
図-4.1.1 掘削線形のズレをモデル化した断面図

測量・計測管理システム使用時に、①仮トラバース点設置における測量不備、②仮トラバース点設置時に坑外基準点から測り直していない測量不備、③測量誤り判明時の不適切処理等の複数の要因が重なり、設計計画とは異なる位置にトンネルを掘削した。【詳細は図-4.1.1～4.1.5 参照】

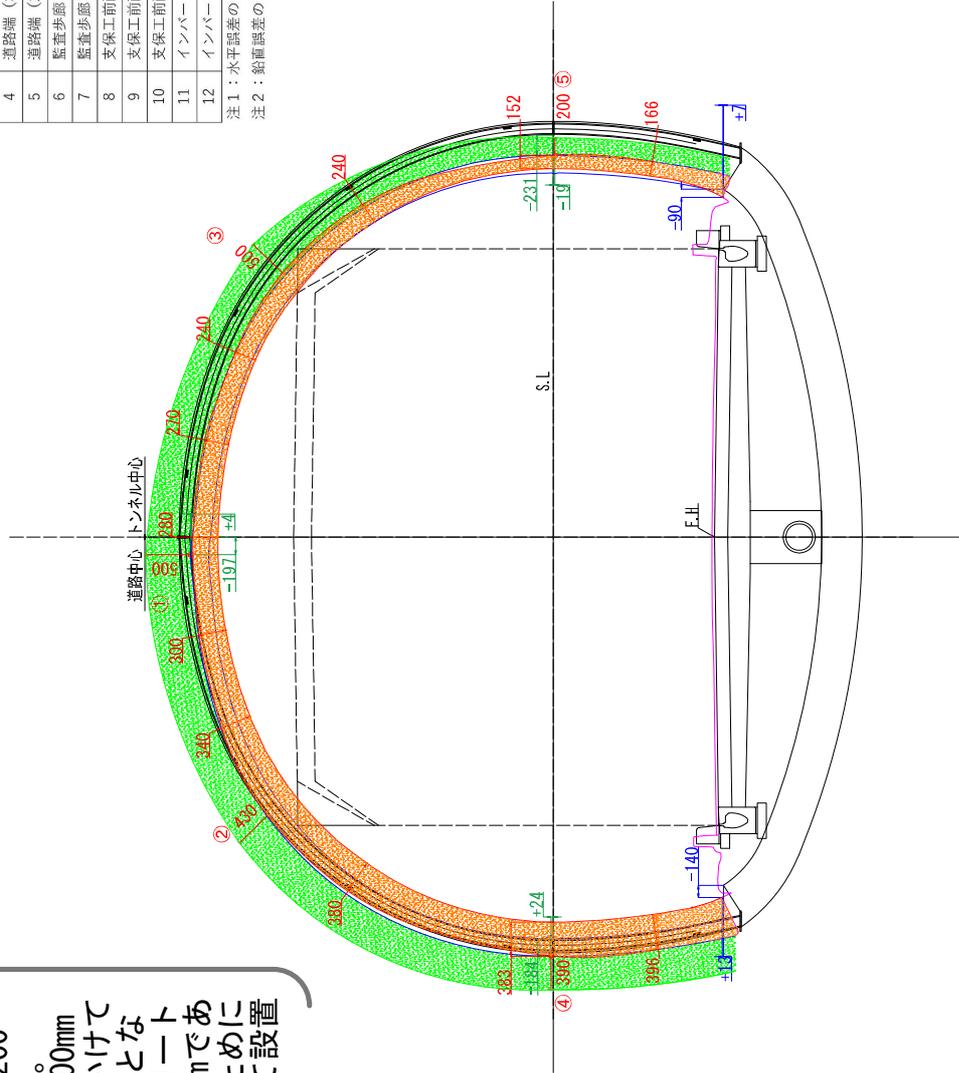
出来形を計測した結果、吹付けコンクリート厚の設計値150mmに対し200~500mmであるため満足している。覆工コンクリート厚の設計値は300mmに対しトンネル中心から右側にかけて、薄くなるっており最小厚は152mmとなっている。SL位置の覆工コンクリート厚は、左側が383mmで右側が152mmであり、掘削方向のズレを補正するためにセンターフォームを右側に寄せ設置したと想定される。

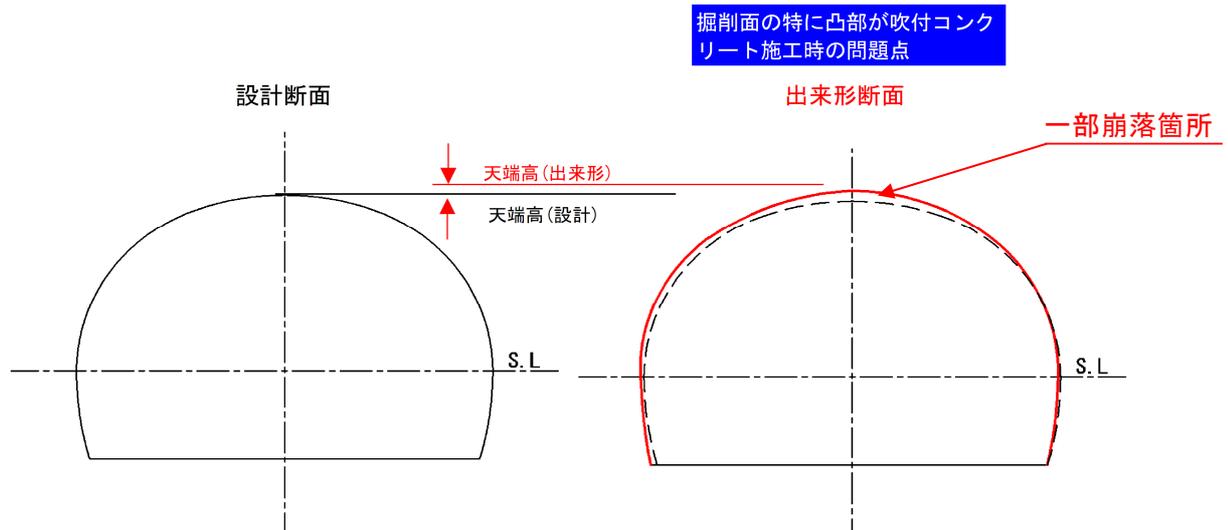
図-4.2.1 天端で地山の崩落が発生したトンネル掘削断面の出来形のイメージ図

トンネル掘削にあたり設計仕様の自由断面掘削機を採用せず大型ブレーカを採用し、地山を切削することなく掘削したため、地山が一部崩落するなどトンネルの掘削面に凸凹が程度・範囲ともに多く発生した。さらに、周囲の地山の崩落や緩みが生じ、支保工に変位を生じさせた可能性がある。【詳細は図-4.2.1, 図-4.2.2 参照】

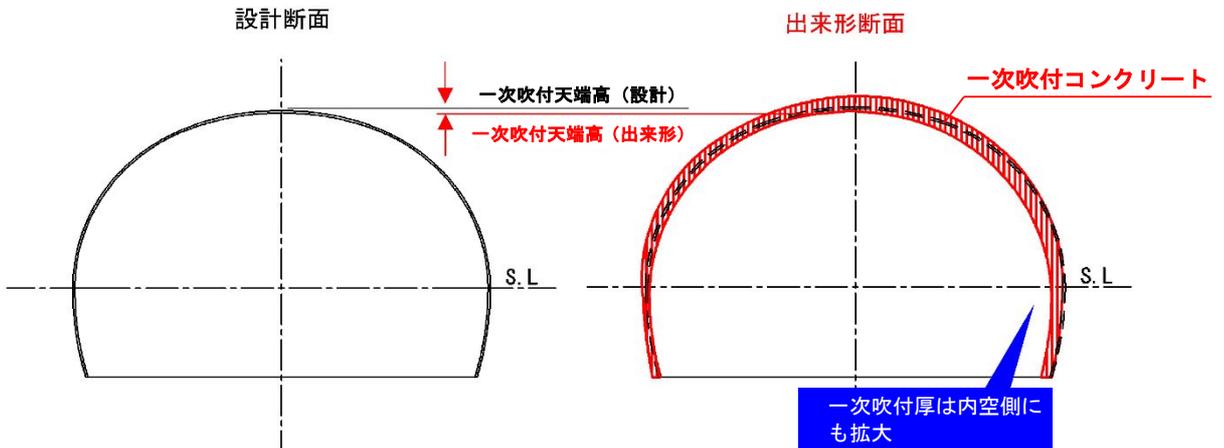
図-4.3.1 一次吹付けコンクリートの出来形管理不良のイメージ図

掘削断面が天端部等で設計断面より大きくなったため、余掘り部を充填する一次吹付けコンクリート厚が増大した。吹付け厚さの出来形管理不良の影響が内空側に波及したため、鋼アーチ支保工やロックボルト工が所定の位置に設置できなかった可能性がある。【詳細は図-4.3.1～図4.3.3 参照】

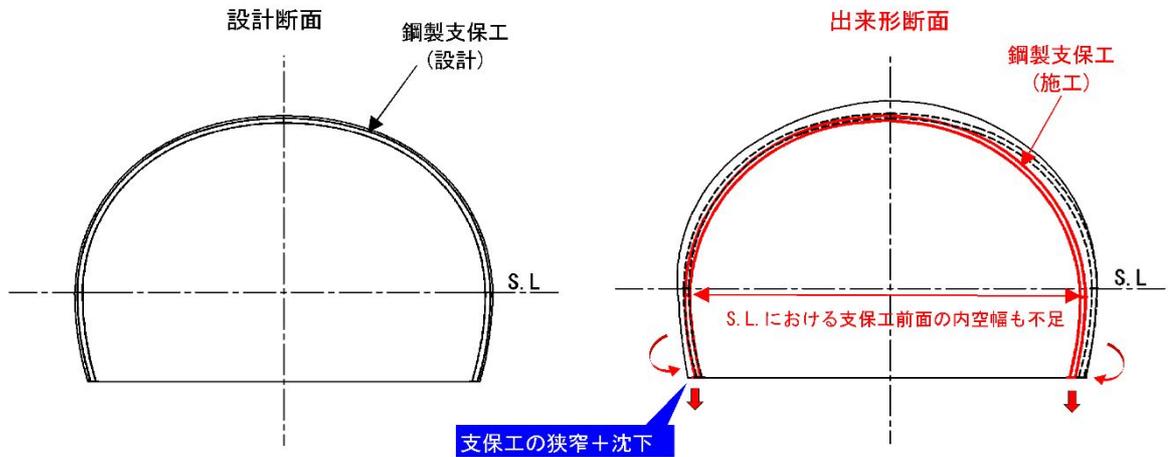
図-4.4.1 鋼アーチ支保工の出来形不良のイメージ図

(1) 一次吹付けコンクリート厚さの管理不良により、所要の内空断面が確保できていないにもかかわらず鋼アーチ支保工を無理矢理に設置したことから、ねじれと設置位置の不良を生じさせることになった可能性がある。【詳細は図-4.4.1 参照】

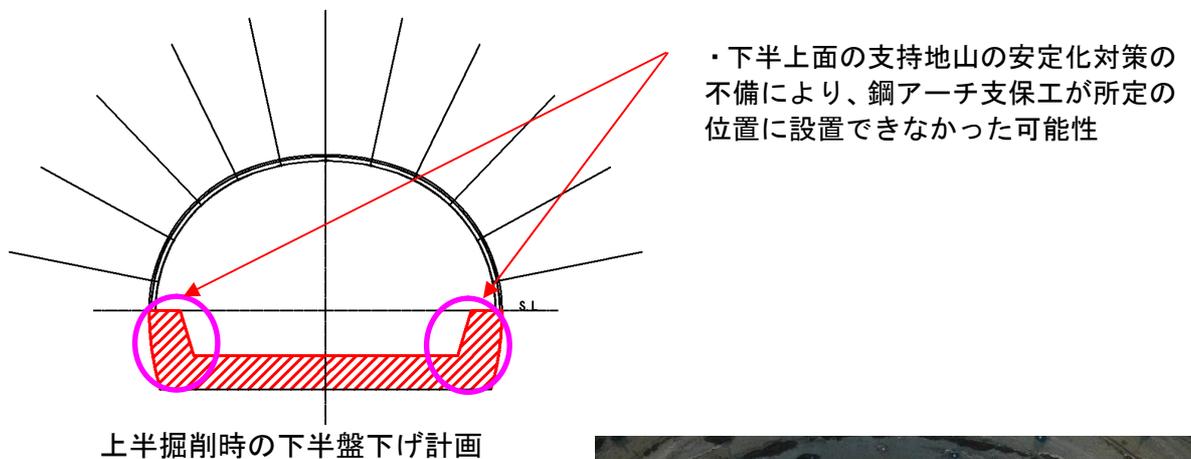
図-4.4.2 下半掘削時の施工状況 (S050 スパン)

(2) 上半の鋼アーチ支保工を設置する際に、専用重機(エレクター台車)を切羽に接近させるために下半の中央付近を盤下げする計画としていたが、下半両端部の支持地山の安定化対策の不備により、鋼アーチ支保工が所定の位置に設置できなかった可能性がある。【詳細は図-4.4.2 参照】

施工状況写真 (左側下半盤に小規模崩壊が発生)

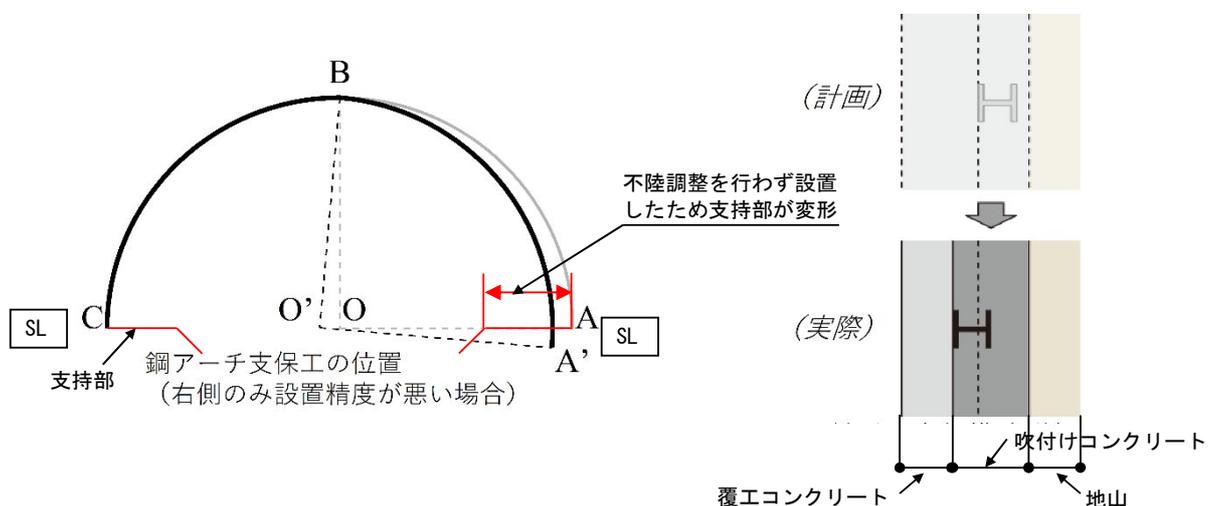
図-4. 4. 4 鋼アーチ支保工の脚部沈下モデル図

- (4) 概ね所定の断面で掘削は完了していたが、一次吹付けコンクリートの局所的な吹き過ぎによる「当たり」が発生して、鋼アーチ支保工が所定の位置に設置できなかった可能性がある。

また、SL 付近の下半上面の不陸調整を行わずに鋼アーチ支保工を直接設置したことで、支持部が変形したため、天端を中心とした回転が鋼アーチ支保工に生じた可能性がある。さらに、内空側に寄った鋼アーチ支保工と吹付けコンクリートの表面を揃えるために、吹付けコンクリートを所定の厚さよりも厚く施工している。【詳細は図-4. 4. 4 参照】

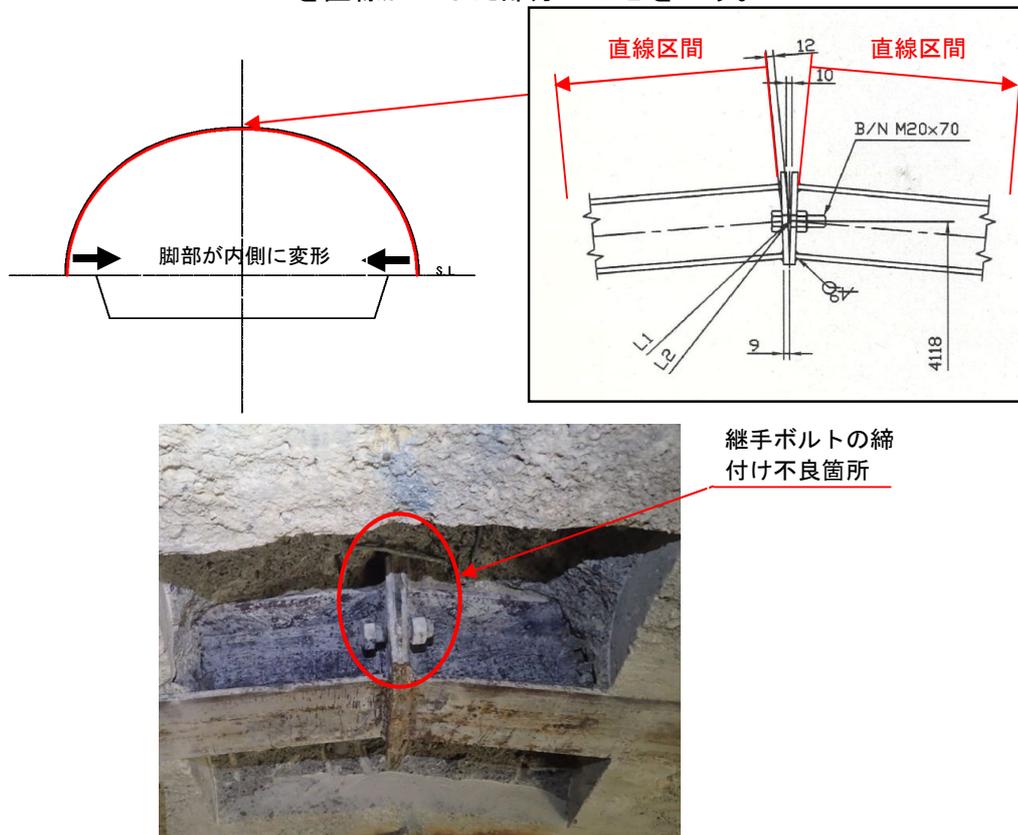
図-4.4.5 鋼アーチ支保工の天端継手部の位置、構造図、施工写真

※キックアップ構造：鋼アーチ支保工はアーチ形状で設計しているが、アーチ形状を直線加工した部分のことをいう。

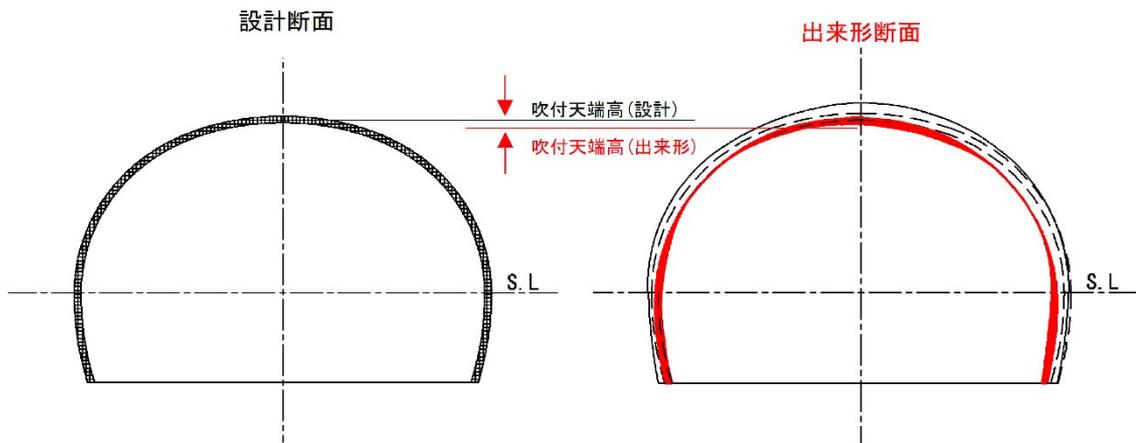
図-4.5.1 吹付けコンクリート厚の出来形管理不良のイメージ図

鋼アーチ支保工設置(建込み)後の二次吹付けコンクリート厚さの管理不良の影響が内空側にも及んだため、ロックボルト工等が所定の位置に設置できなかった可能性がある。

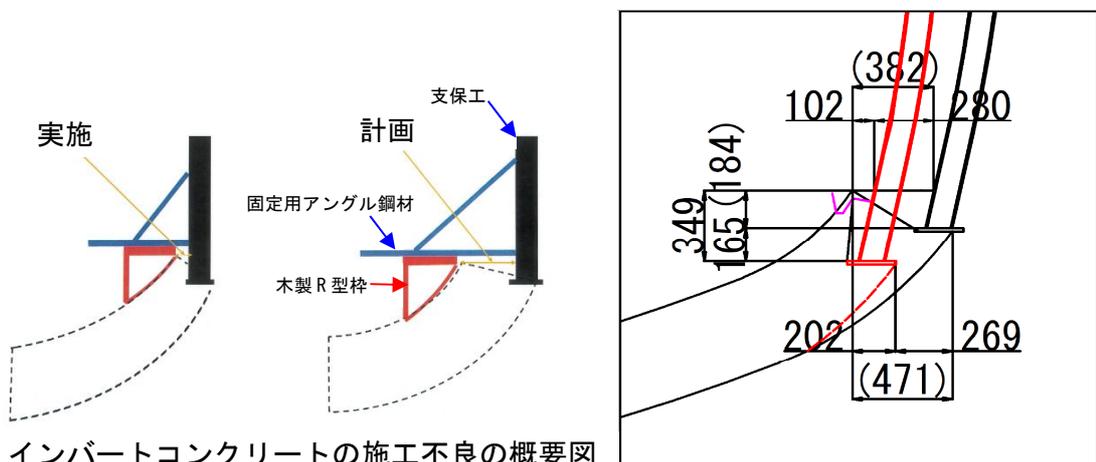
図-4.6.1 インバートコンクリートの施工不良の概要図

インバートコンクリートは測点 No108 付近～測点 144 付近の区間で、延長約 676m を施工している。今回、測量ミスや施工ミス等により設計計画と異なる位置に鋼アーチ支保工を設置したことから、覆工コンクリート打設位置にあわせてインバートコンクリート打設位置も移動し、施工したため大部分の区間でインバートコンクリート断面内に鋼アーチ支保工の底板が食い込んだ状況になった。【詳細は図-4.6.1 参照】

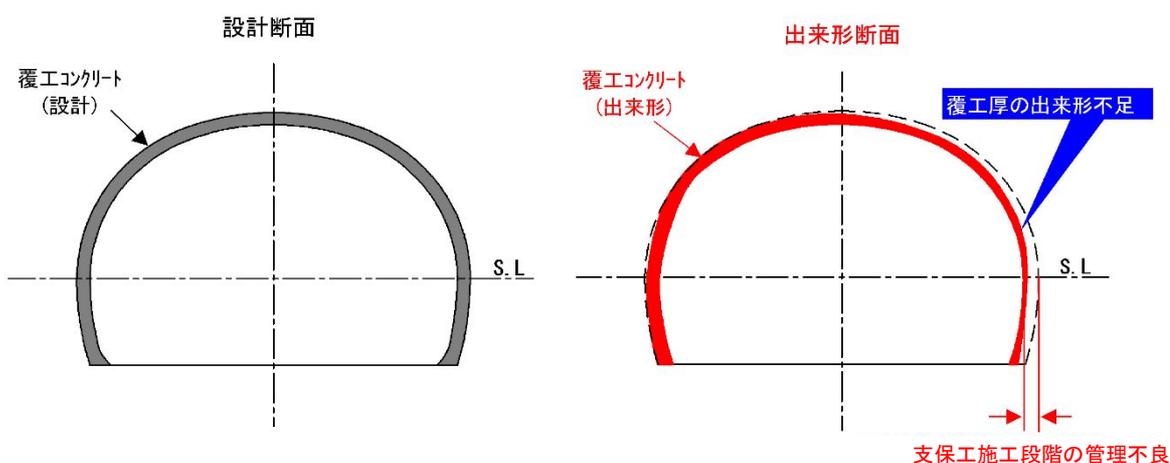
図-4.7.1 覆工コンクリート厚の出来形不足のイメージ図

- (2) 鋼アーチ支保工の設置位置が不正確でトンネル内空側にはみだしている箇所が大半であるにもかかわらず、トンネル内空断面を確保するようセントルフォームを設置したことから必然的に覆工コンクリート厚の不足が生じた。また、覆工コンクリート打設において、適切に充填及び締固めが行われなかったため、覆工背面に空洞が多数発生した。

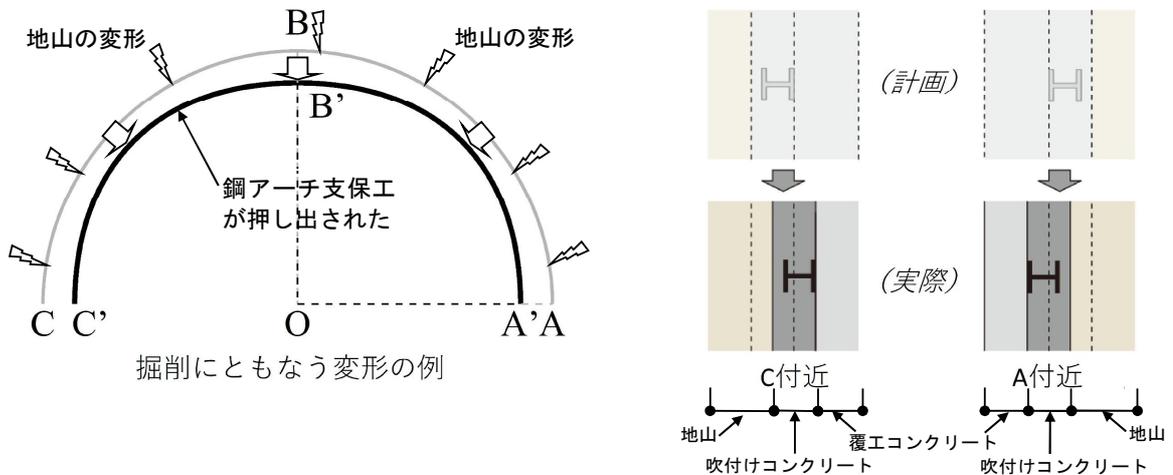
図-4.11.1 地山の影響による鋼アーチ支保工の変形（内空側への押し出し）

- (1) トンネル掘削時には、地山の挙動を計測しながらその状況にあわせて掘削範囲や鋼アーチ支保工の設置高さ等を補正するなどの対応を行っていくが、その基礎資料となる計測 A が実施されていない。
- (2) (1) のため、地山の変形について確認することは困難であるが、鋼アーチ支保工が所定の位置に設置された上で、地耐力不足による支保工の沈下やトンネル掘削にともなう地山の過大な変形等により鋼アーチ支保工が内空側に押し出され、所定の覆工コンクリート厚が確保できなかった可能性も考えられる。【詳細は図-4.11.1 参照】

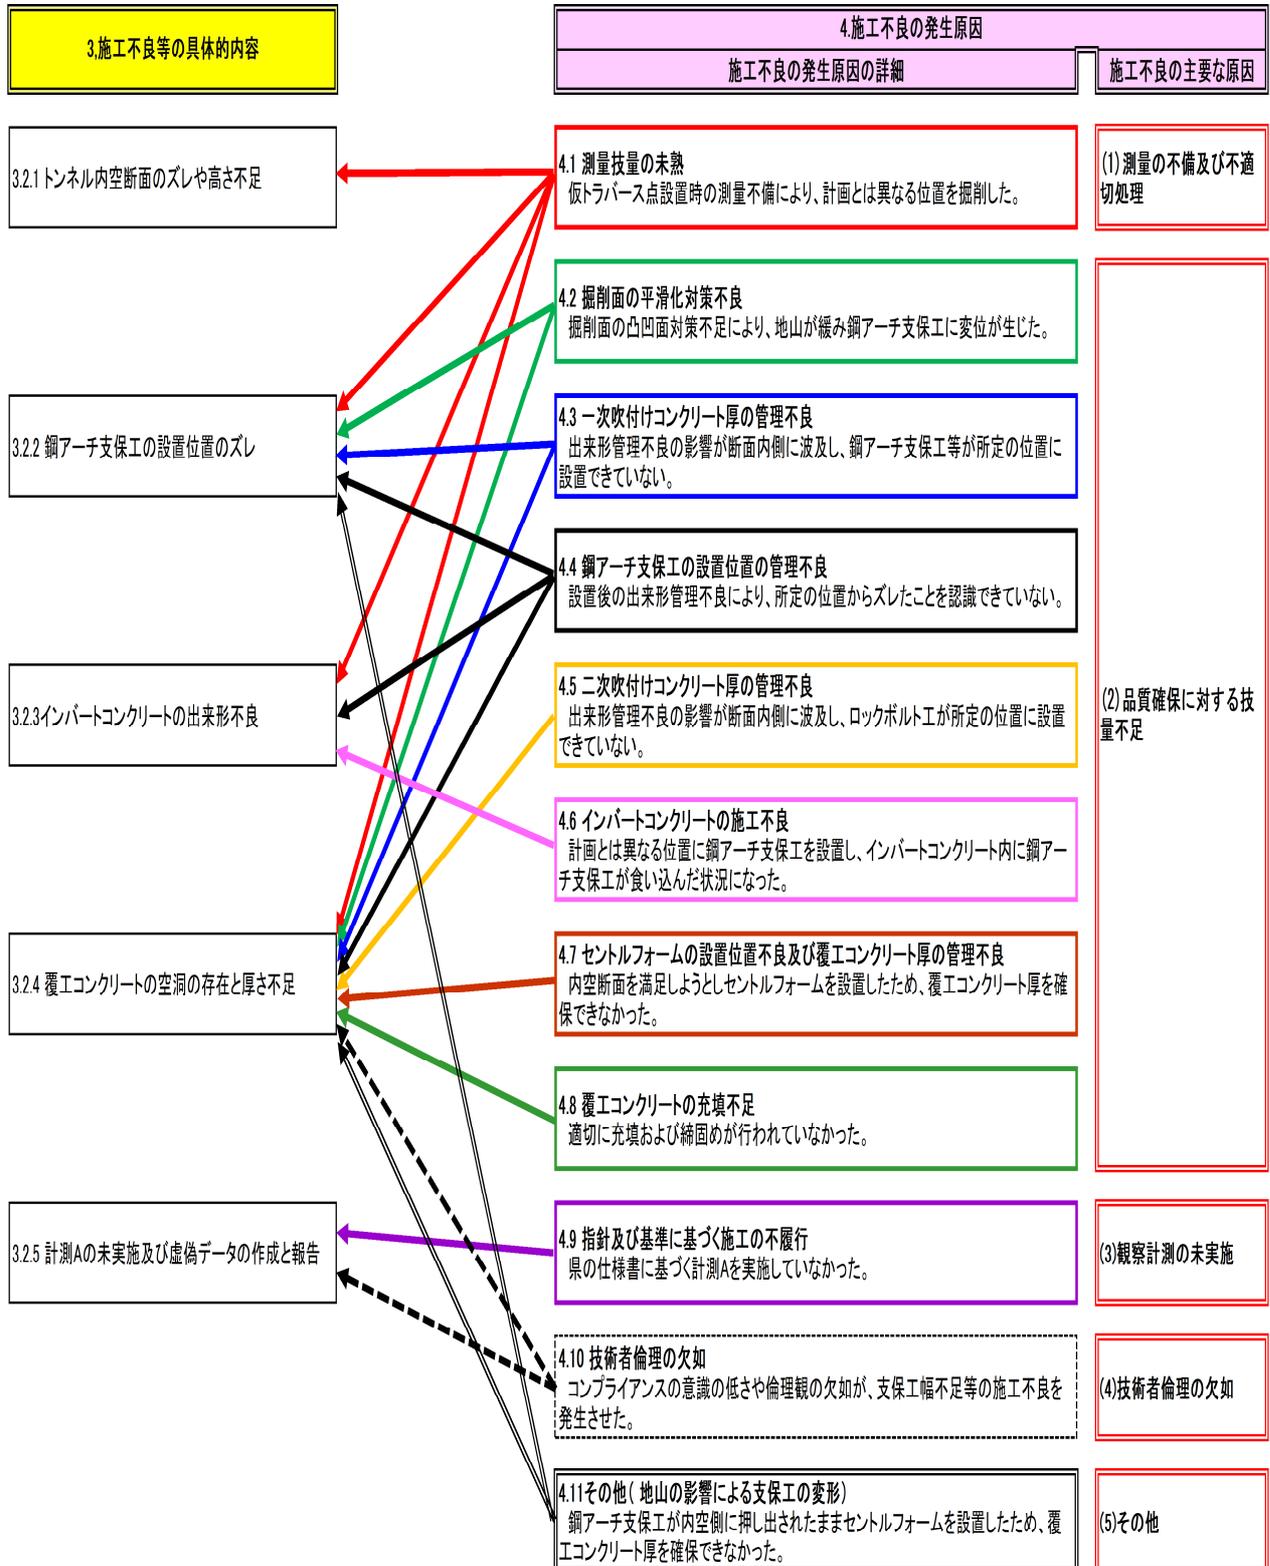
図-4.12.1 施工不良の具体的内容と発生原因の相関図

発生している施工不良等の具体的内容と発生原因は、以下の相関図に整理できると考えられる。【詳細は図-4.12.1 参照】
