斜面崩落の状況  
変状分布状況

湧水状況

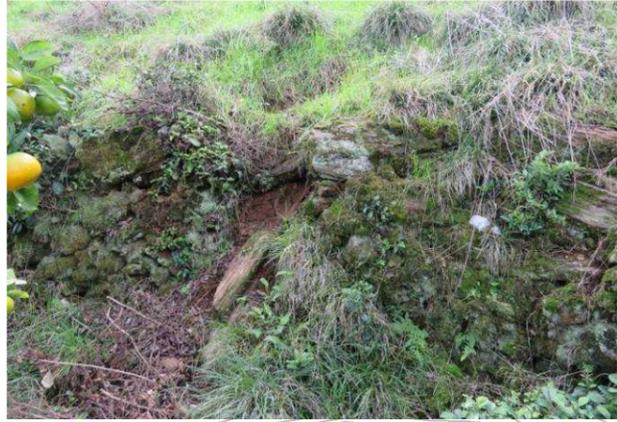
③ 崩壊背後斜面の状況  
石積のゆるみが認められる(撮影日 10/24)

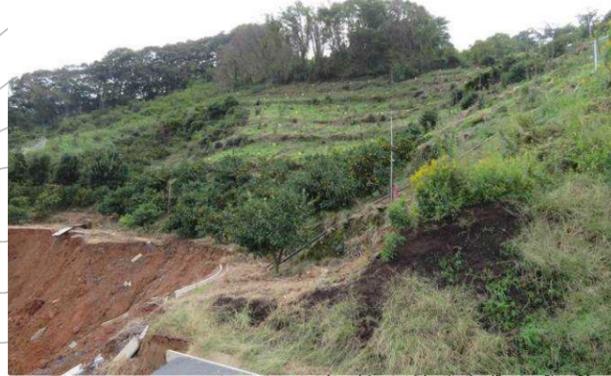
② 崩壊背後斜面の状況  
地すべり地形を呈する(撮影日 10/24)

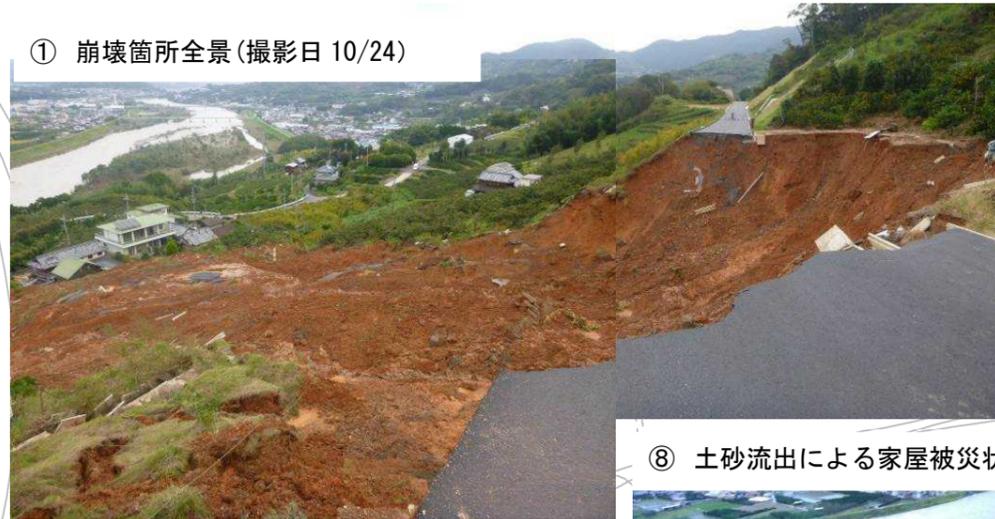
① 崩壊箇所全景(撮影日 10/24)

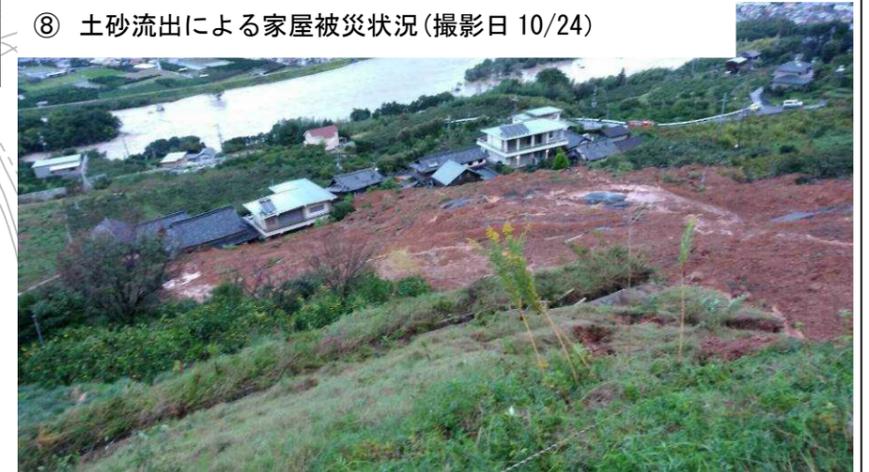
⑧ 土砂流出による家屋被災状況(撮影日 10/24)

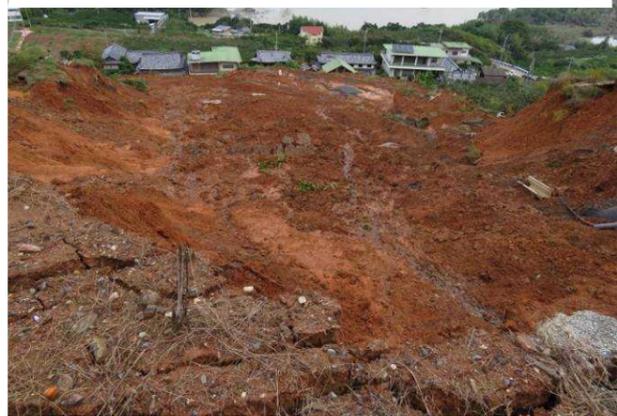
④ 崩壊地を頭部から望む(撮影日 10/24)

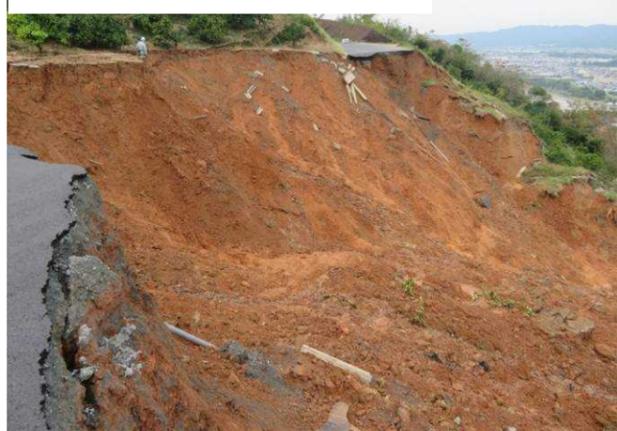
⑤ 滑落崖の状況(撮影日 10/24)

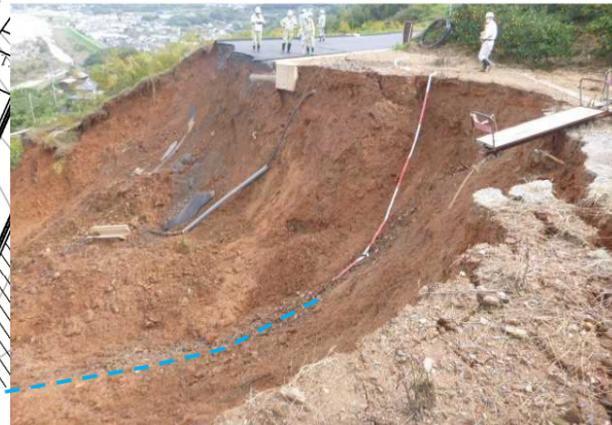
⑥ 滑落崖下端付近から湧水が認められる(撮影日 10/24)

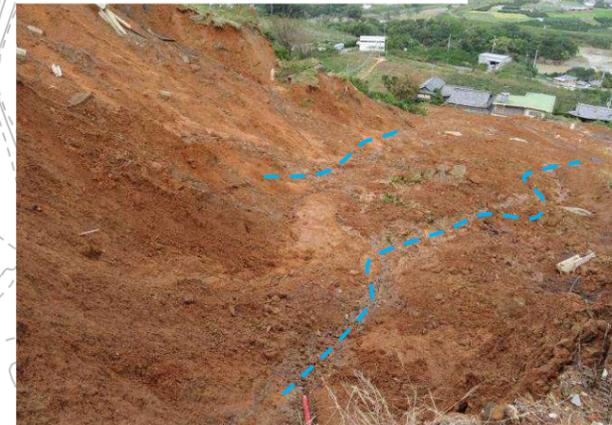
⑦ 湧水の流出状況(撮影日 10/24)

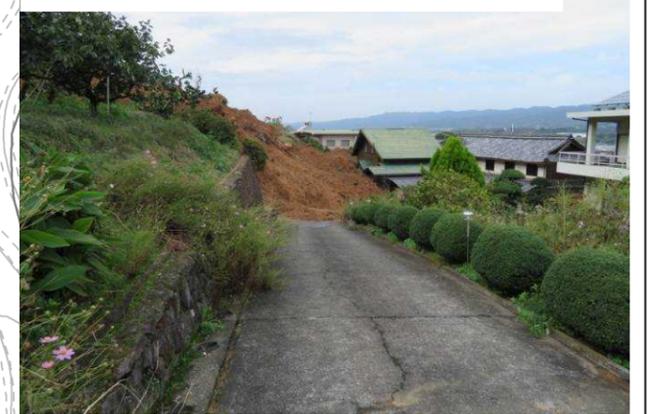
⑨ 末端の土砂流出状況(撮影日 10/24)

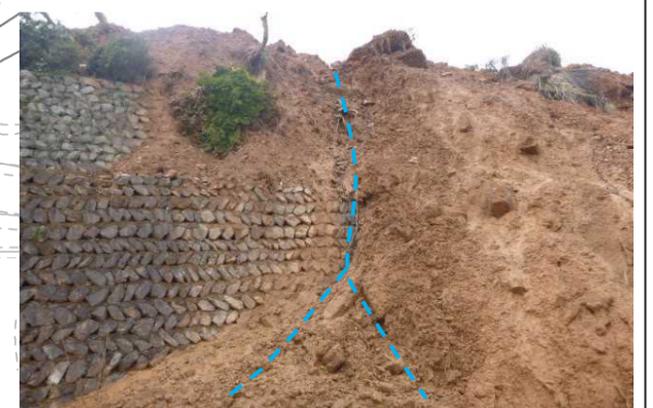
⑩ 湧水の流出状況(撮影日 10/24)

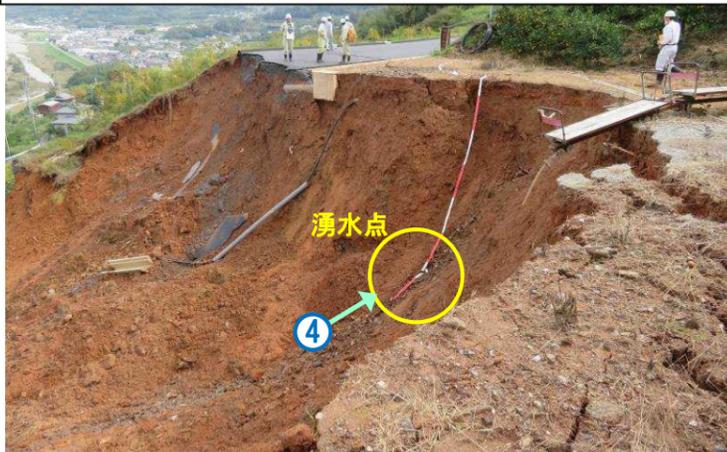
写真3. 【湧水点2】 滑落崖からの湧水の流出状況。地表面を伝って斜面下方へ流下している（滑落崖側部から望む）  
（撮影日 10/24）

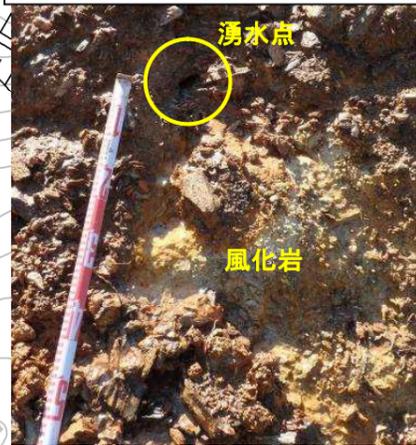
写真4. 湧水点2 地点の拡大。風化岩の上面から湧水している。  
（撮影日 10/30）

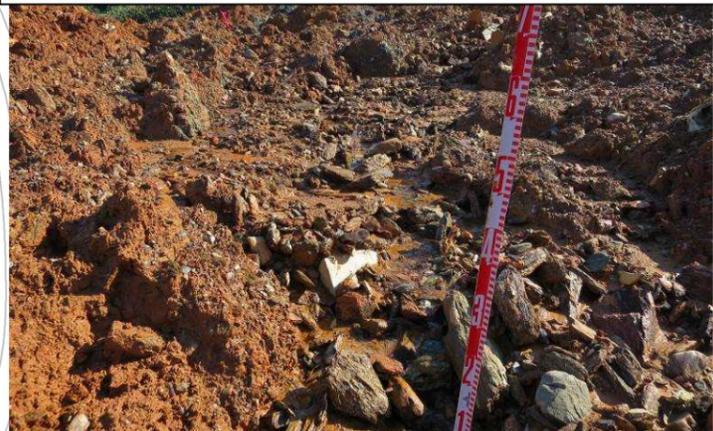
写真7. 地表面の侵食状況。湧水点から流出した水は、崩落後も浸透せず土砂の表面を浸食しながら土砂を下法に運搬している（撮影日 10/30）。

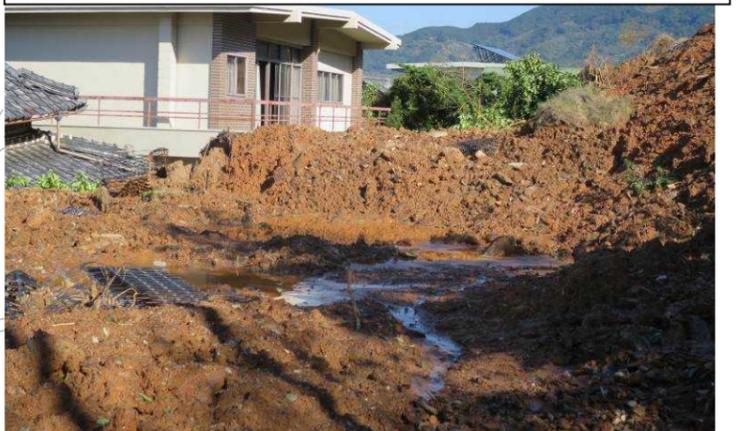
写真8. 【土砂流出点2】 家屋背後の状況。崩落地内を流下した水と土砂は、勾配が緩くなる家屋背後に泥だまりを形成している。（撮影日 10/30）

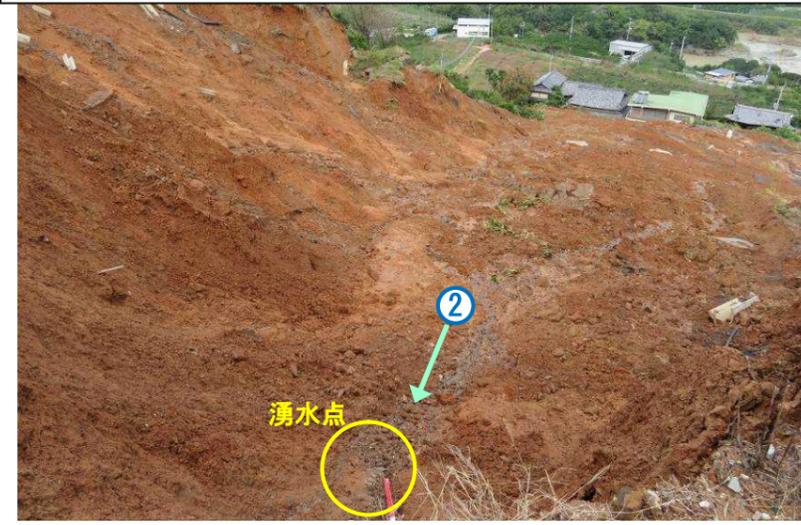
写真1. 【湧水点1】 滑落崖からの湧水の流出状況。地表面を伝って斜面下方へ流下している（滑落崖から下方を望む。撮影日 10/24）

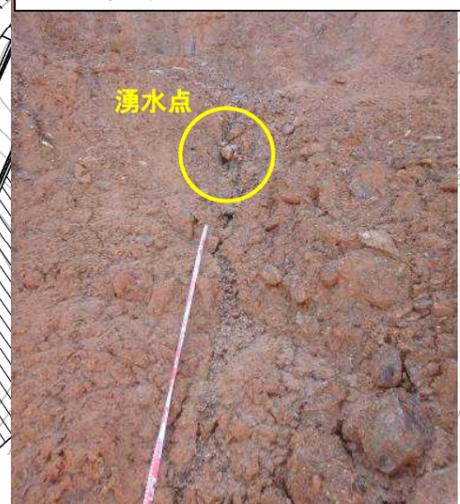
写真2. 湧水1 地点を下方から望む。崩落後も湧水は継続している（撮影日：10/31）

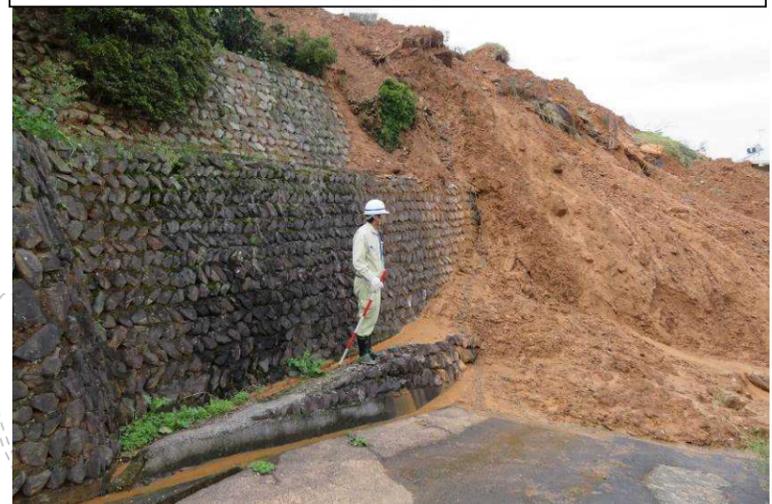
写真5. 【土砂流出点1】 土砂流出箇所1 の状況。湧水が土砂を流出し続けている（撮影日 10/24）。

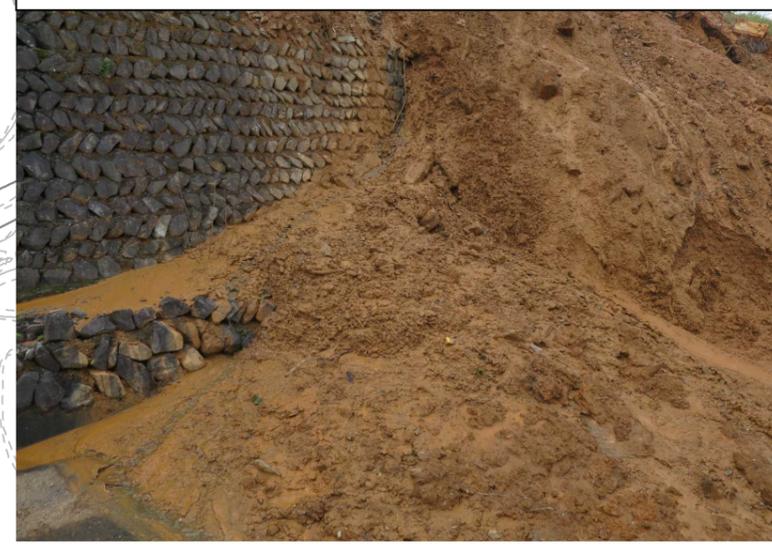
写真6. 土砂流出点1 の拡大。土砂の流出状況（撮影日 10/24）。
