地元からの聞き取り 要旨  
【発災時の状況等について】

■崩落箇所の状況について

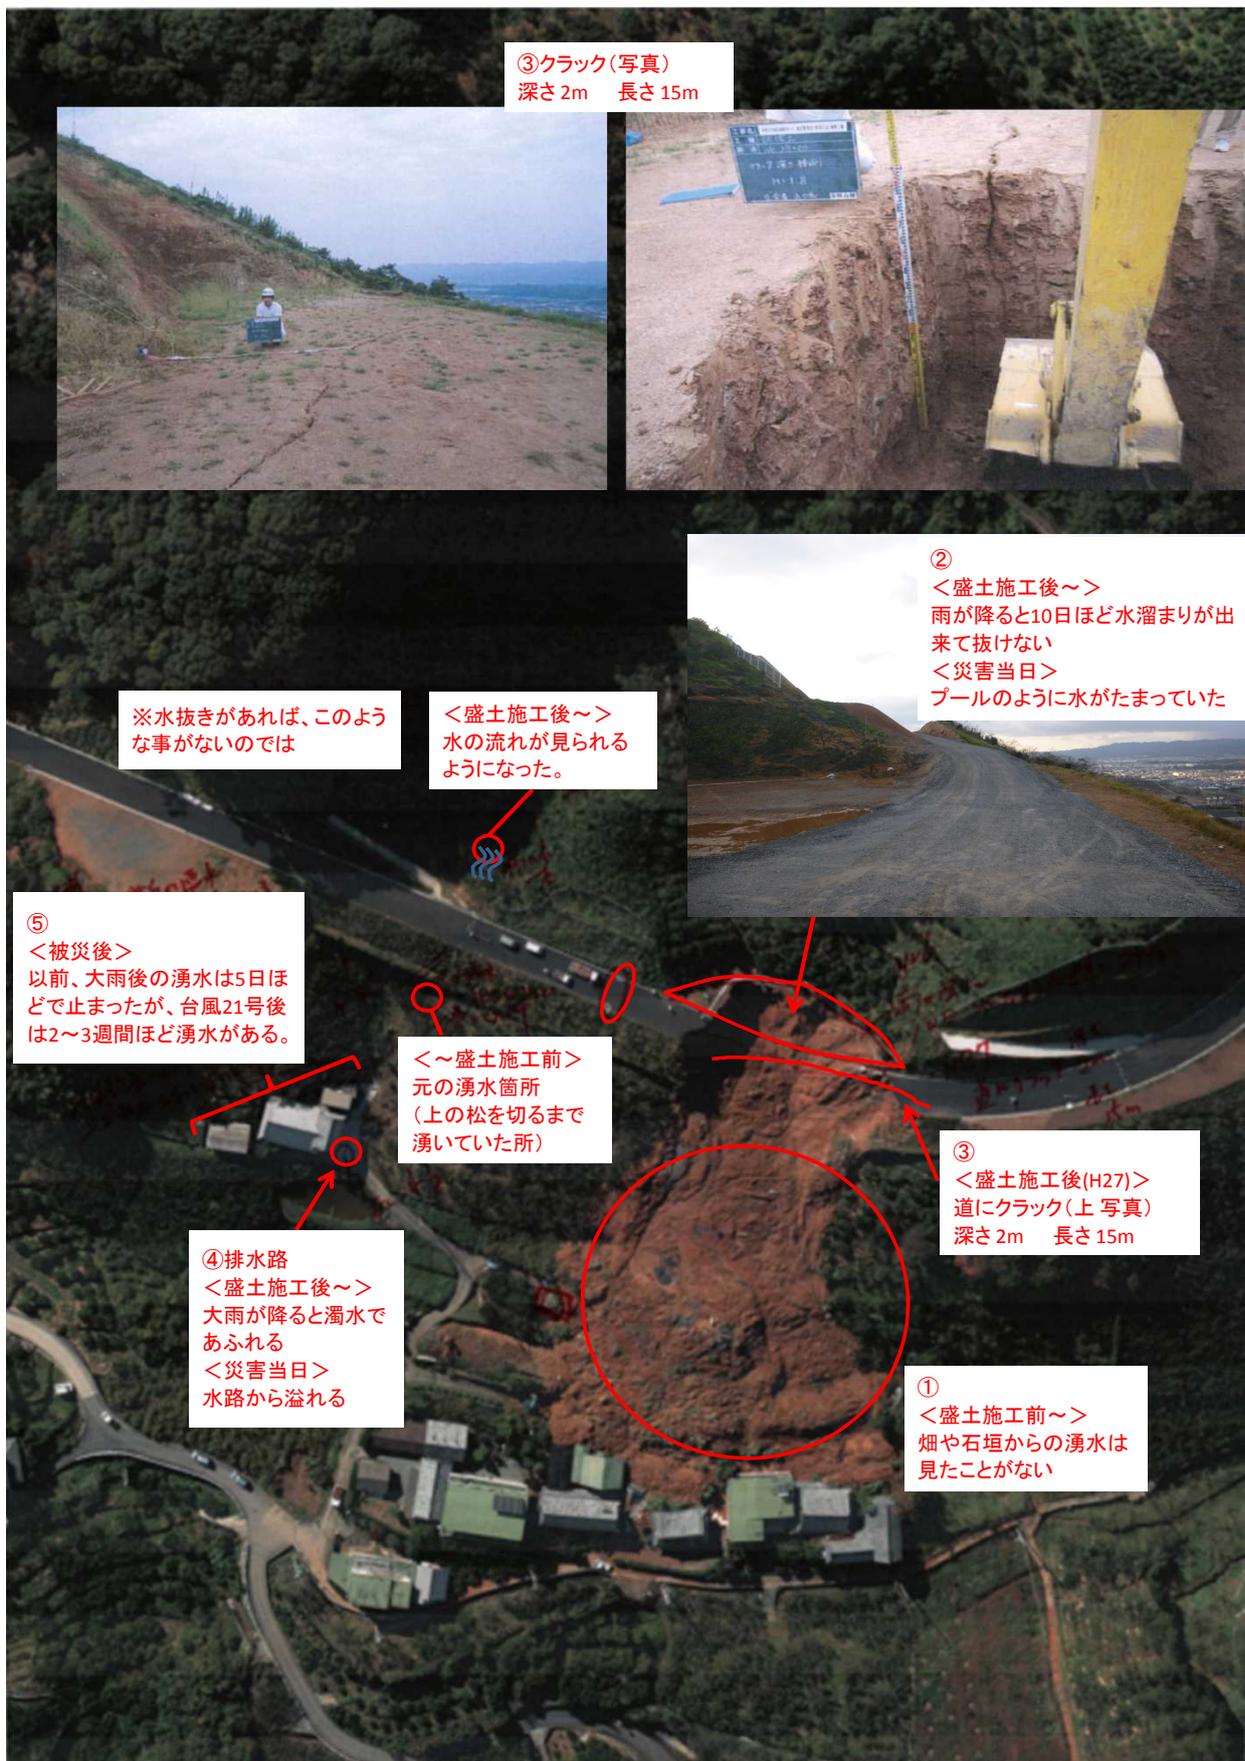
○聞き取り情報の位置図(発災時の状況等について)

- ・過去地すべりが起こったことはない。
- ・畑や石垣（①）からの湧水はなかった。
- ・家の前の石垣や切りたった赤土の崖、戦時中に掘った防空壕も崩れたことがない。

- ・盛土（補強土壁）施工後、雨が降ると広域農道南側の埋め立てた平地（②）がドロドロになって10日ほど水が抜けなかった。
- ・平成27年度に盛土部にクラック（③、道路方向、深さ2m、延長15m程度）発生。転圧し直し、地山と盛土部の境にU字溝を設置したにも関わらず、平成28年4月には広範囲に水が溜まっていた。
- ・広域農道南側の埋め立てた平地の周りに設置したU字溝は傾斜がない。
- ・農道建設中の盛土について、ローラーで締固めを行っていたが、その後歩くと足跡が残った。
- ・もともと谷合の水を流す溝はなかったが、農道建設にあたり、谷合の水を抜くことをせず盛土を施工した。

- ・崩落部東側住宅横の水路（④）も溢れ、下の池が満水になった。（16：30頃～）次に広域農道を確認に行ったが、広域農道の2か所で、法面が崩れていた。また、今回崩落した箇所の広域農道南側の平地（②）は、プールのように水がたまっており、U字溝も天端までとはいかないが水が溜まっていた。
- ・崩落した時、3回ほど聞いたことがないような低い音がした。（20：11頃）1回目が大きく、2回目、3回目は小さかった。1回目と2回目の間隔は「あ！またか」と思うくらいの時間は空いていた。

- ・ 盛土施工以降、大雨が降ると、家の横の排水路(④)が溢れる。  
家の横の排水路は、盛土（補強土壁）工事の際に今回崩落した箇所の排水（別の沢）もつないでいる。
- ・ 盛土（補強土壁）の工事施工後、雨が降ると広域農道より下流の水路が溢れ、濁り水が出ている。

- ・ 大雨が降ると家屋周辺の石垣、畑(⑤)から湧水が噴き出し、普段は5日ほど乾くが、台風21号（10月22日）の後は、2～3週間ほどかかった。
