紀の川市西脇地区斜面崩落に関する 調査検討会報告書

平成 30 年11月 2日

紀の川市西脇地区斜面崩落に関する調査検討会

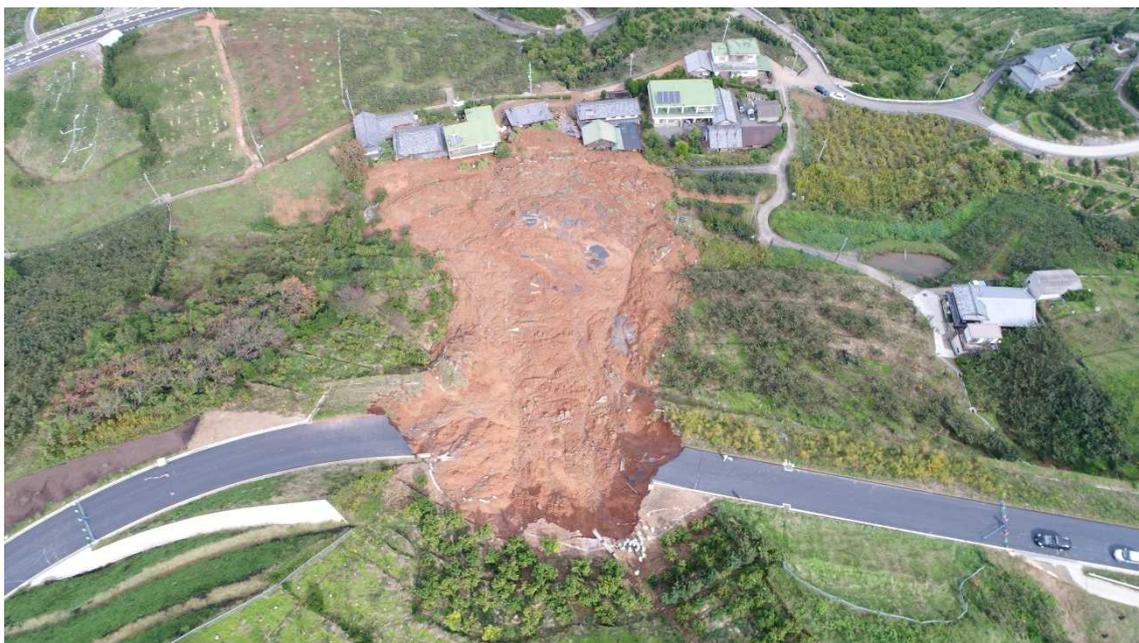
図 1.2 被災地の状況 (平成 29 年 10 月 24 日空撮)

崩落土砂の最大幅：約 80m

崩落土砂の最大長さ：約 120m

農道被災延長：約 50m

移動した土量：約 18,000m³（うち、補強土壁・盛土約 7,000m³）

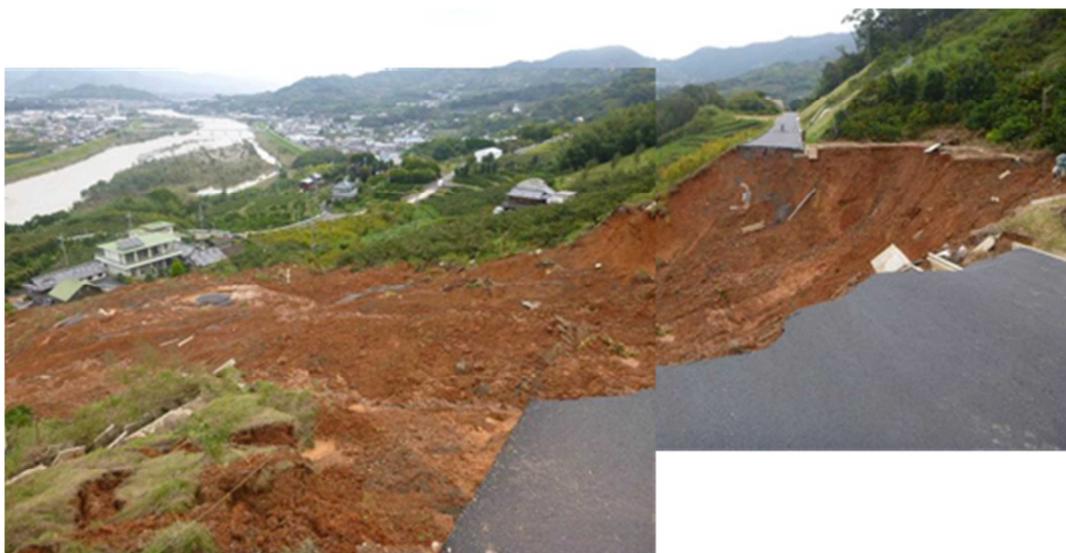
図 1.3 崩壊箇所の状況 (平成 29 年 10 月 24 日撮影)

頭部：明瞭な滑落崖が形成された農道山側盛土と地山との境界

側部：明瞭な側方崖が形成された範囲

斜面崩落すべり面：風化した結晶片岩類と軟質で粘土分が多く褐色なレキ混じり粘性土（崩積土）との境界付近

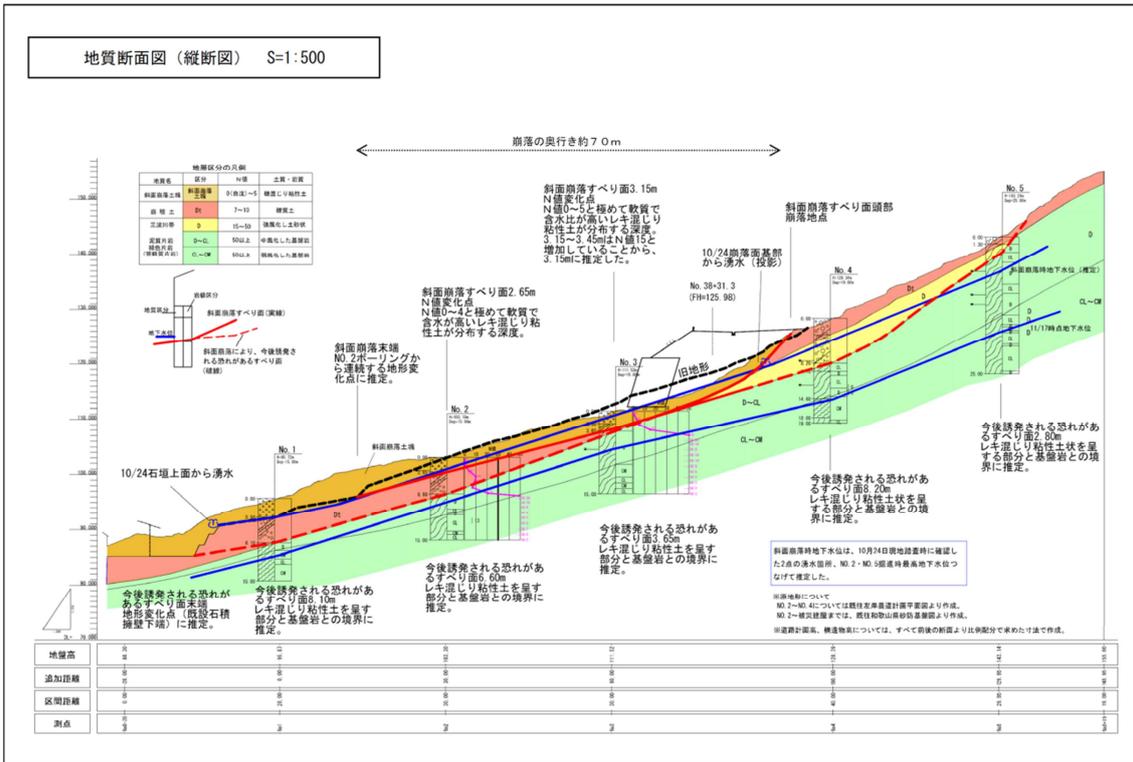
図 3.1 地質縦断面図 (崩落方向)

- ・今回、斜面崩落した土塊は、N値0(ハンマー自沈)～5と極めて軟質である。
- ・基盤岩は三波川帯結晶片岩類(泥質片岩・緑色片岩)が分布する。結晶片岩類(泥質片岩・緑色片岩)は、風化を被り褐色化している部分もある。
- ・基盤岩を被覆するように、軟質で褐色化したレキ混じり粘性土状の崩積土(Dt)が分布する(N値7～10)。
- ・ボーリング掘進中の地下水位は、斜面崩落土塊内で高い。
- ・現地調査(湧水)、実効雨量解析、地元情報、浸透流解析等の結果から、斜面崩落発生時の地下水位は、通常時よりも大幅に高かったと考えられる。

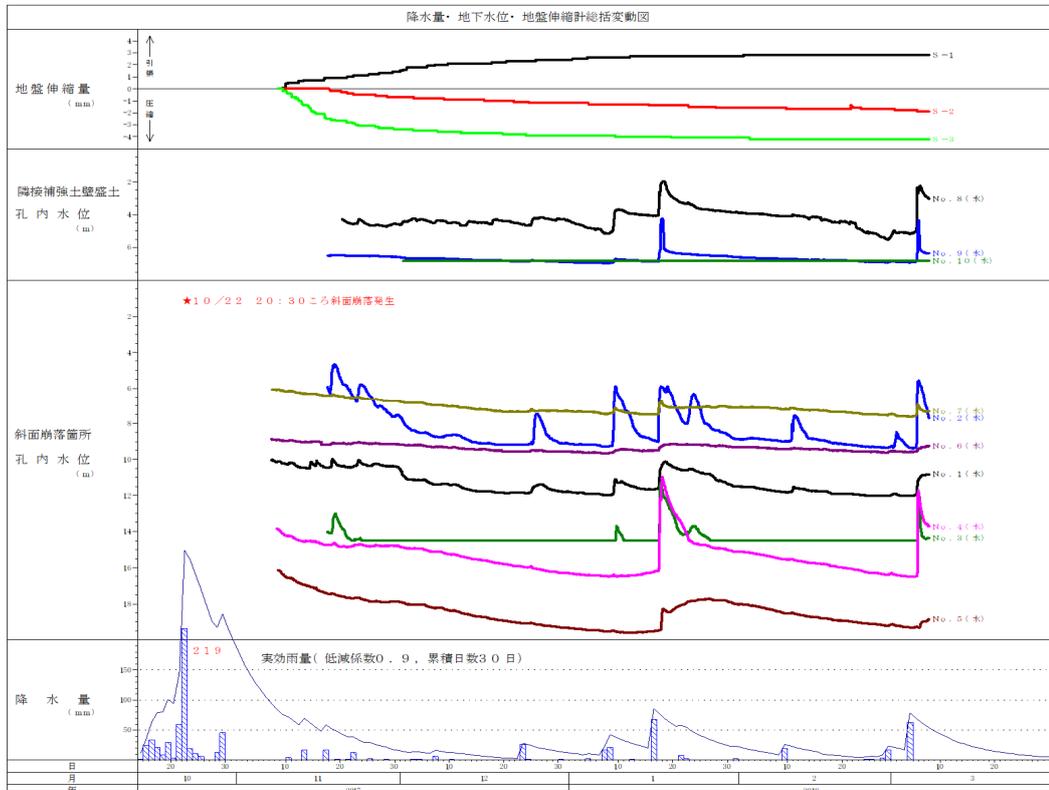
図 3.3 降水量・地下水位・地盤伸縮計総括変動図

斜面崩落箇所上方 No.4、No.5 は、平成 29 年台風第 21 号豪雨で上昇した地下水位が、平成 30 年 1 月上旬にかけて低下している。また、実効雨量との相関性が高い。

時間雨量 20mm を越えた平成 30 年 1 月 17 日（最大時間量 21.0mm，最大 24 時間雨量 67.5mm）は全体的に地下水位が上昇したが、No.3、No.4 の上昇が顕著である。

隣接する補強土壁盛土部において、盛土を挟んだ No.8、No.9 の地下水位は降雨に対して極めて鋭敏に上昇している。ただし、盛土内部の No.10 に、地下水位は認められない。

平成 29 年 12 月上旬まで S-1 で引っ張り性の変動が、S-3 で圧縮性の変動が認められるが、徐々に収束したこと、後述するパイプひずみ計で地中変位が認められないことから、設置直後の地山とのなじみによる影響と考えられる。

時間雨量 20mm を越えた平成 30 年 1 月 17 日（最大時間量 21.0mm，最大 24 時間雨量 67.5mm）においても、地盤伸縮計に変動は認められない。

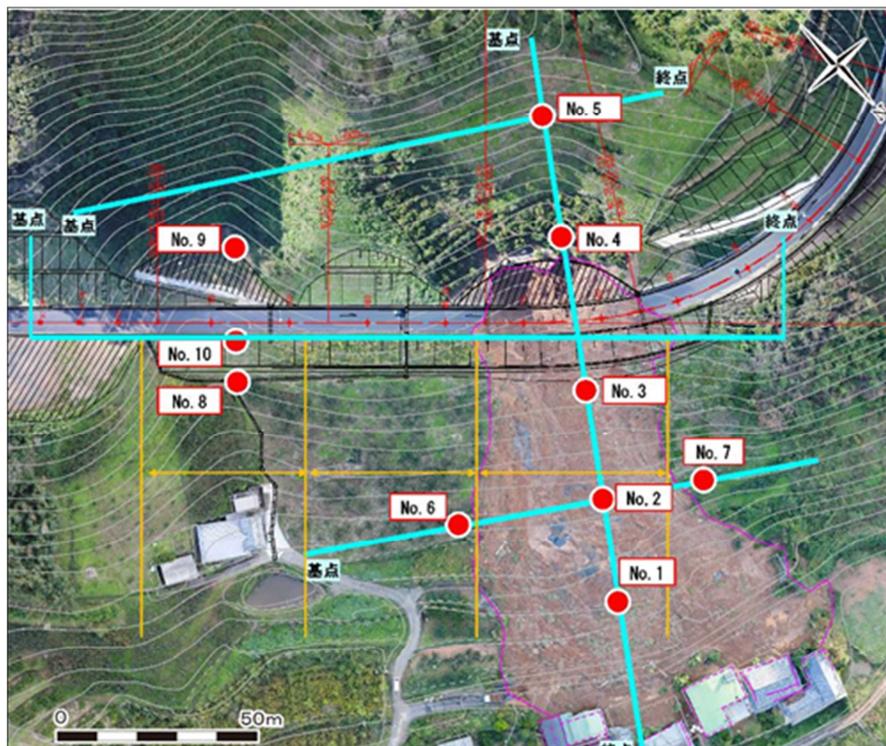
図 3.4 ボーリング・探査測線位置図

- ・斜面下部 (崩積土部) は地表面付近 (層厚約 5m) に低比抵抗域が分布する。
→崩積土、旧崩積土中の地下水位の分布、含水比の高さを示していると推察される
- ・低比抵抗域の下面付近に崩壊後の地下水位線が分布する。
- ・斜面上部は下部に比べて低比抵抗域が深くなる。

→No.4、5 孔の削孔時水位や現地の湧水点の標高と調和的であり、地表面に近い地下水位を示している可能性がある

- ・斜面上部では、地表面付近に高比抵抗部分が分布する。
- ・地表から深度 5m 程度の深さに低比抵抗域が斑点状に確認される。
 - 地下水は尾根付近では面的な分布ではなく、パイピングのような水道を形成している可能性がある
- ・現地で湧水が確認された箇所近傍で低い比抵抗値が確認される。
 - 水道の存在を示唆
- ・東側盛土区間の盛土の一部で低比抵抗値が確認される。
 - 含水比が高い状態を維持している可能性がある
- ・崩壊地内および東側斜面には浅部に低比抵抗域が分布する。
 - 浅層に地下水位が分布
- ・崩壊地西側に向けて、高比抵抗域が浅部に広がる。
 - ボーリング調査にて CL～CM 級岩盤が分布する

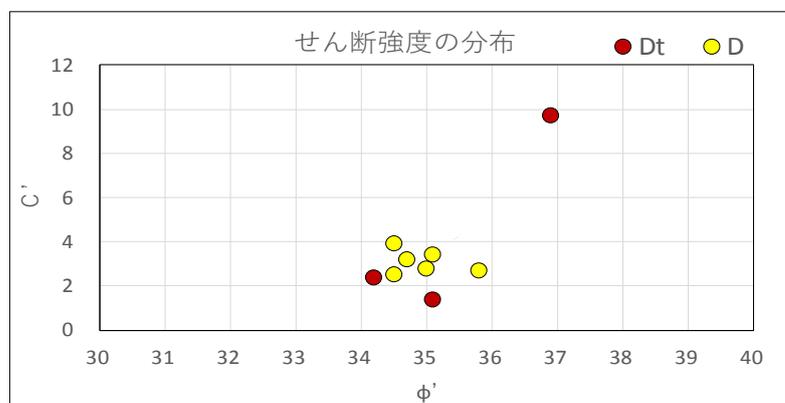
図 3.6 せん断強度の分布（有効応力）

- ・強風化岩(D層)分布域には、灰白色を呈する脆弱で軟質な粘土が斜面に対し流れ盤構造で分布する（試料採取 No.1, 2）。
- ・せん断強度のばらつきは、旧崩積土（Dt層）で大きく、 $c' = 1\sim 10\text{kN/m}^2$ 、 $\phi' = 34\sim 37^\circ$ であった。特に粘着力 c' のばらつきが大きい。
- ・旧崩積土(Dt)のせん断強度は、補強土壁盛土設計時の地盤定数 ($c' = 0\text{kN/m}^2$ 、 $\phi' = 29^\circ$: 表 3.4) を上回った。
- ・強風化岩（D層）は、せん断強度のばらつきは小さく、 $c' = 2\sim 4\text{kN/m}^2$ 、 $\phi' = 34\sim 36^\circ$ であった。
- ・補強土壁基礎部に相当する強風化岩（D層）のせん断強度は補強土壁盛土設計時の地盤定数 ($c' = 41\text{kN/m}^2$ 、 $\phi' = 36^\circ$: 表 3.4) に対し、 ϕ' は概ね同等であったものの、 c' は大きく下回った。
- ・補強土壁基礎部に相当する強風化岩（D層）のせん断強度は、旧崩積土（Dt）と概ね同等の強度であった。

補強土壁基礎部掘削当時、軟質な粘土層が分布していたか確認するために、工事写真を整理した(資料 17、P15 写真 4.5~4.7)。施工当時の写真を見ると、掘削底面、掘削壁面には、褐色化した強風化岩が分布しているものの、灰白色の粘土層の分布は認められない。このことから、不攪乱資料採取時に確認した強風化岩(D層)に挟在する灰白色粘土層は、補強土壁基礎部より下位に分布していたと考えられる。補強土壁基礎部は、補強土壁の基礎として必要な支持力を有していたが、外的安定に必要なせん断強度は有していなかった。

せん断強度が低かった原因として、当時の地質調査、施工時には確認することができなかった、脆弱な灰白色粘土層、いわゆる弱層が強風化岩に挟在して分布していたためと考えられる。
