事故状況説明図

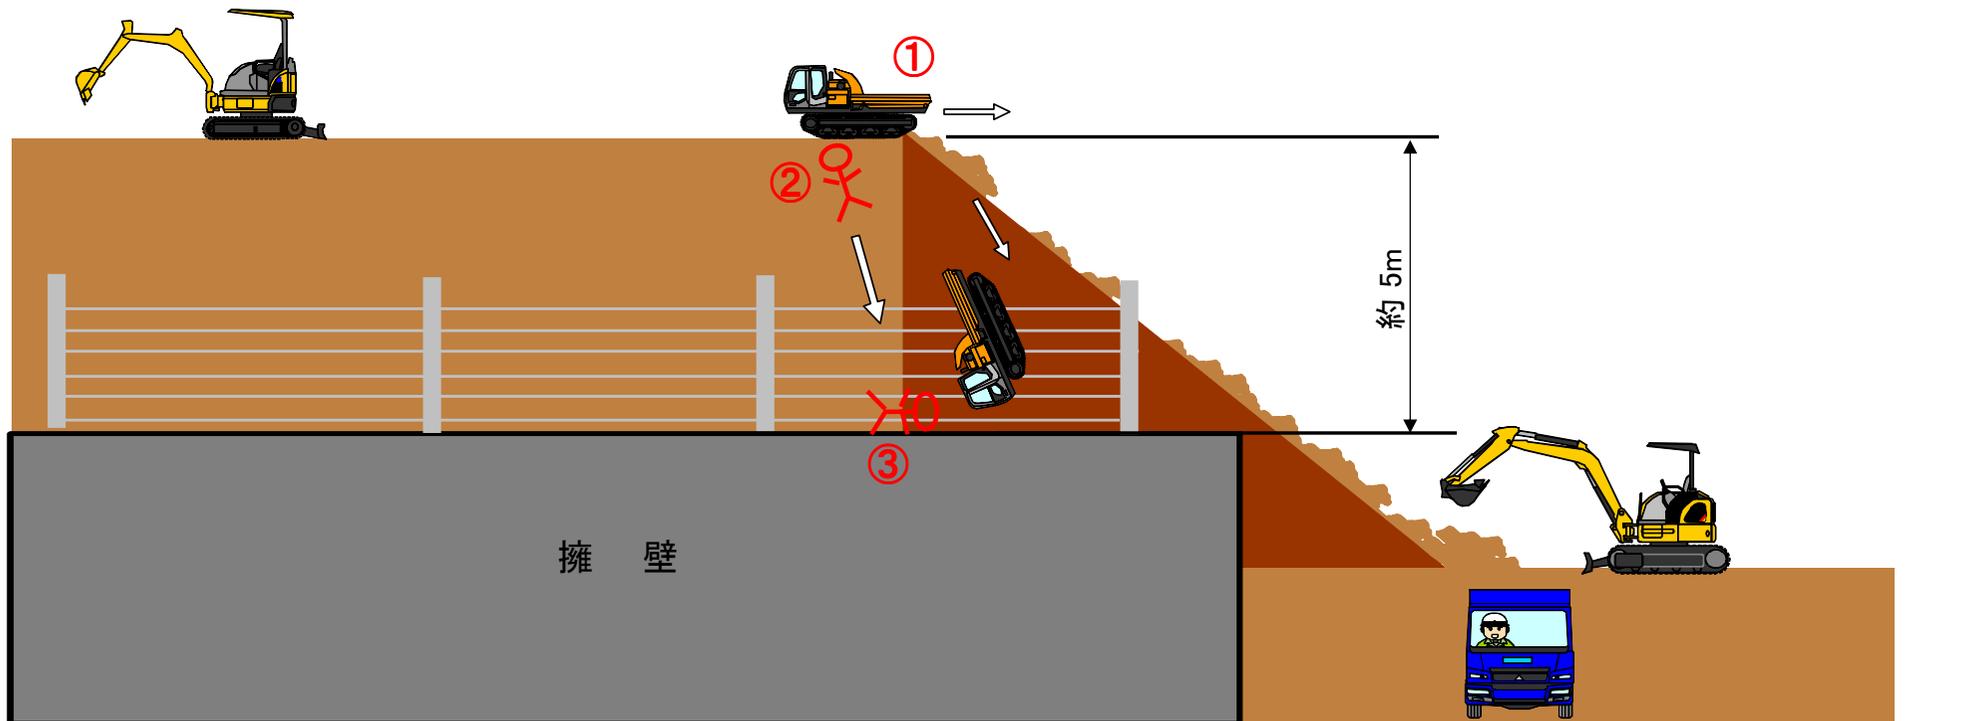
- 1.掘削した土をクローラキャリアに積み込む
- 2.クローラキャリアは荷下ろし地点で排土

- ※①荷下ろし地点において微調整しながら進めていたところ
ブレーキとアクセルの操作を誤り加速し始めた。
②危険を感じ横方向に飛び降りた。
③そのはずみで約5m下まで斜面を転げ落ちた。

- 3.溜まった土砂をダンプに積込運搬
