事故現場写真

事故状況説明図

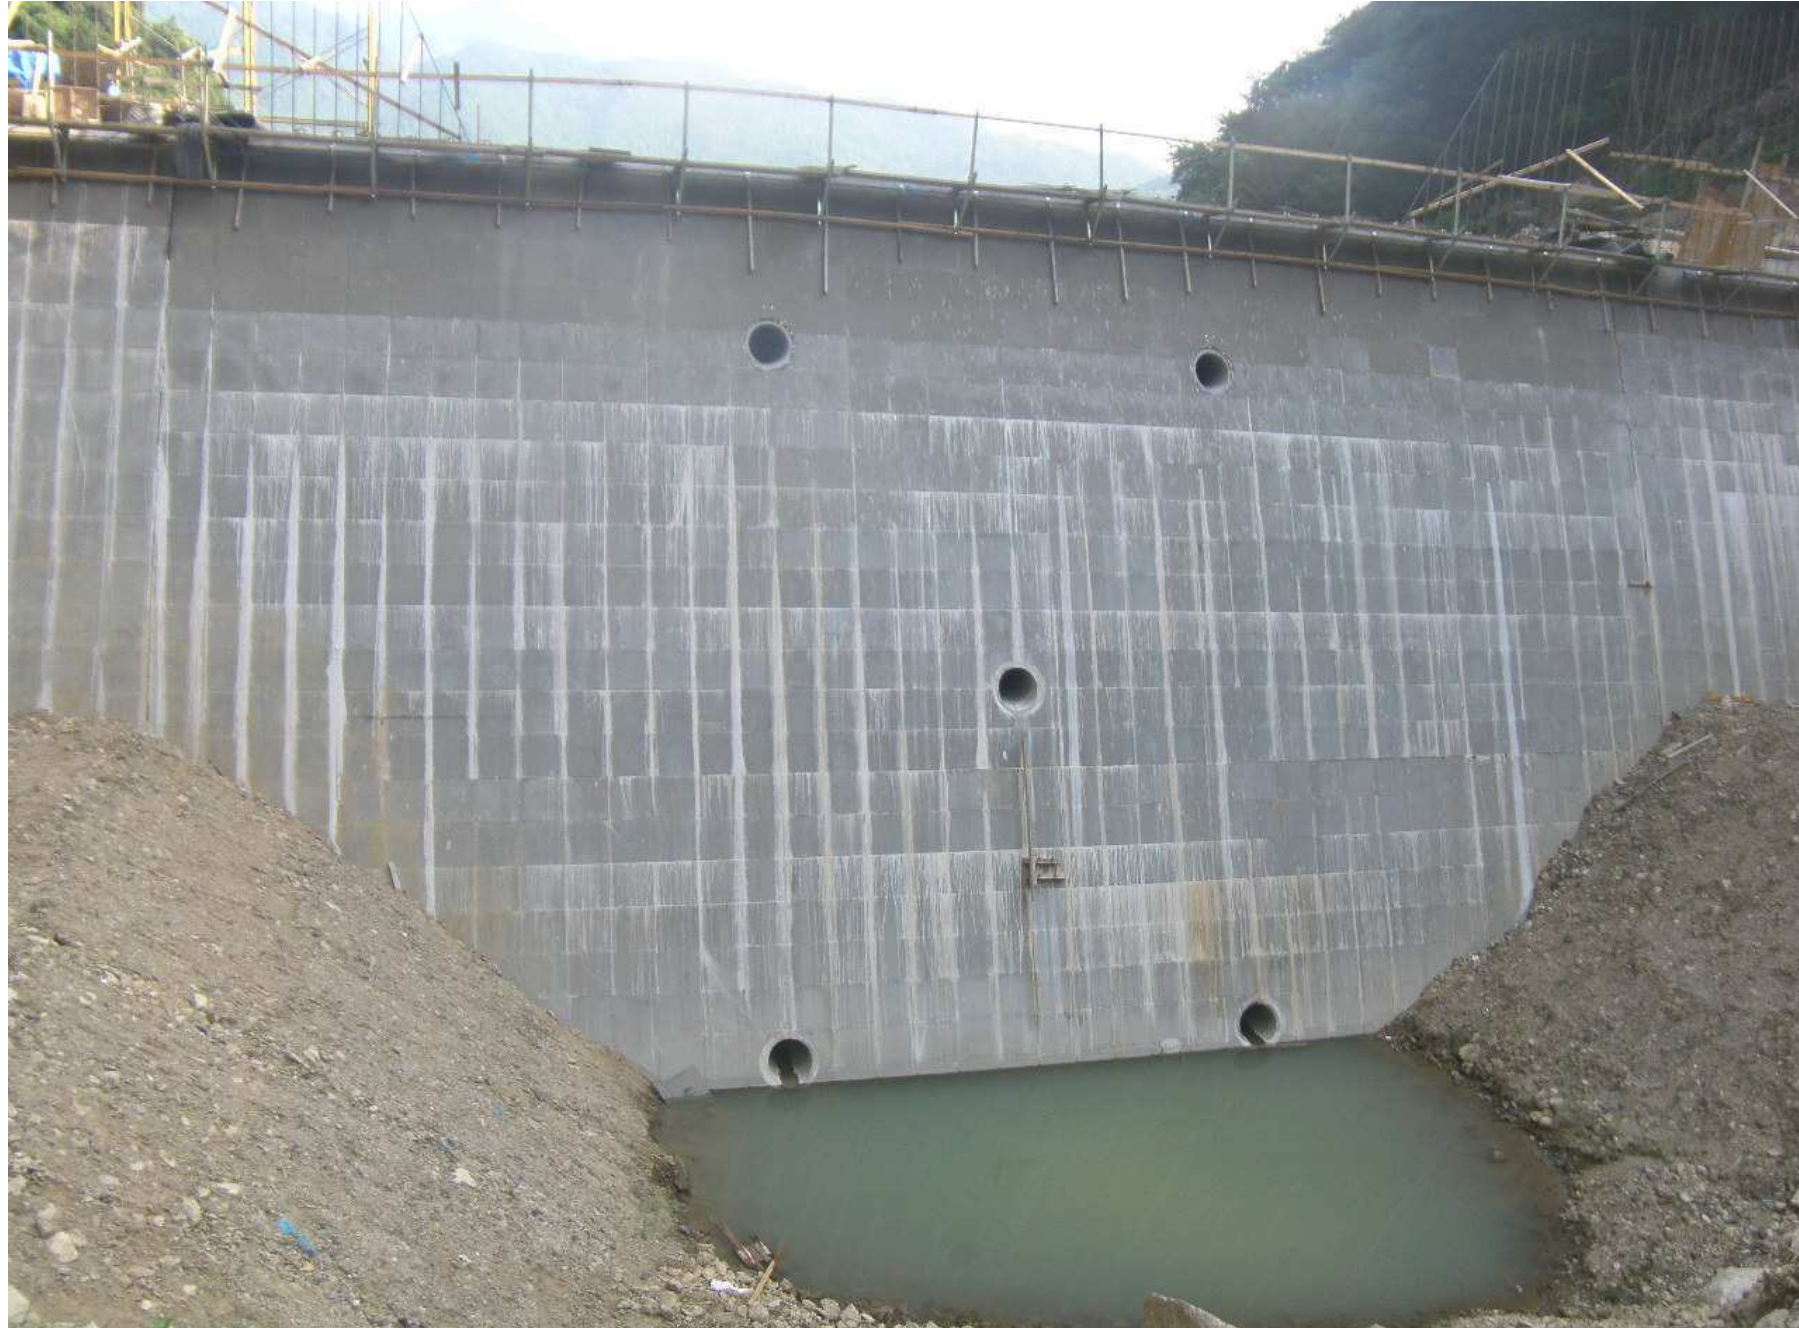
型枠の切断中に、中腰から起き上がろうとした際に、熱中症の症状がおき、足場と手すりの間から転落した。（安全帯については装着していたが、未使用であった）

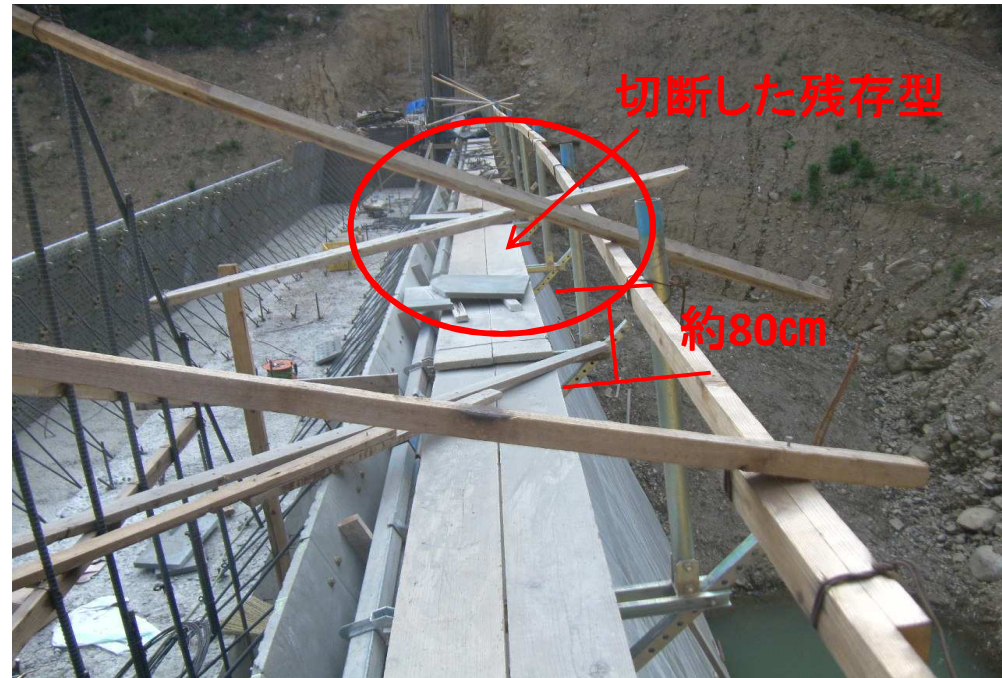
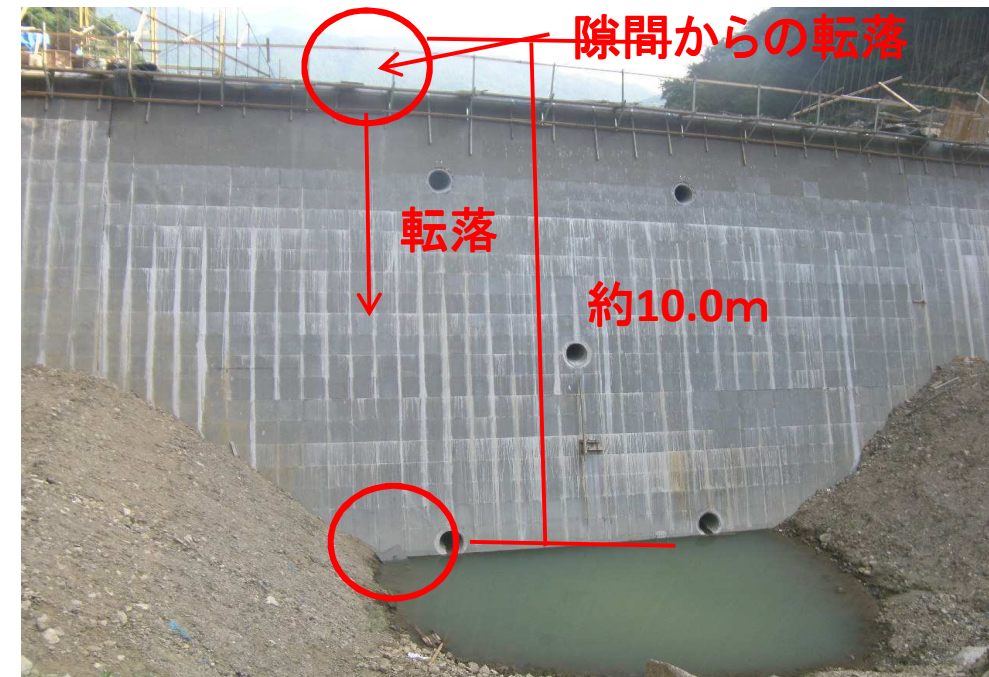
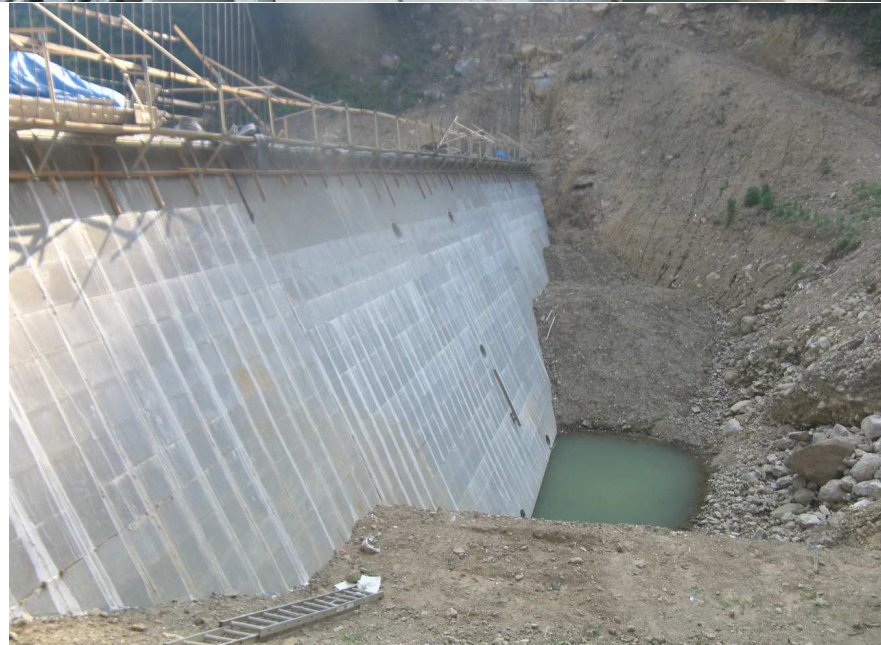
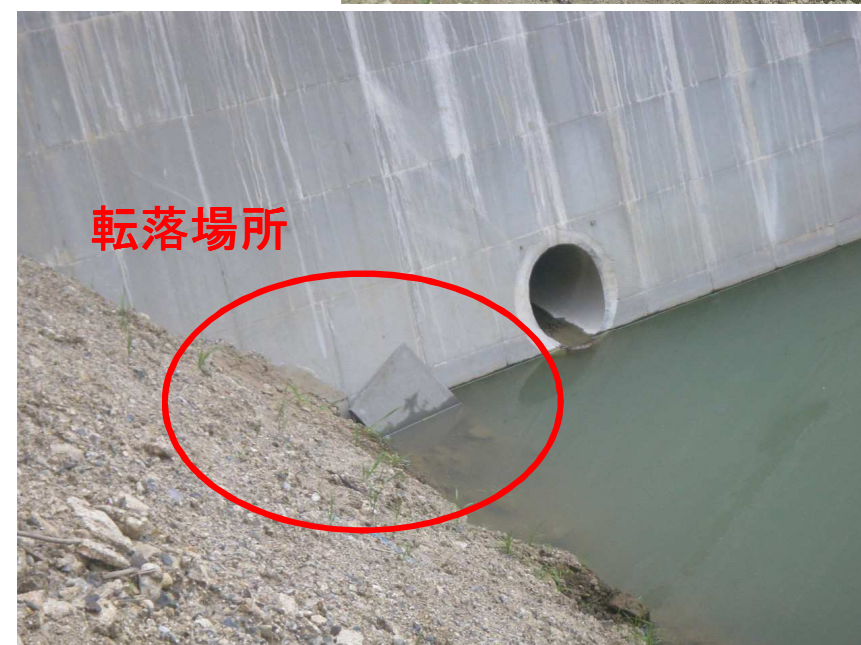
転落後被災者の下半身が水の中で、上半身が法面上にうつ伏せで倒れていた
