## 事故現場写真

# 事故状況説明図

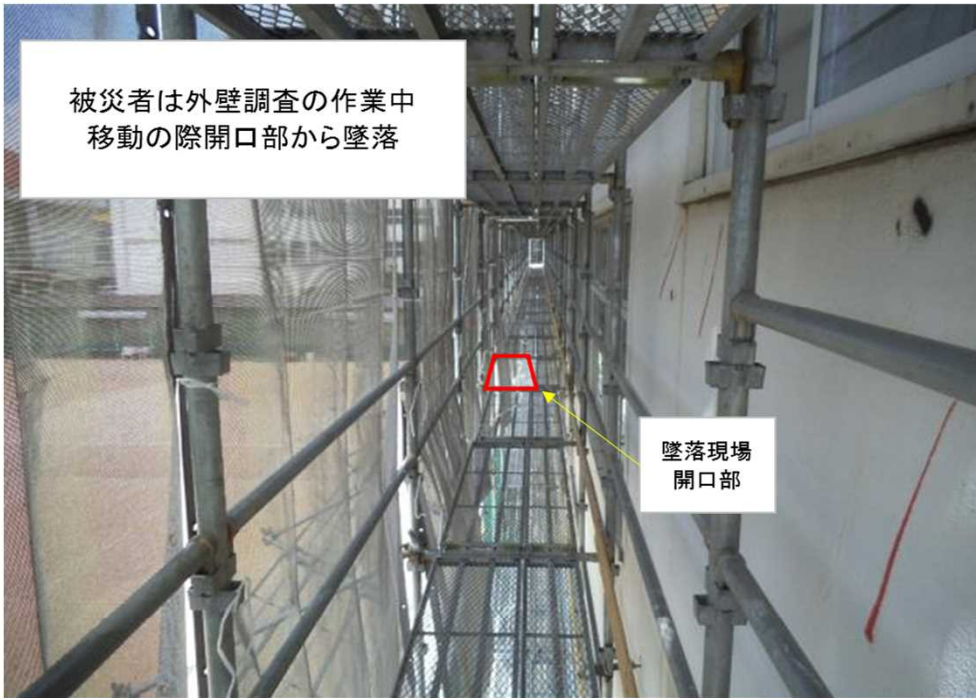
被災者は外壁調査の作業中  
移動の際開口部から墜落

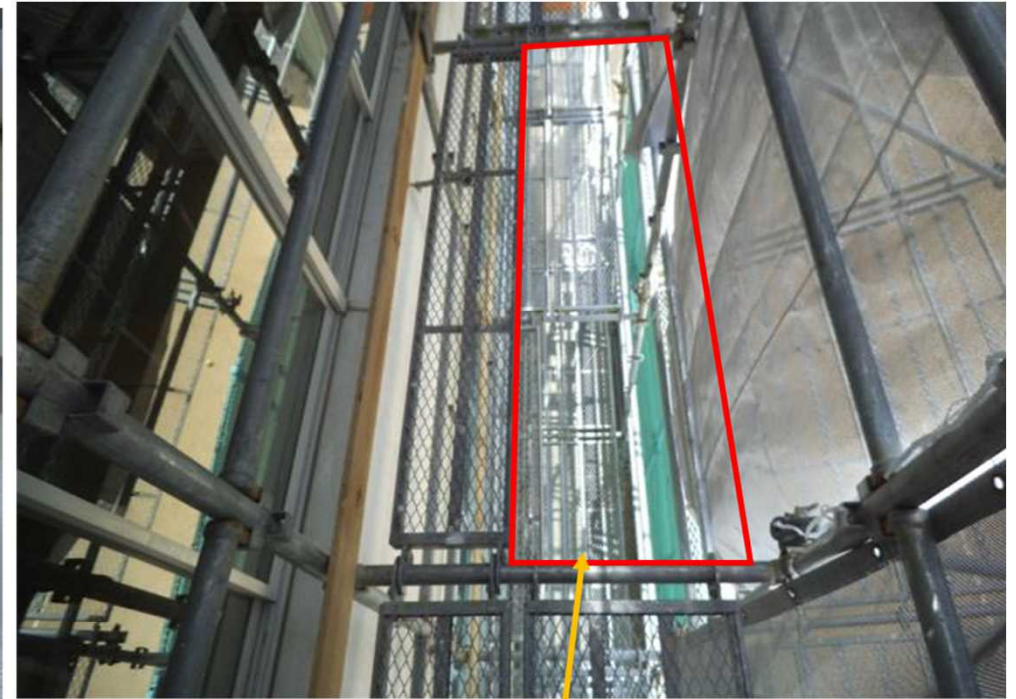
墜落現場  
開口部

墜落現場開口部  
昇降階段・手すりが未設置のため  
2層(1,900×2層)3.8m墜落した
