## 事故現場写真

# 事故状況説明図

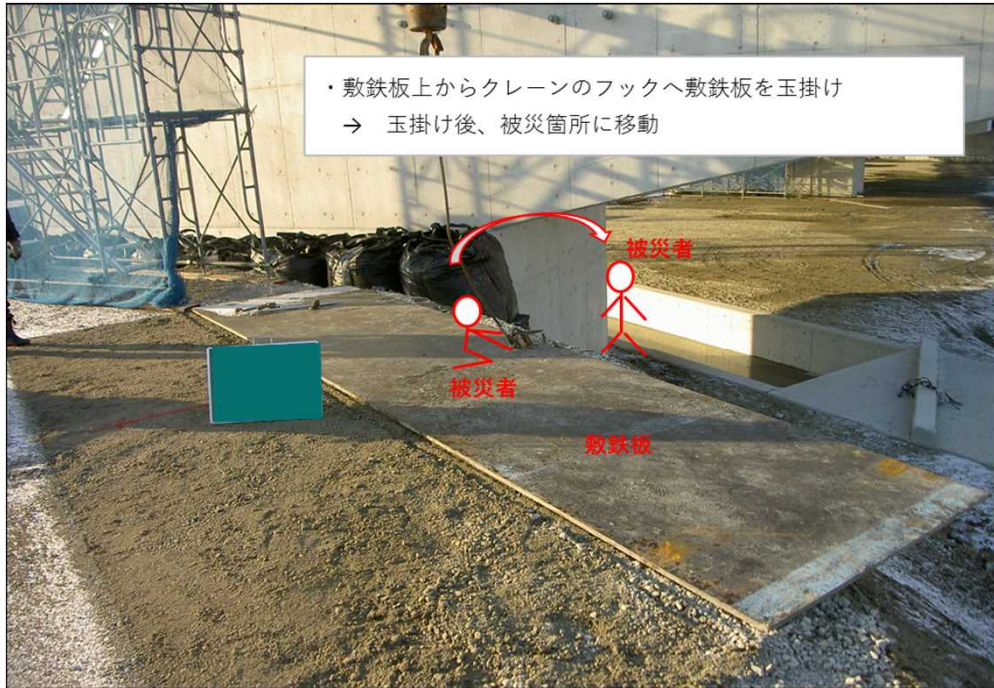
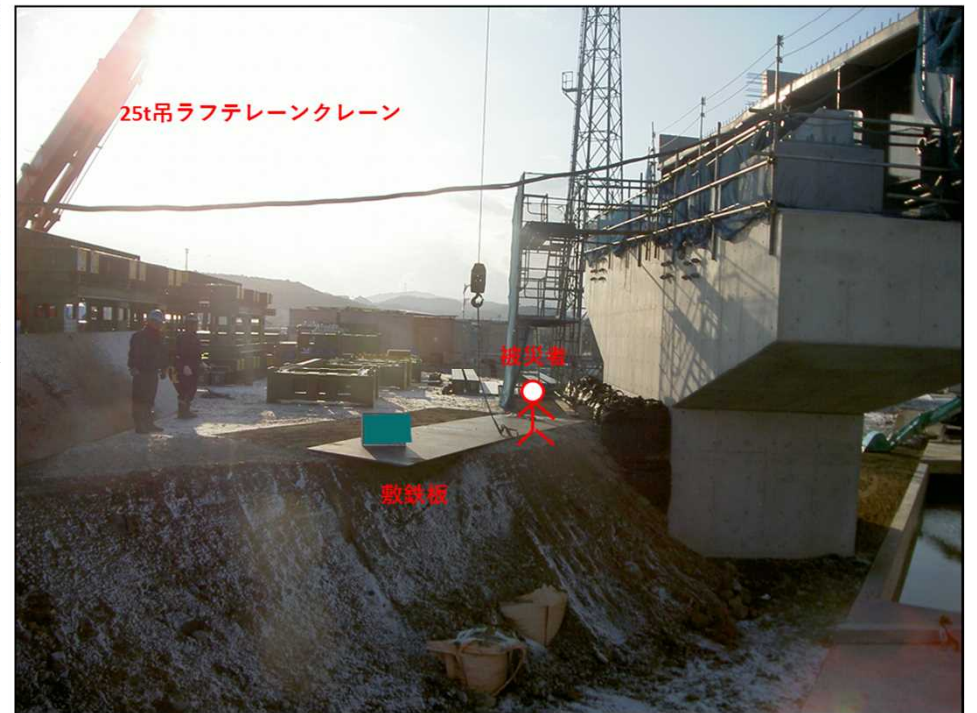
クレーンのフックへの玉掛けが確実にできていなかったため、外れ止め装置が有効に働かず、被災者の左脛の上に敷鉄板が落下した。
