添付資料①

現場状況写真

被災者が墜落するまでの流れ

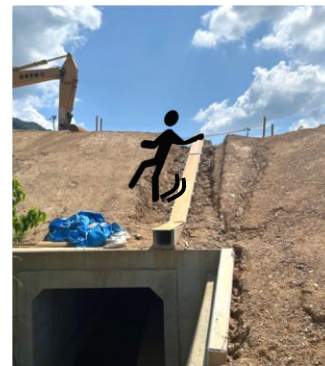
●法面下部のボックスカルバート天端から縦排水U字溝の出来形確認及び写真撮影を行うため、縦排水U字溝を掴みながら、ゆっくり法面を降りていた。

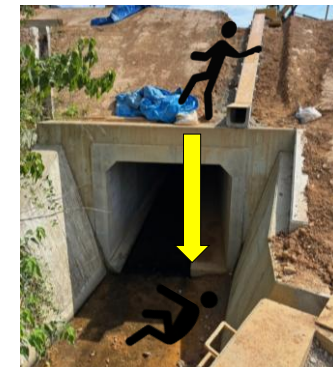
●法面下部からSL0.5m付近でU字溝から手を離した際に滑ってバランスを崩す。
