添付資料①

被災までの流れ(断面図)

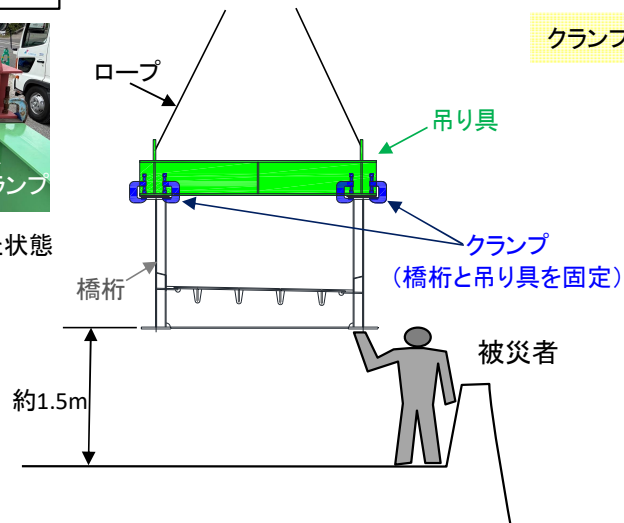
橋桁と吊り具をクランプで固定した状態

クランプ

クレーンで吊り上げた際に判明した橋桁下面の塗装の補修漏れ箇所について、被災者は橋桁を吊り上げた状態で塗装補修を行っていた。

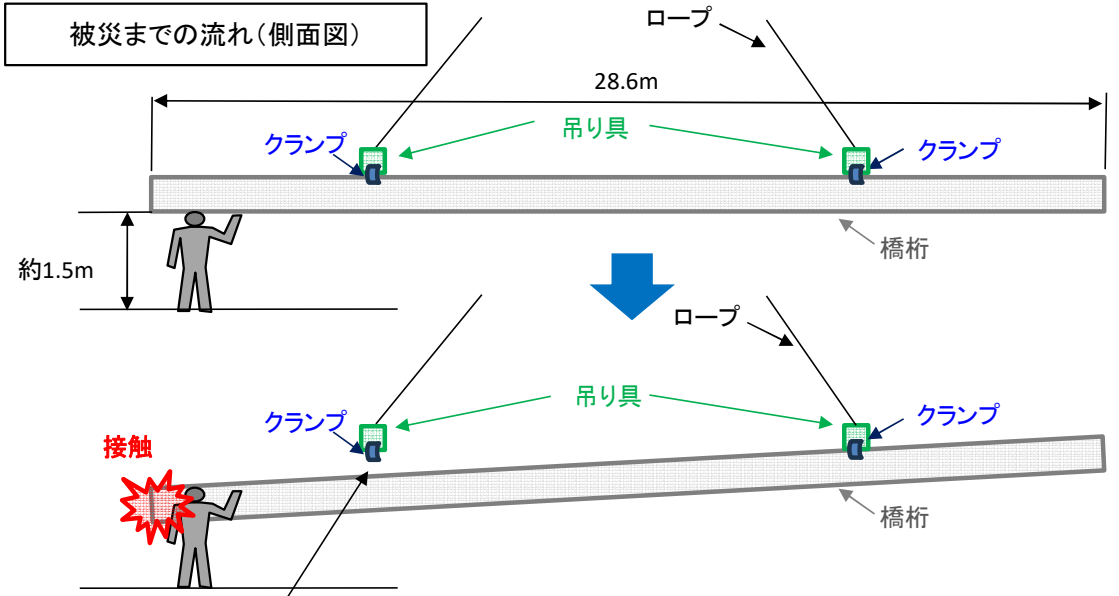
被災までの流れ(側面図)

橋桁と吊り具を固定したクランプ(固定金具)が外れたため、傾いた橋桁が被災者と接触し背骨・股関節・足・足首・踵を骨折した。

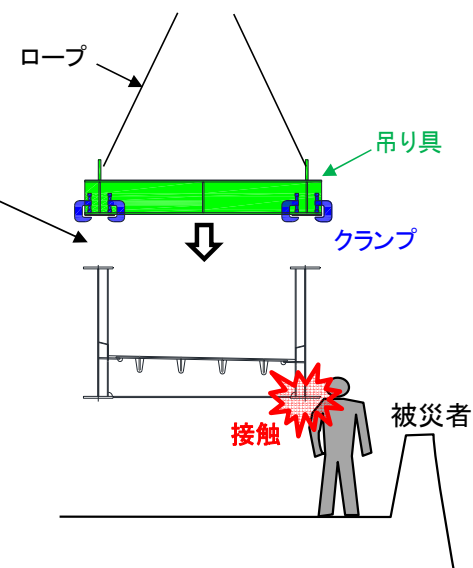
クランプが外れ橋桁が傾く
