添付資料①

現場状況写真

被災者が転落するまでの流れ

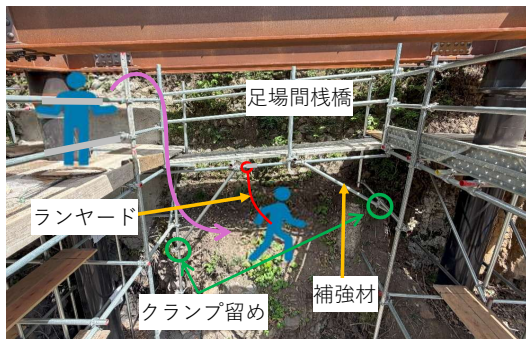
●足場間棧橋の補強材を取り付けるため、棧橋下の法面で要求性能墜落制止用器具（フルハーネス）を着用し作業を行った。

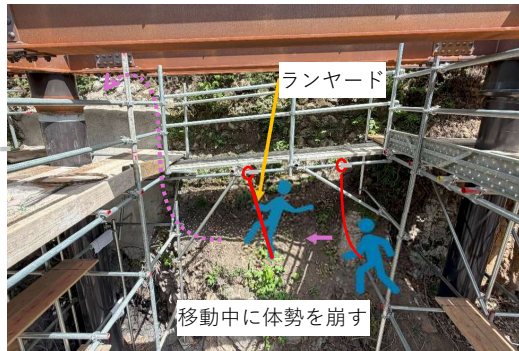
●補強材設置完了後、法面を横移動していたところ足を滑らせ体勢を崩し、フルハーネスのランヤードに張力がかかり体が締め付けられた状態で停止した。

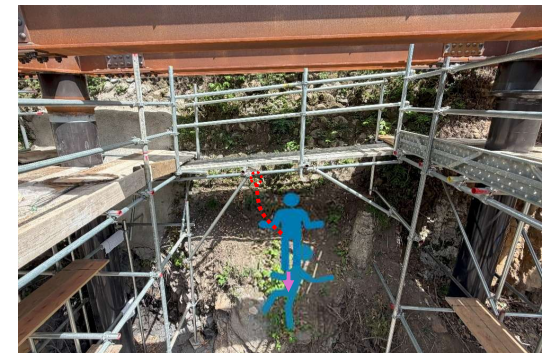
●被災者は締め付けられた状態を直すため、体勢を立て直した後にランヤードのフックを外したところ、再び体勢を崩して法面から河川敷に転落し右足を骨折した。
