添付資料①：事故現場写真

添付資料②：事故状況説明図

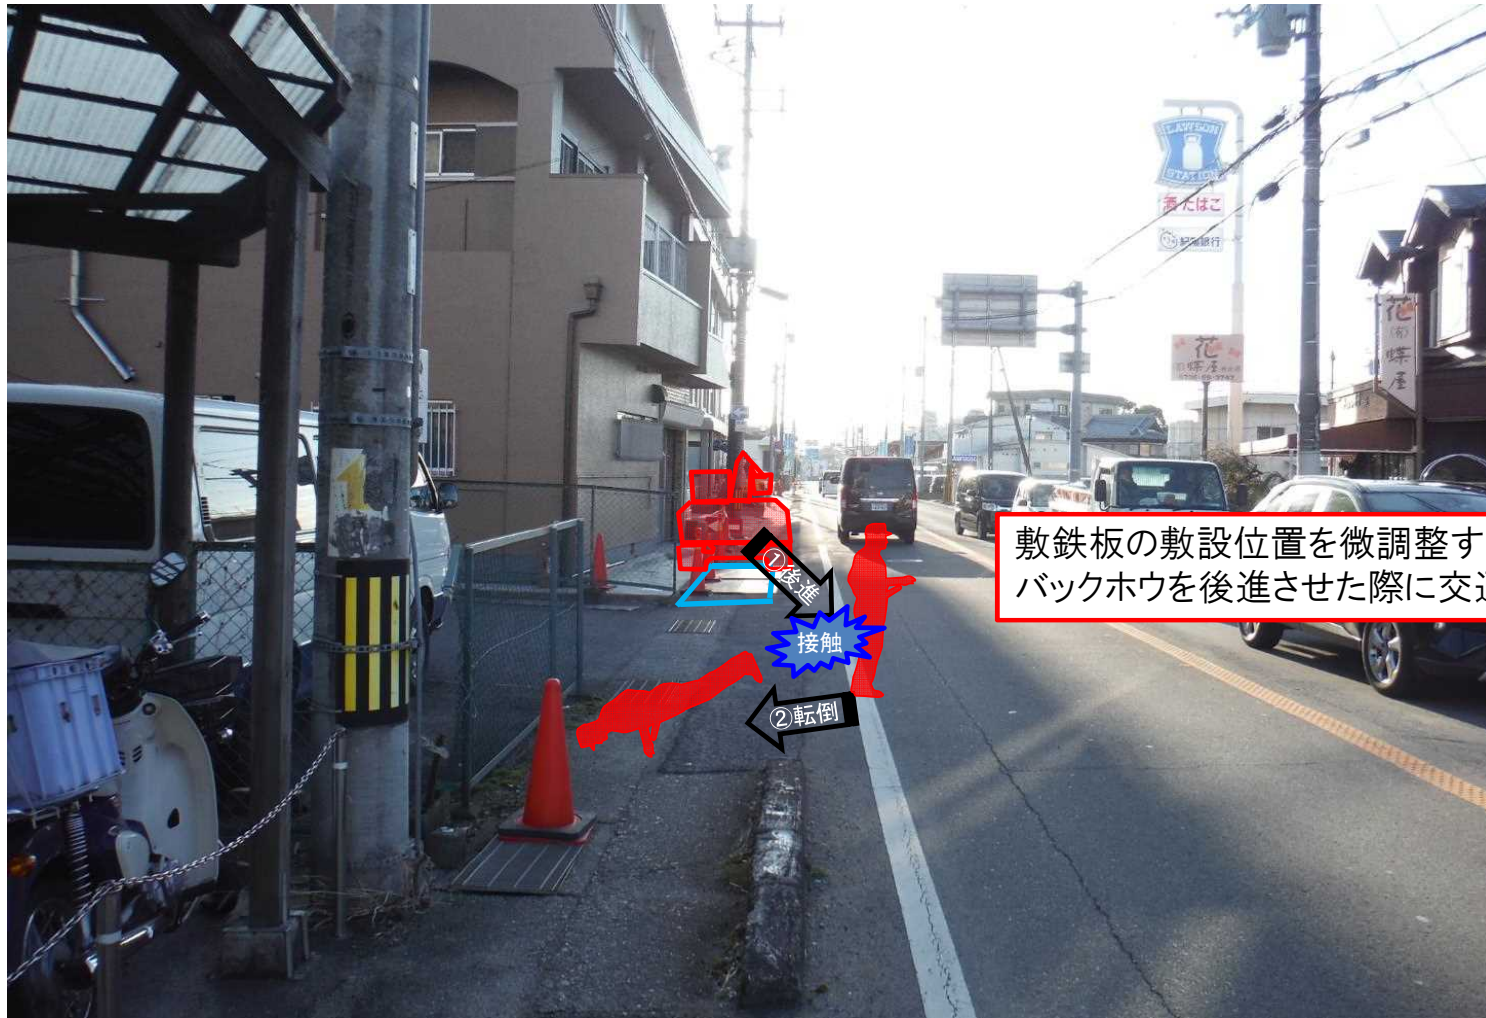
敷鉄板の敷設位置を微調整するため  
バックホウを後進させた際に交通誘導員と接触

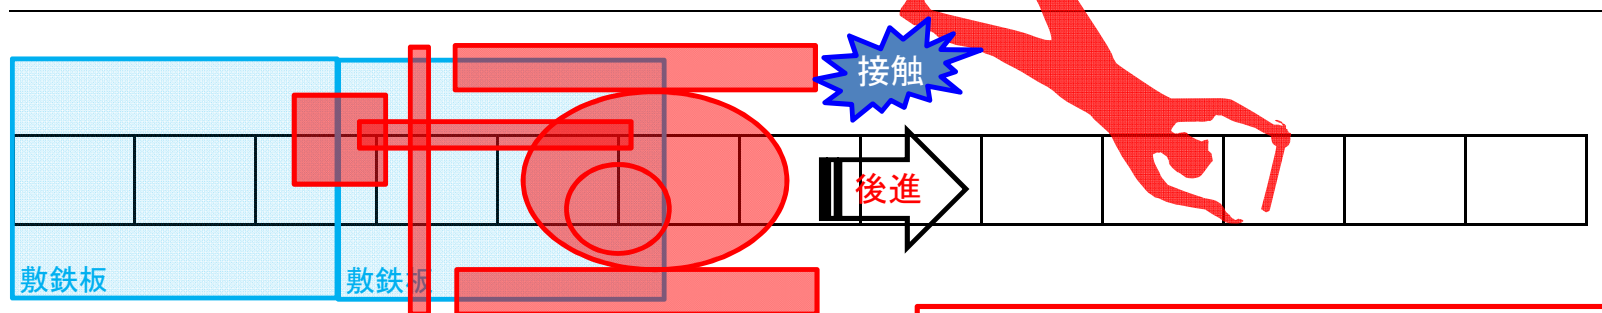
敷鉄板の敷設位置を微調整するため  
バックホウを後進させた際に交通誘導員と接触
