添付資料①： 事故状況説明図

添付資料② : 事故現場写真

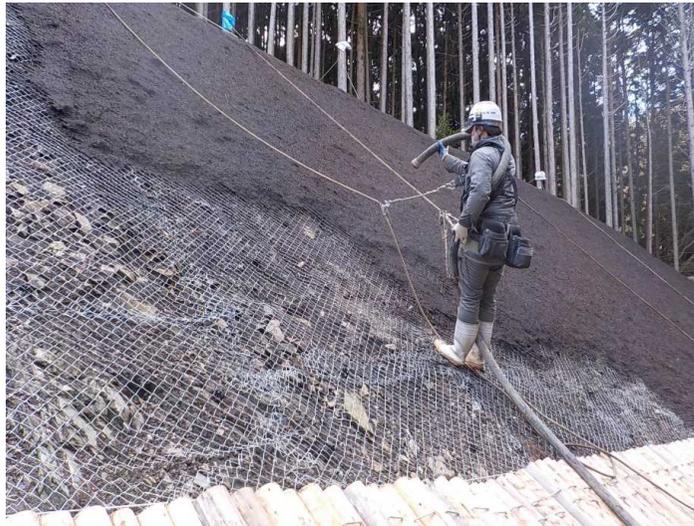
植生基材吹付工の吹付作業中、地上から2～3m位の法面上で吹付ホース内の材料が詰まり、ホース内の圧が上がり、急に材料が噴出した反動で身体が反返り着用していたヘルメットのつばとホースが接触して飛ばされ転倒し、法面に頭部を打付けて頭部を負傷した。
