平成30年7月豪雨の概要(近畿管内)

《第7報》

平成30年7月25日

国土交通省 近畿地方整備局
河川部

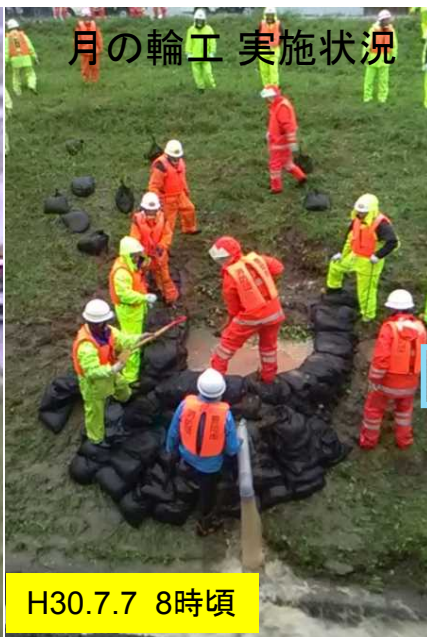
○円山川水系奈佐川の水位が上昇し、福田地区の堤防裏法面から漏水が発見される。堤防決壊に繋がるおそれがあるため、豊岡市豊岡消防団50名により決壊を防ぐ水防工法として月の輪工(土のう約200袋)を実施。

漏水状況

- ・ 5:30 住民から樋門操作員へ漏水が発生していると連絡があり、その後職員が現地で漏水を確認。
- ・ 7:15 豊岡市豊岡消防団により水防工法として、月の輪工を実施。
- ・ 8:00 月の輪工を設置完了。

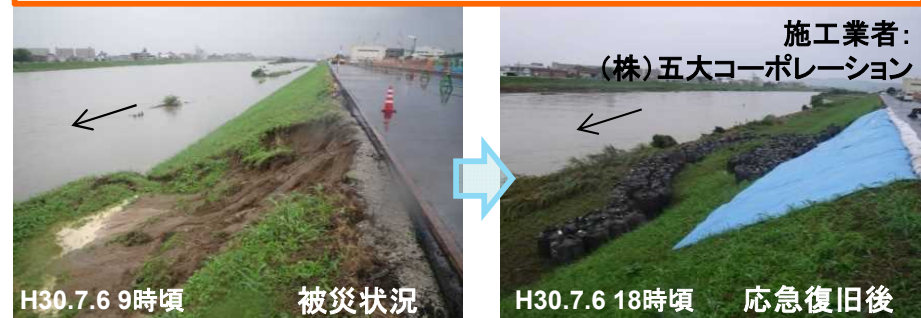
堤防法崩れ<大和川左岸7.2k~7.4k(堺市北区)>

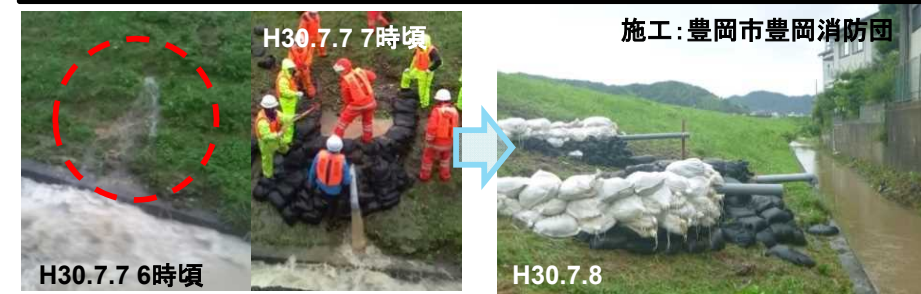
堤体漏水<奈佐川右岸2.4k(豊岡市)>

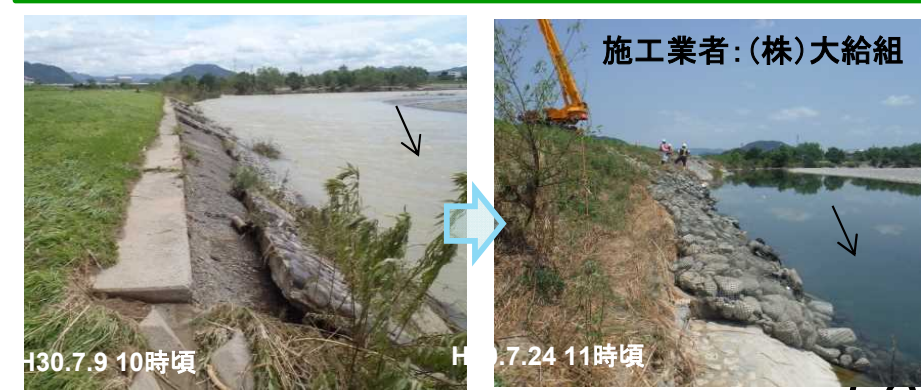
護岸損傷<揖保川右岸10.2k(たつの市)>

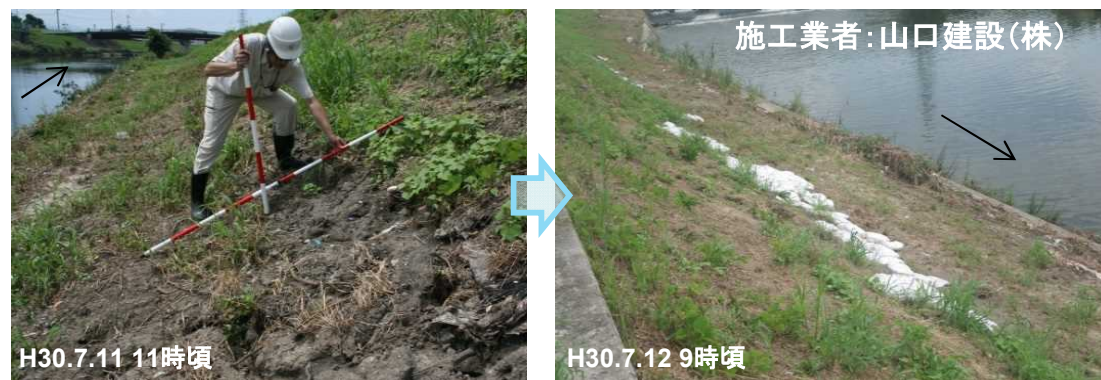
堤防法崩れ<佐保川右岸2.2~2.3k(大和郡山市)>

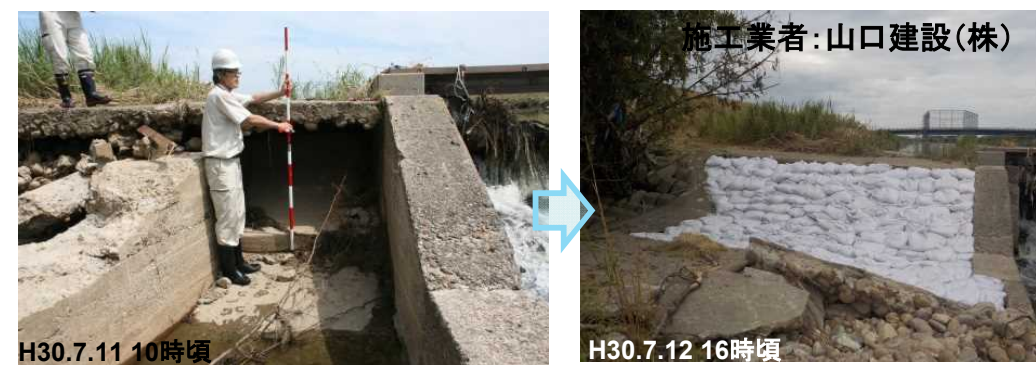
護岸損傷<佐保川右岸4.2k(大和郡山市)>

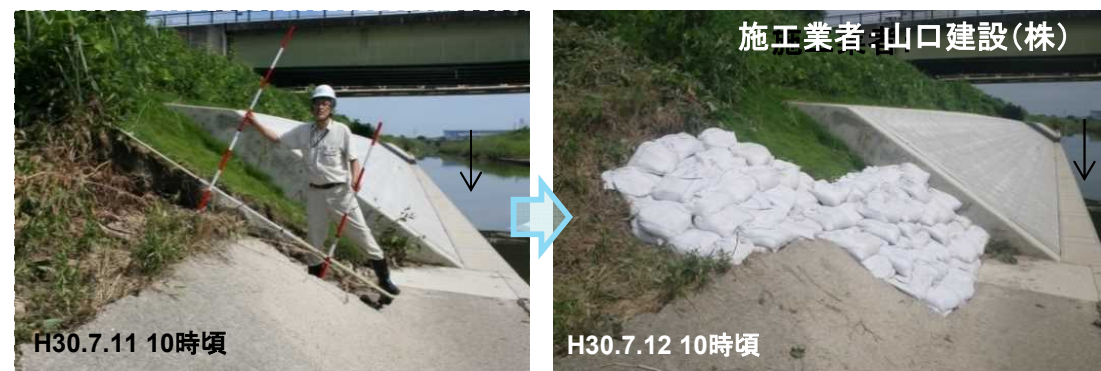
護岸損傷<佐保川右岸7.4k(大和郡山市)>

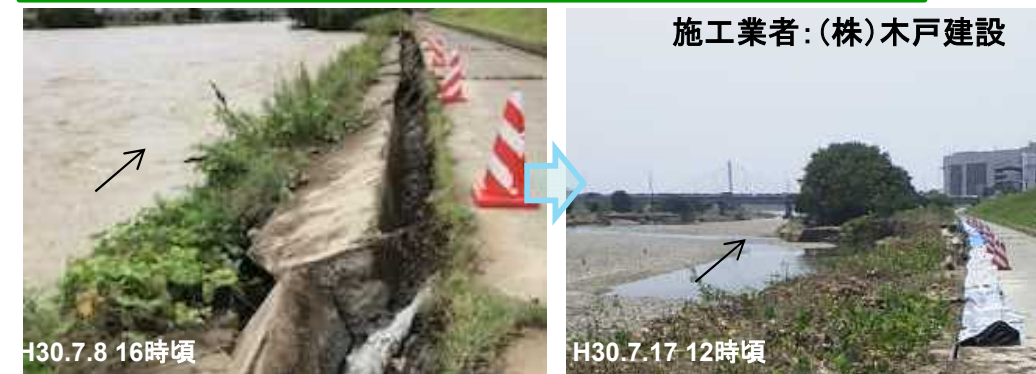
護岸損傷<猪名川右岸6.5k~6.7k(伊丹市)>

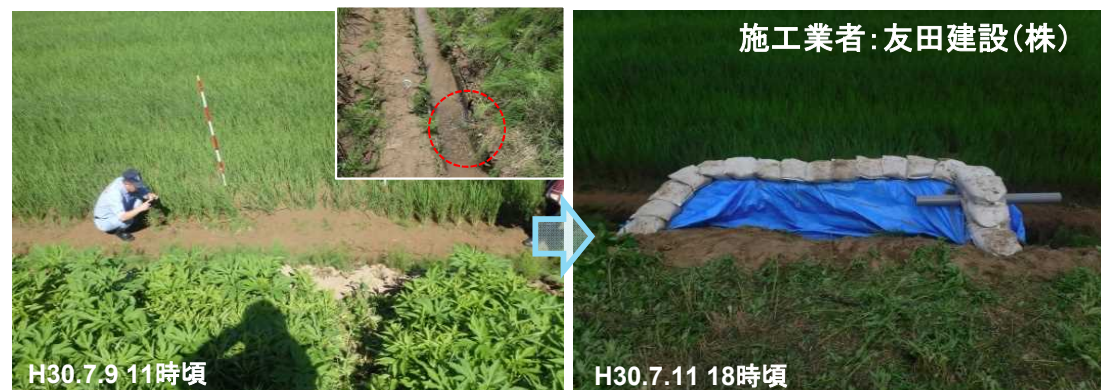
基盤漏水<円山川右岸19.2k(豊岡市)>

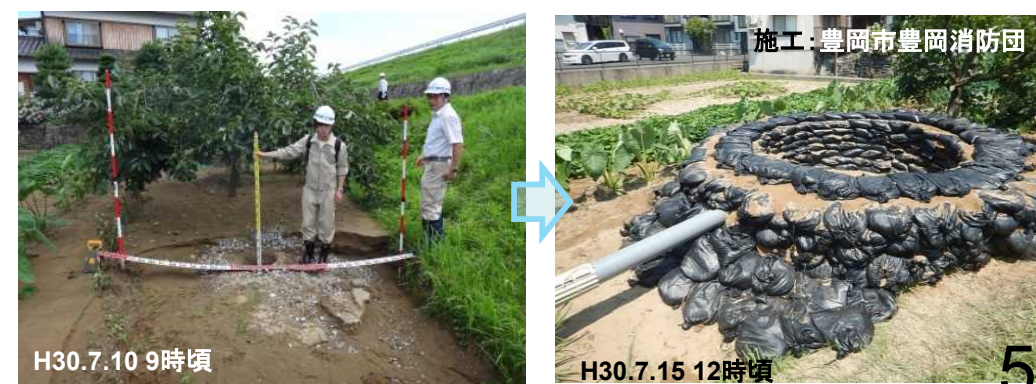
基盤漏水<円山川左岸16.0k(豊岡市)>

円山川の水位が上昇し、豊岡市九日市地区(左岸16.0k付近)で基盤漏水が確認された。今後の再発を防ぐ目的で、豊岡市消防団、自警団計70名が釜段工(土嚢約500袋 直径約4m、高さ約80cm)を実施。

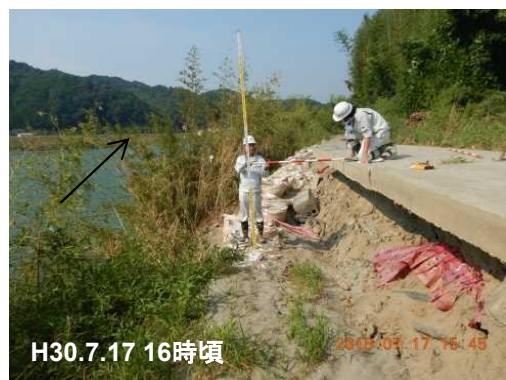
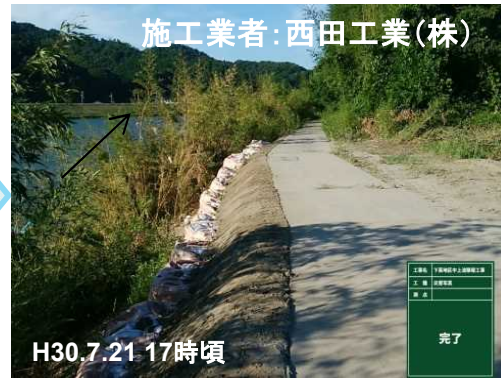
護岸損傷<由良川右岸7.3k(舞鶴市)>

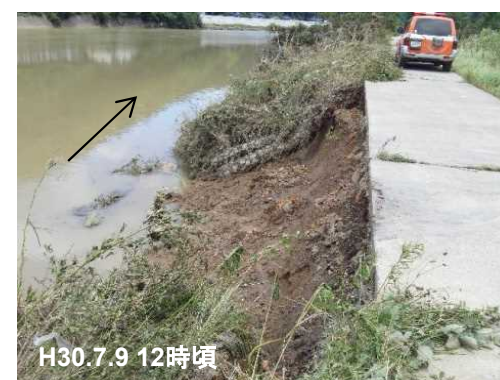
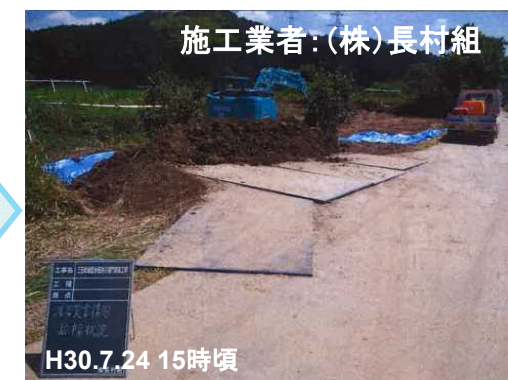
護岸損傷<由良川右岸9.8k(舞鶴市)>

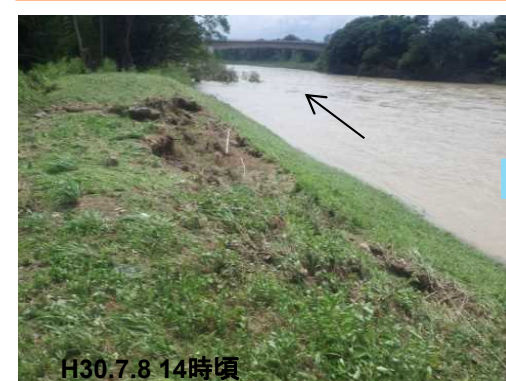
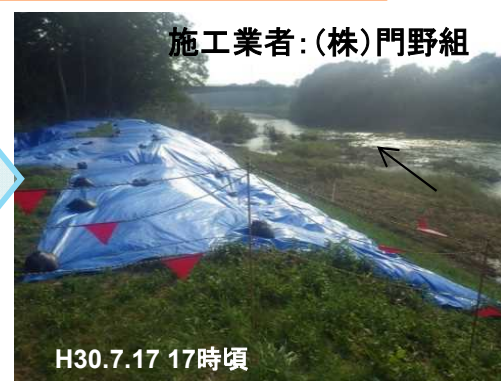
堤防法崩れ<由良川左岸39.1k(福知山市)>

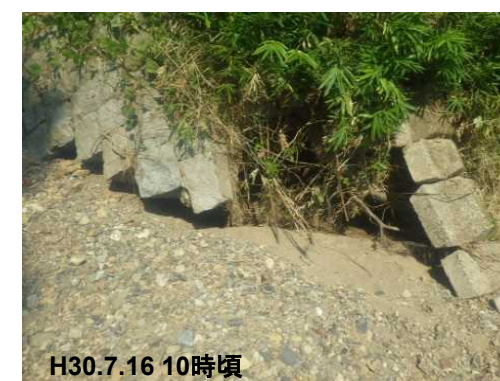
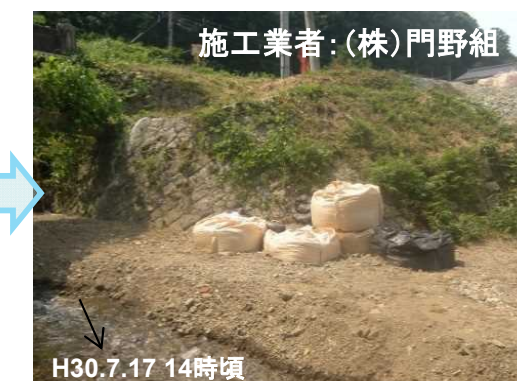
護岸損傷<由良川左岸52.9k(福知山市)>

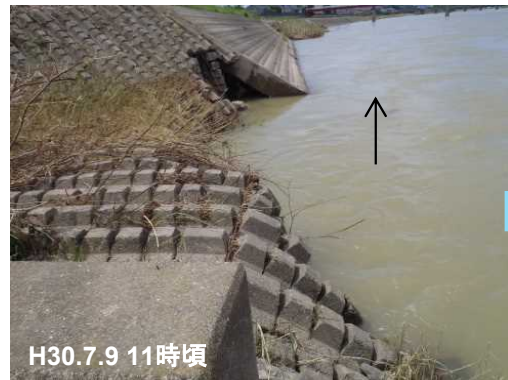
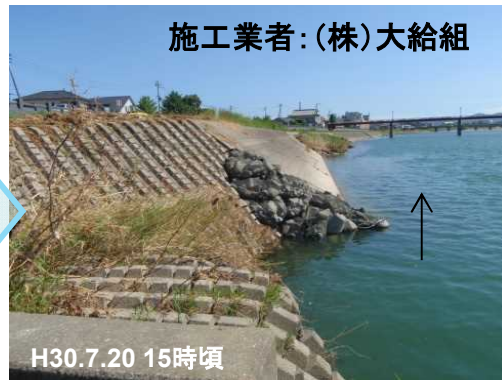
護岸損傷<揖保川左岸13.2k(たつの市)>

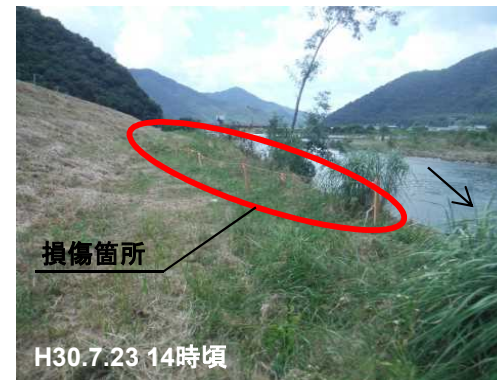
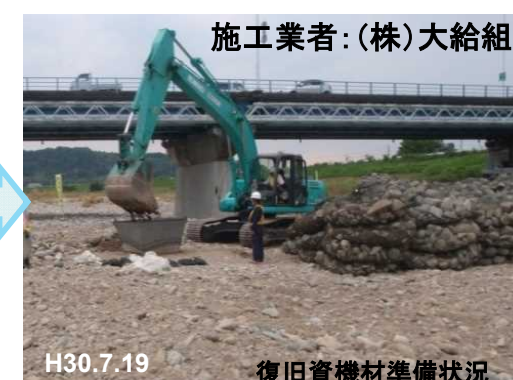
護岸損傷<揖保川右岸21.6k(たつの市)>

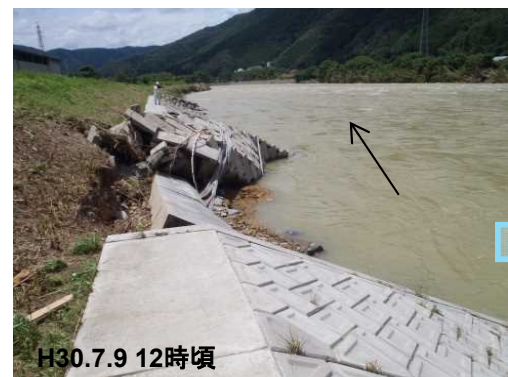
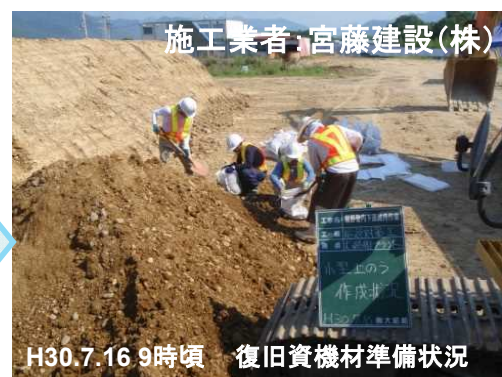
護岸損傷<揖保川左岸36.4k(宍粟市)>

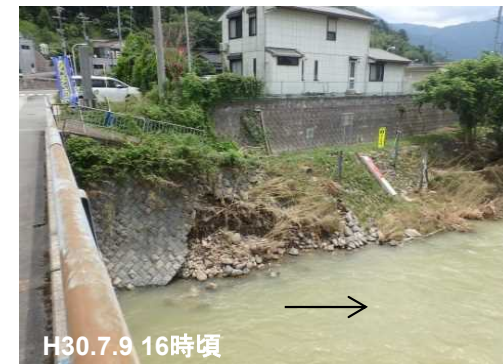
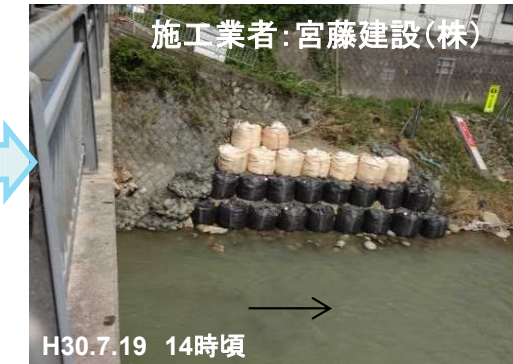
護岸損傷<揖保川左岸44.1k(宍粟市)>

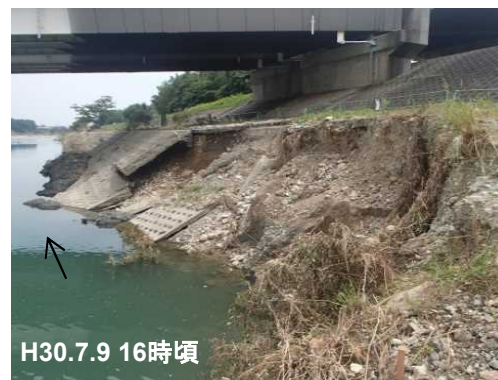
護岸損傷<加古川右岸32.4k(加東市)>
