# 県道長井古座線 八郎山トンネル技術検討委員会

## 第2回委員会資料

令和5年11月10日

和歌山県県土整備部道路局道路建設課

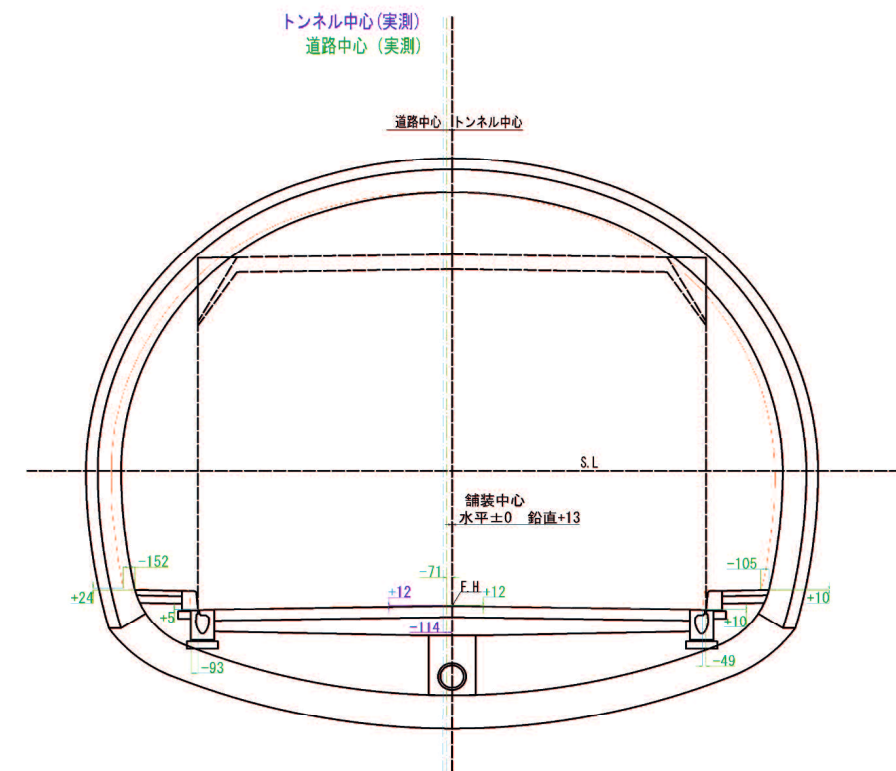
NO.138

・出来形測量結果抜粋；左側に144mmズレて施工  
（※右側の監査歩廊が、設計幅に対して55mm(=105-50)不足）

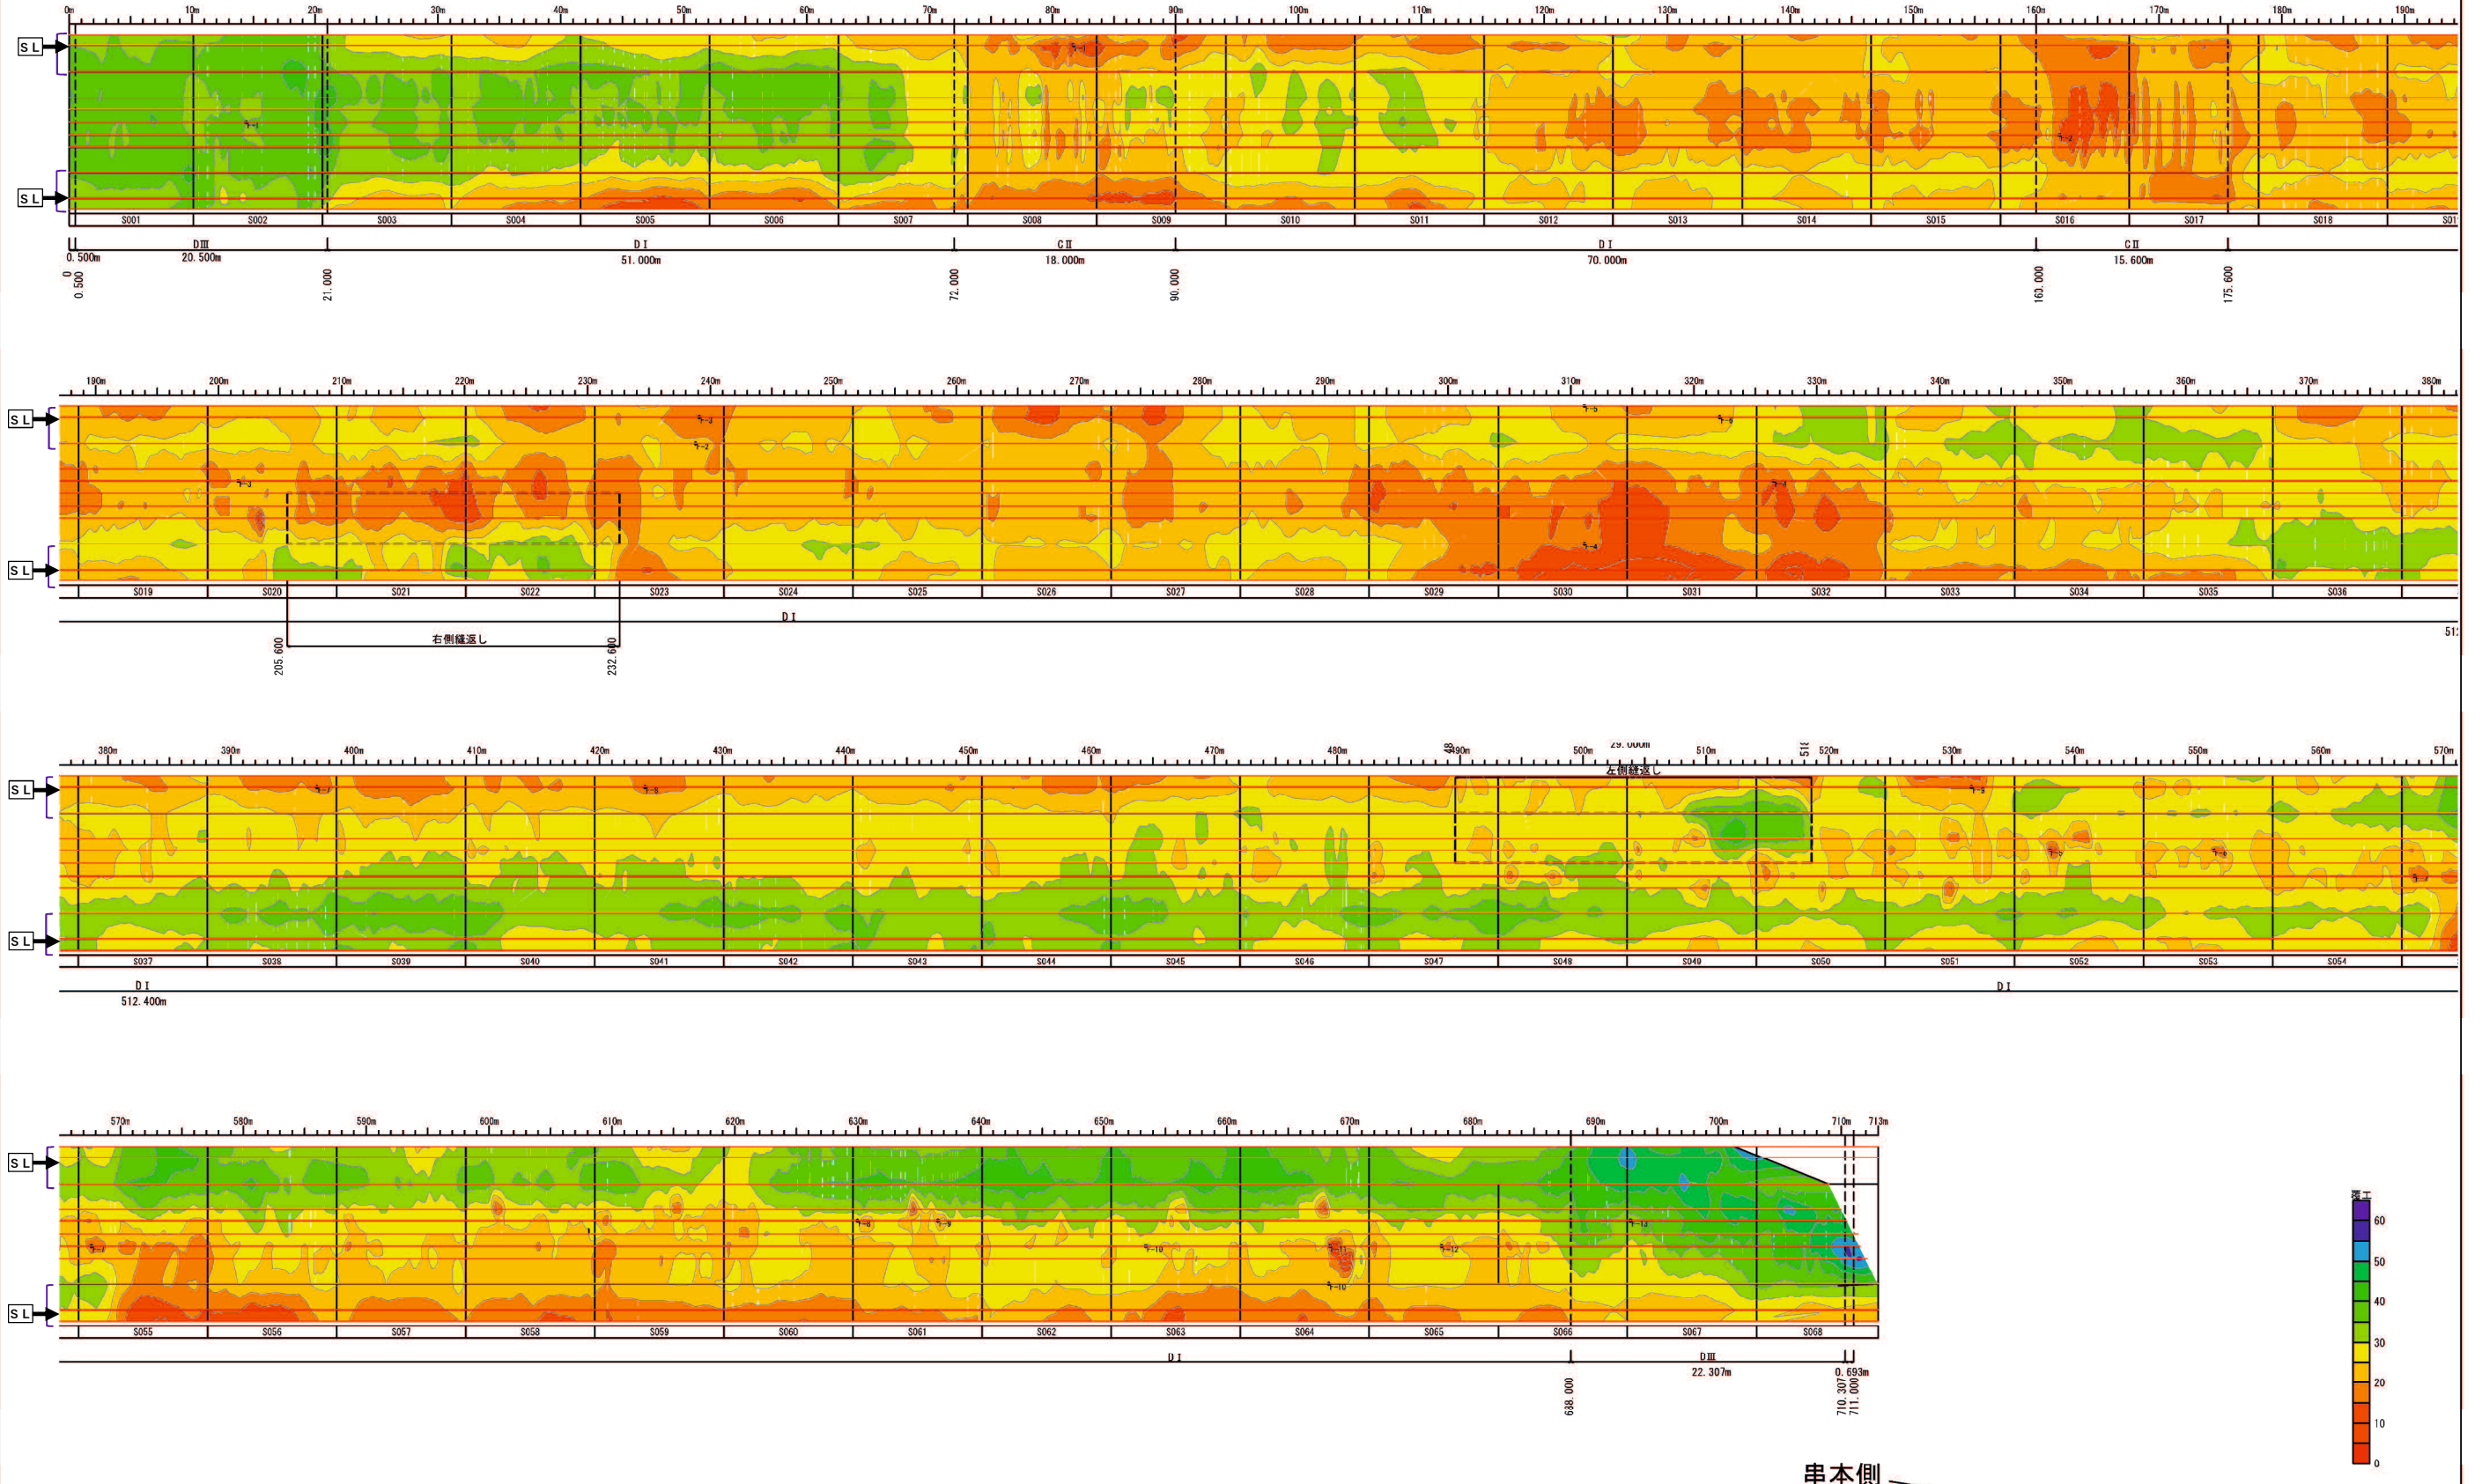
# 八郎山トンネル覆工厚分布図

- ・空洞の最大値はS064の17cm、覆工厚の最小値はS020、S064の3cmである。トンネル側壁部には空洞は無いが、覆工厚がS030、S031で6cmの箇所が確認された。

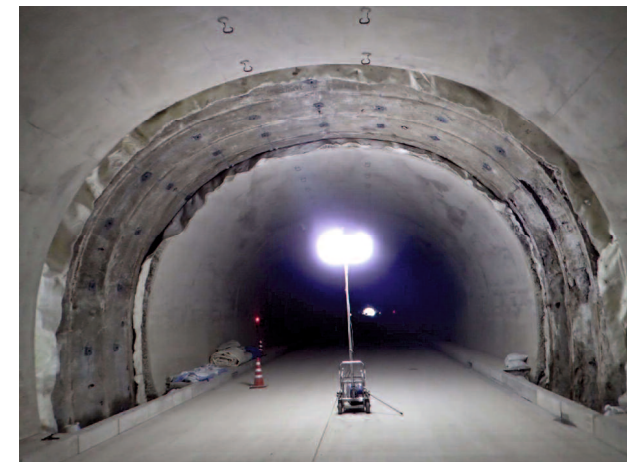
・覆工コンクリート取壊し状況；全景

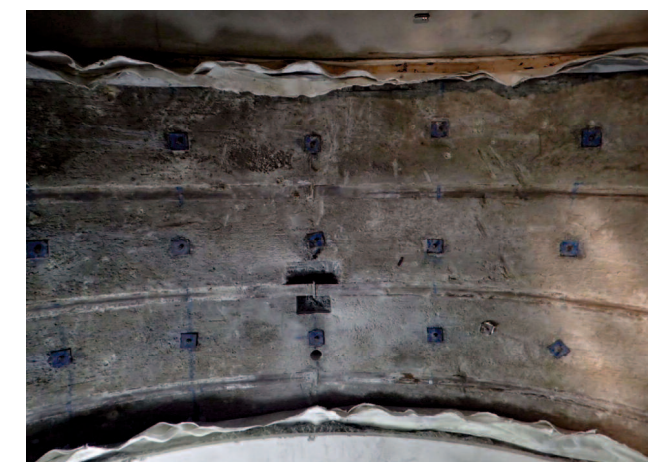
・支保工天端継ぎ手部全景；変状無

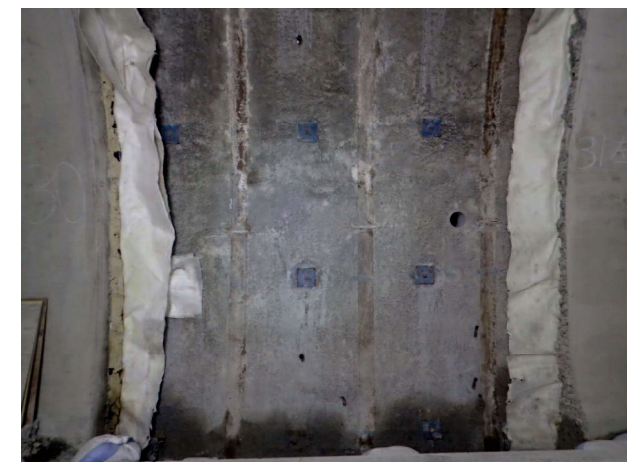
・支保工状況（左側）；変状無

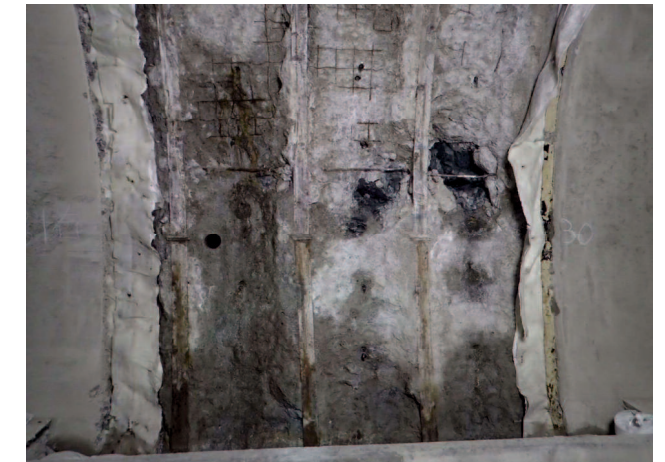
・支保工状況（右側）；変状無

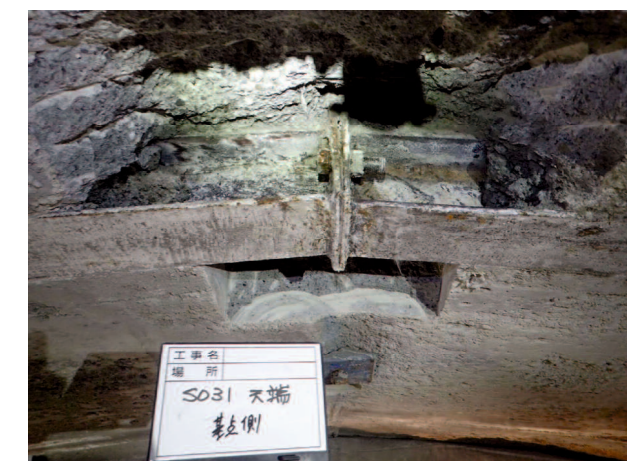
・支保工天端継ぎ手部；変状無

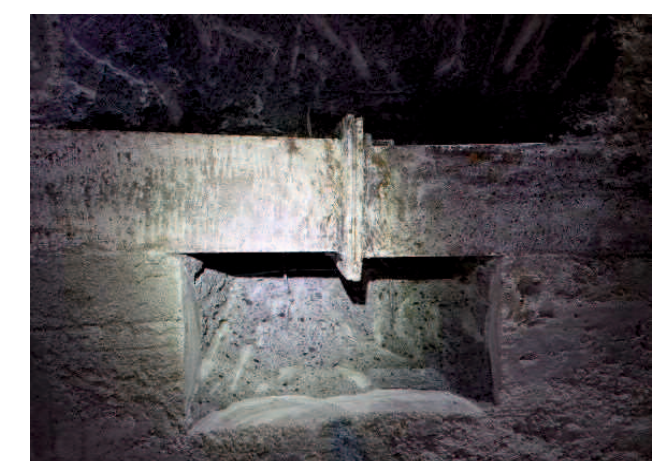
・支保工天端継ぎ手部；変状無

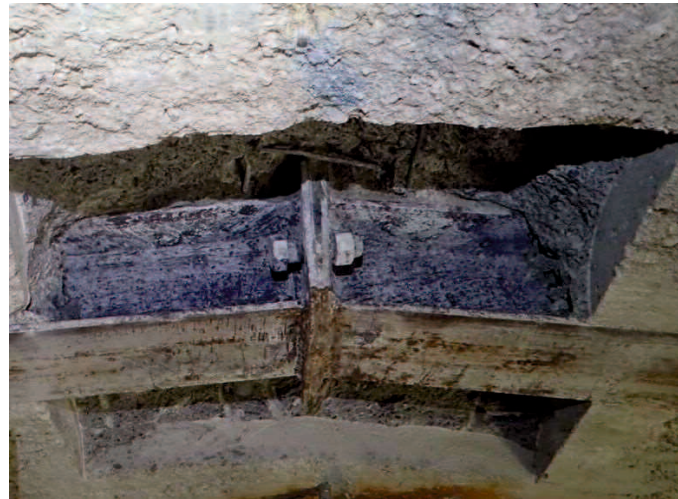
・ 天端継ぎ手ボルトの締結不良の例 (S034)

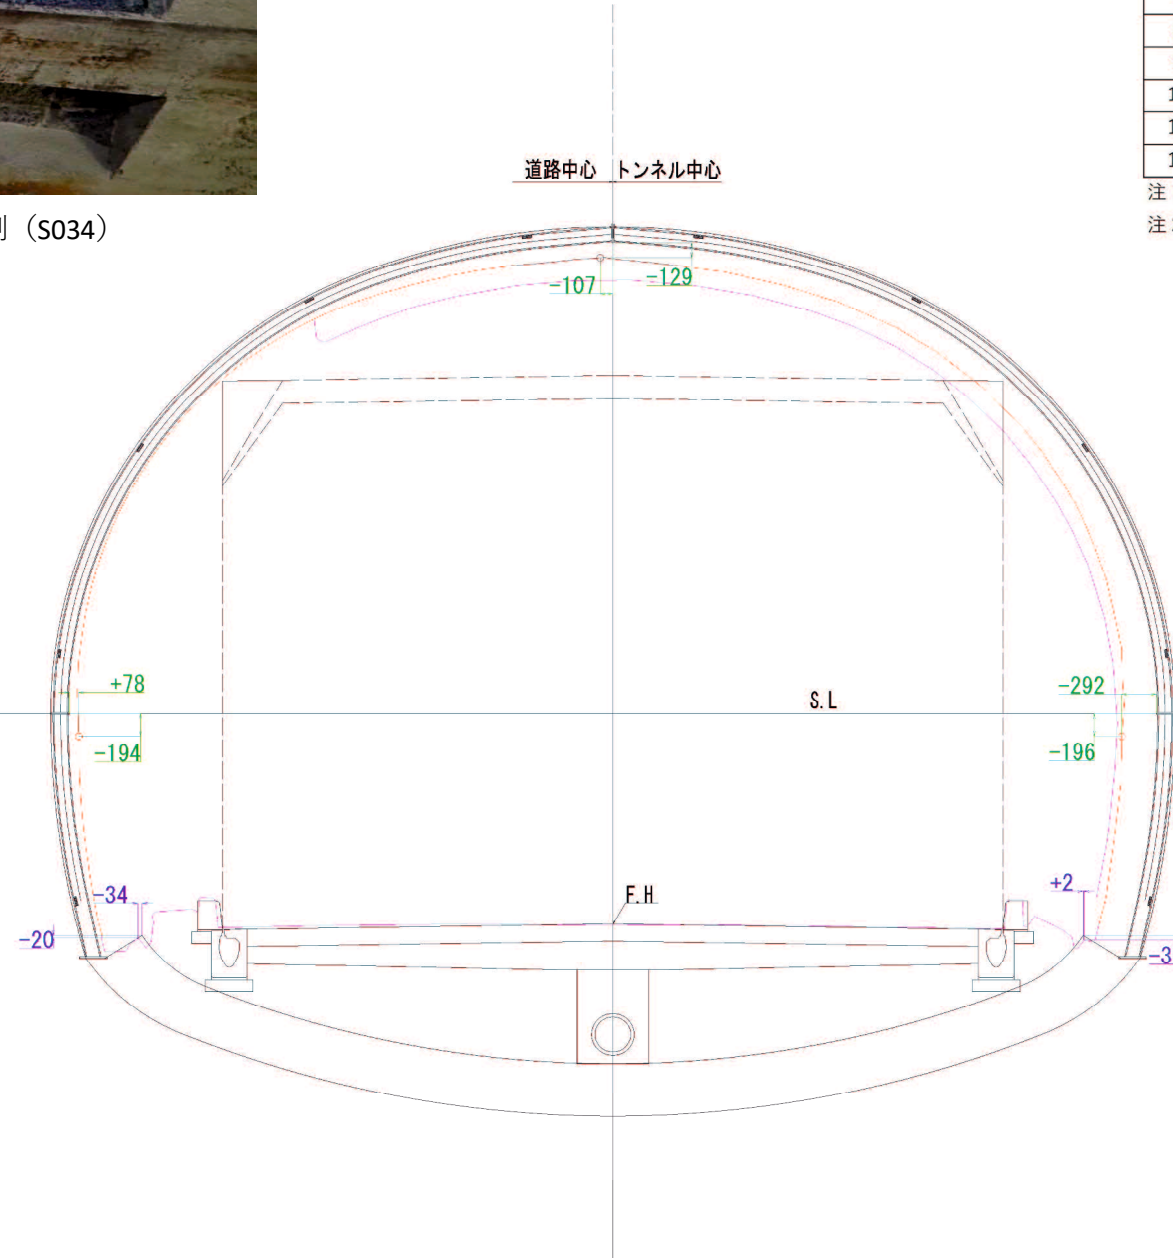
S031-2  
NO. 124+9.725

・ S 0 3 1 - 2 断面では、鋼製支保工の継手が、天端が約100mm左にずれて、S L では約200mm下方にずれている。更に S L 高では、施工済みの支保工前面幅が設計幅よりも370mm狭い状況となっている。

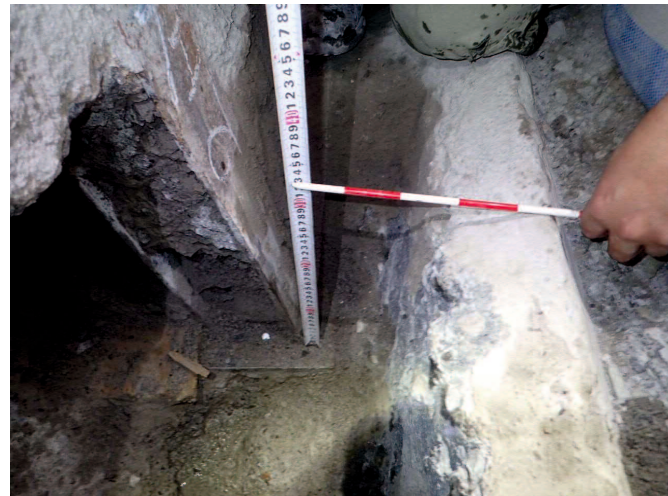
・ 鋼製支保工がインバート内に食い込んでいる。

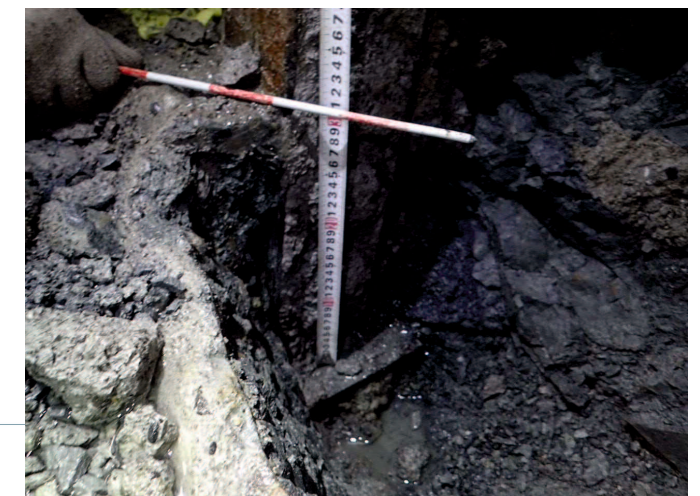
・ 鋼製支保工がインバート内に食い込んでいる。

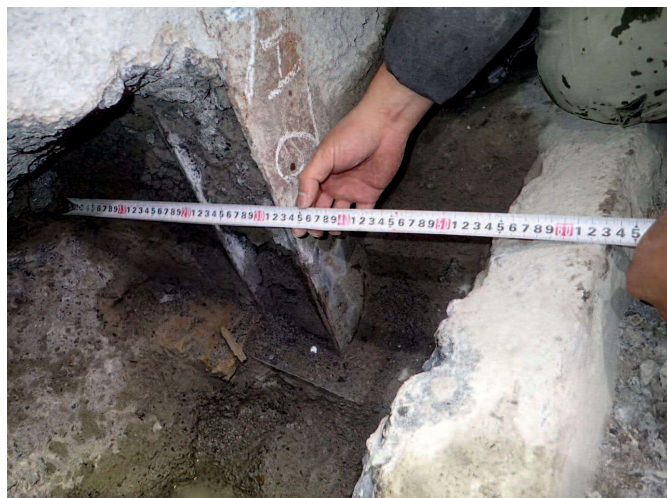
・ インバート前面から約330mmの位置に鋼製支保工前面がある。

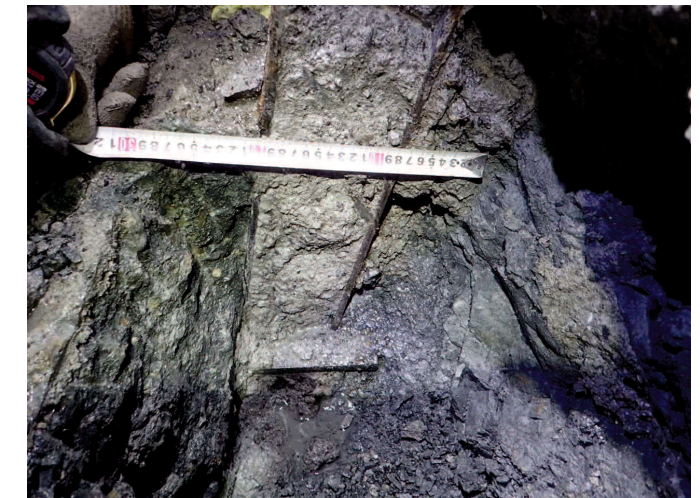
・ インバート内の道路側に鋼製支保工がある。

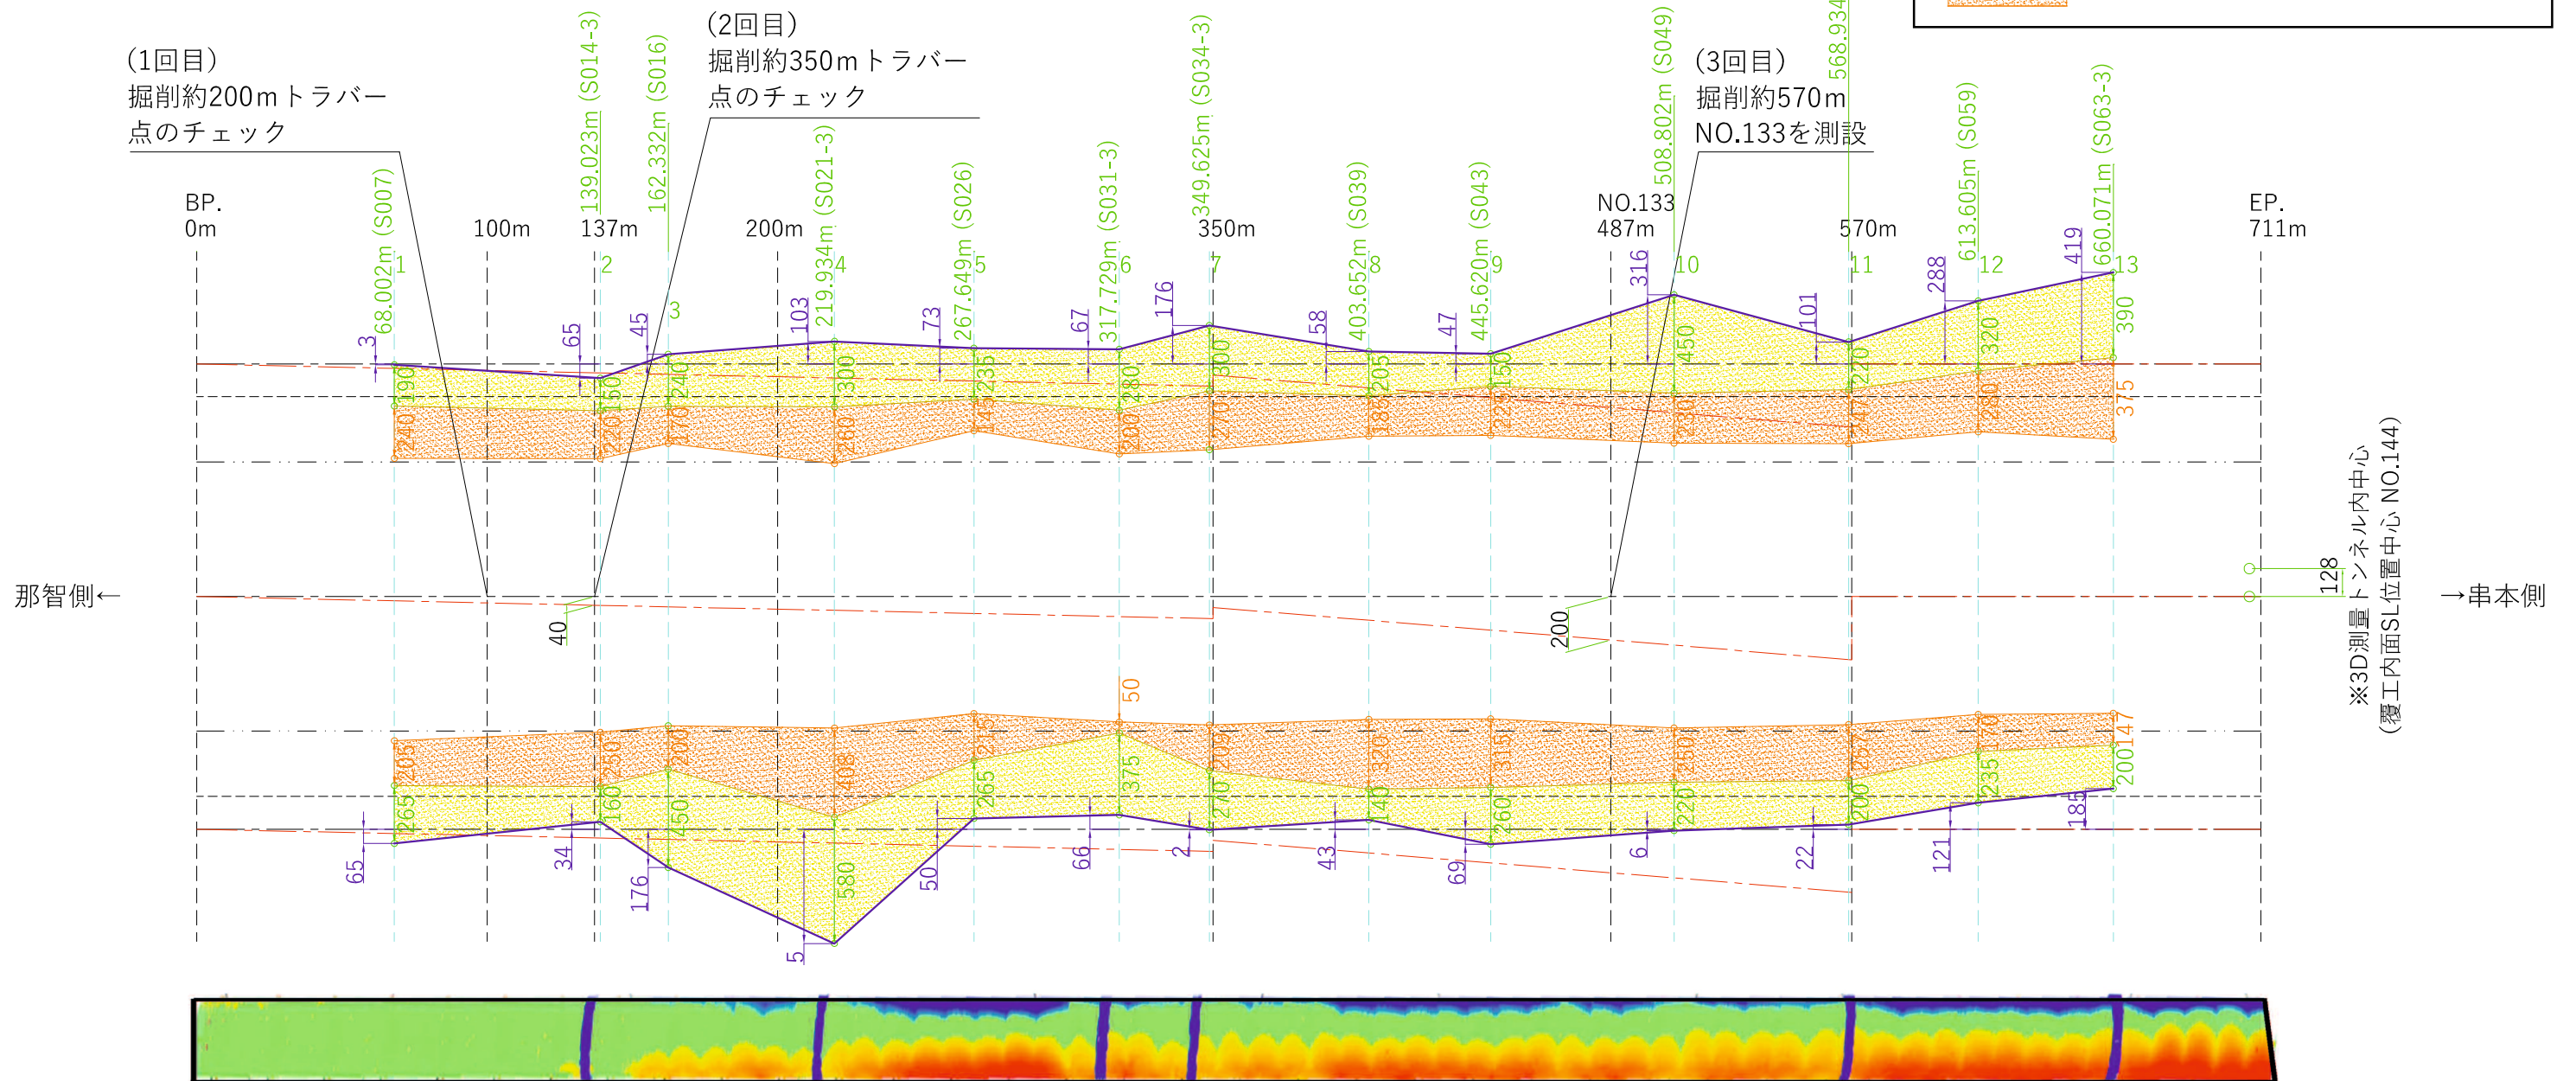
### 坑内測量ライン イメージ平面図 (SL位置)

- ・ 坑外基準点は測量会社が設置し、坑内の仮トラバー点は施工会社が設置した。
- ・ 仮トラバー点は、坑外の基準点まで戻って測量し確認しなければならないが、当該工事では3回しか確認を実施していなかった。
  - 1回目：掘削切羽が200m地点で、L=100m付近地点の仮トラバー点を測量した時。
  - 2回目：掘削切羽が350m地点で、L=137m地点の仮トラバー点を測量した時。
  - 3回目：掘削切羽が570m地点で、測点No133付近の仮トラバー点を測量した時。
- ・ 仮トラバー点は坑外の基準点まで戻って測量しなければならないが、仮トラバー点から直近の仮トラバー点を確認したのみで3mm以内の誤差であれば合格としていた。
- ・ トラバー点は掘削方向に対して左右交互に設置した方が角度がついて誤差が生じにくいですが、掘削時に左側に重機や車両が停車しているため右側にトラバー点が偏ってしまった。
- ・ 570mまで掘削した時点で、測点No133付近の仮トラバー点118-7と118-9の座標を変更して掘削方向を修正した。これまで坑口から設置していた仮トラバー点は、水路工等の工事で使用できなくなり、切羽に近い仮トラバー点を確認して新たに仮トラバー点を設けて測量する必要があったが、これを行うこと無く掘削を工事完了まで進めた。

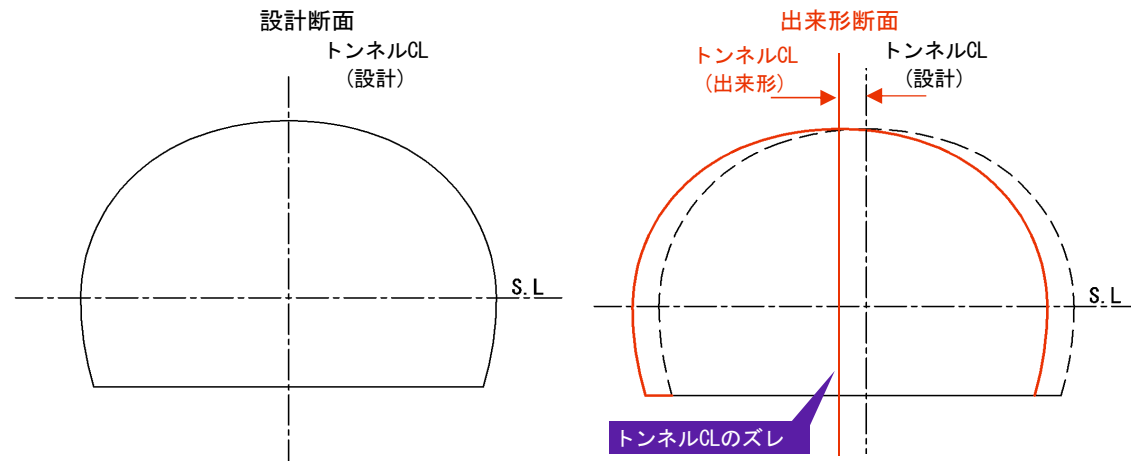
①-1 掘削線形のズレ（測定のずれ）；P4

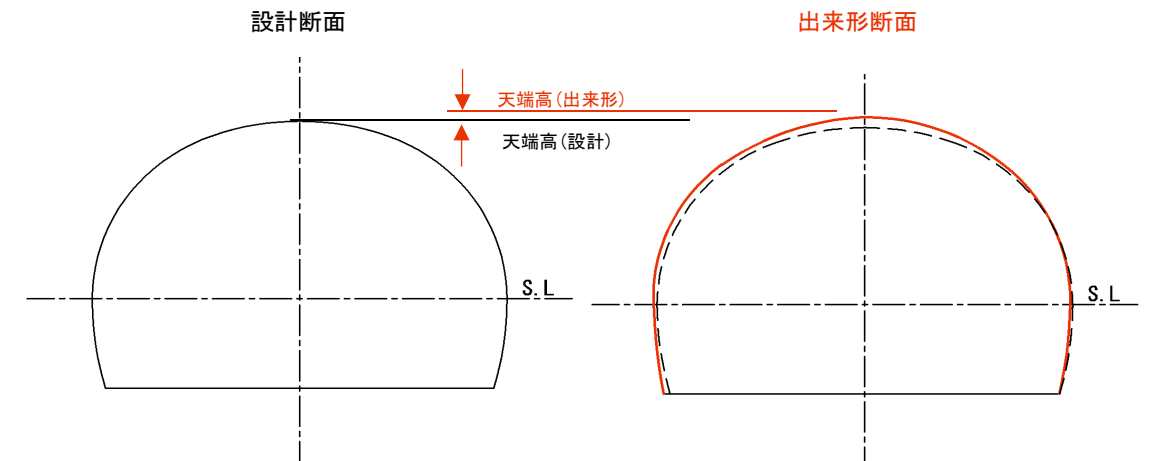
①-2 掘削面に凸凹が多い；P11、P29

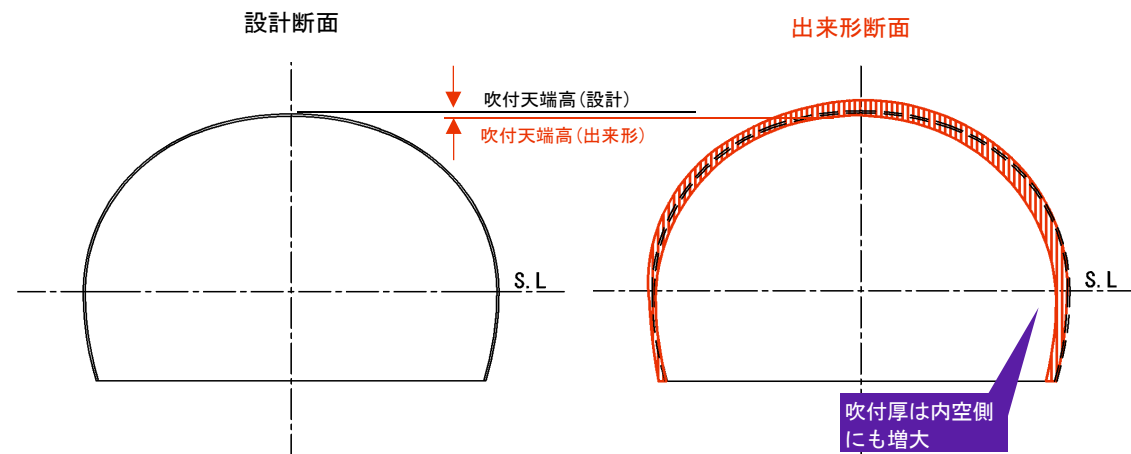
② 一次吹付コンクリート厚の管理不良；P11、P21～26

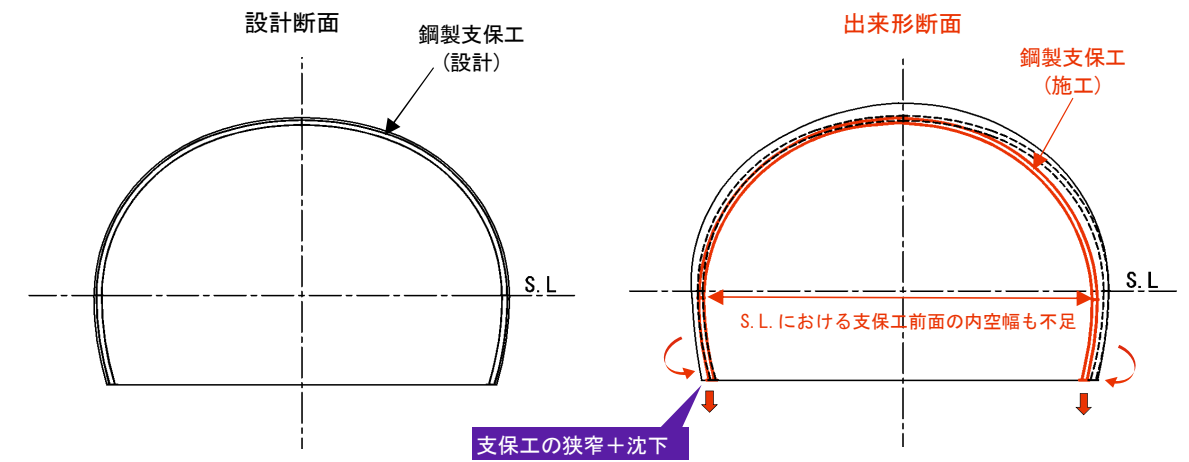
③ 鋼アーチ支保工設置位置の不良（設計断面に対する出来形不良）；P17、P21～26

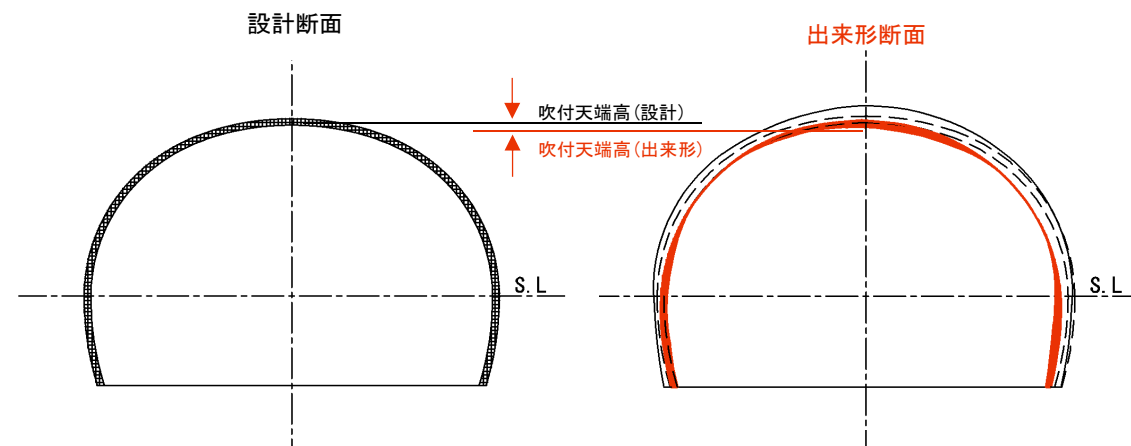
④ 二次吹付コンクリート厚の管理不足（設計断面に対する出来形不良）；P29、P21～26

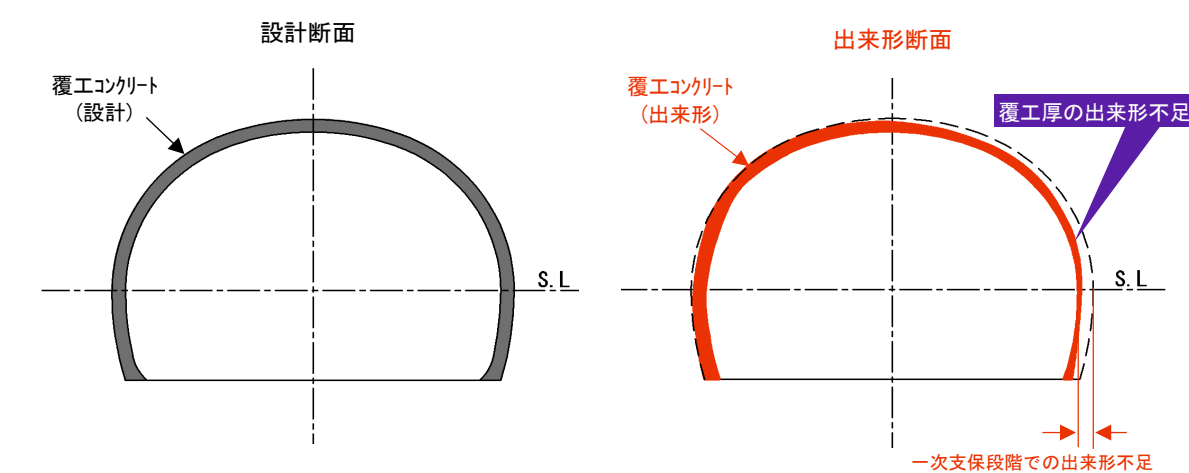
⑤ セントルフォーム設置位置不良+覆工コンクリート厚の管理不良；P30
