県道長井古座線 八郎山トンネル技術検討委員会

第3回委員会資料

令和5年12月20日

和歌山県県土整備部道路局道路建設課

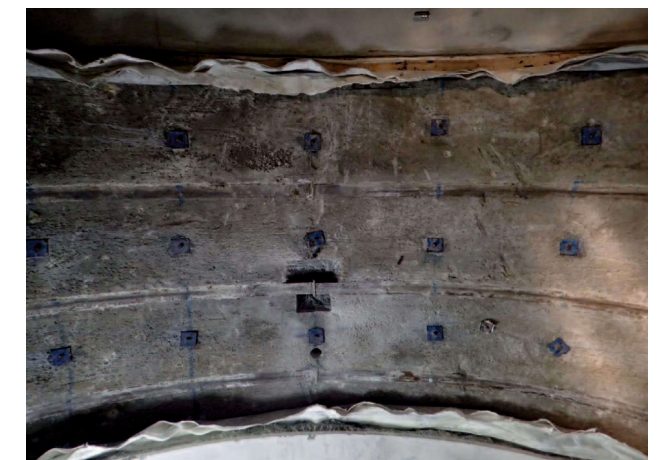
・支保工天端継ぎ手部全景；変状無

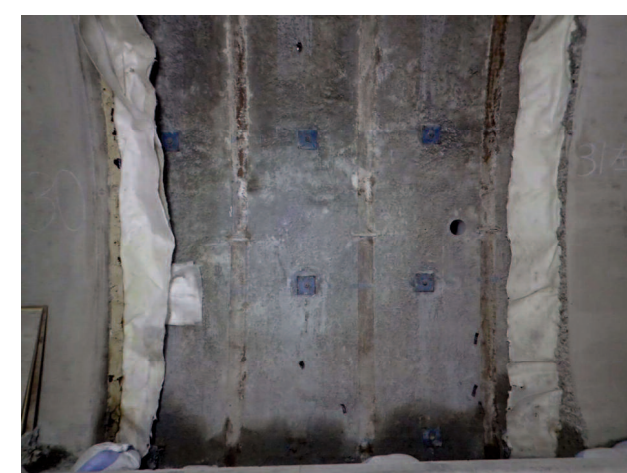
・支保工状況（左側）；変状無

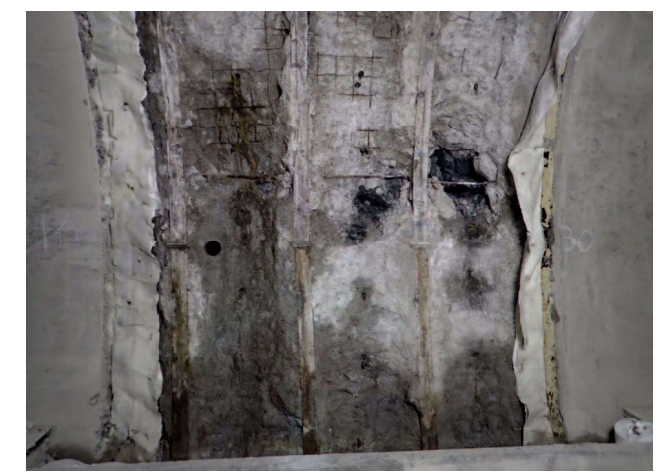
・支保工状況（右側）；変状無

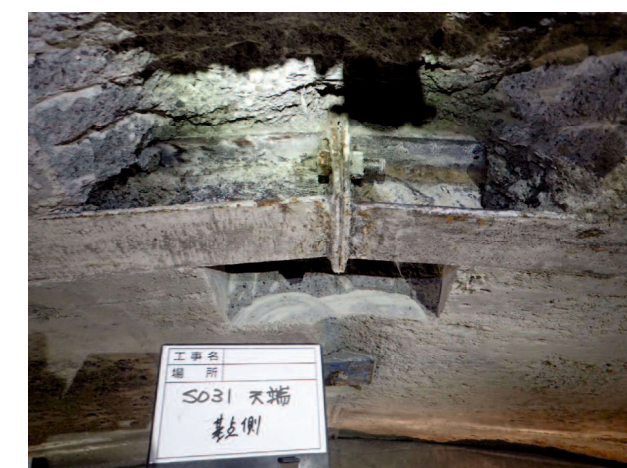
・支保工天端継ぎ手部；変状無

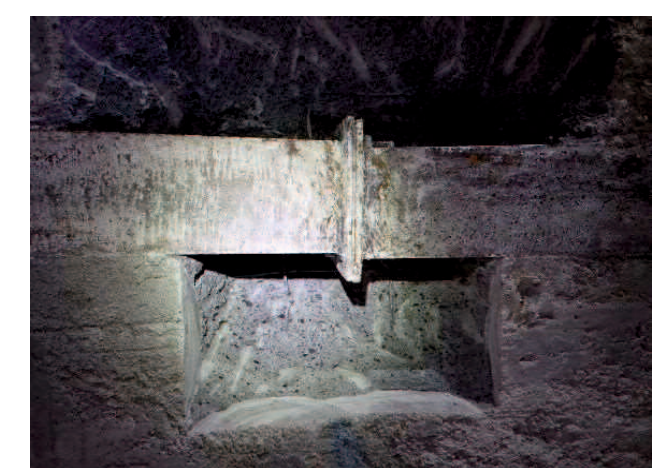
・支保工天端継ぎ手部；変状無

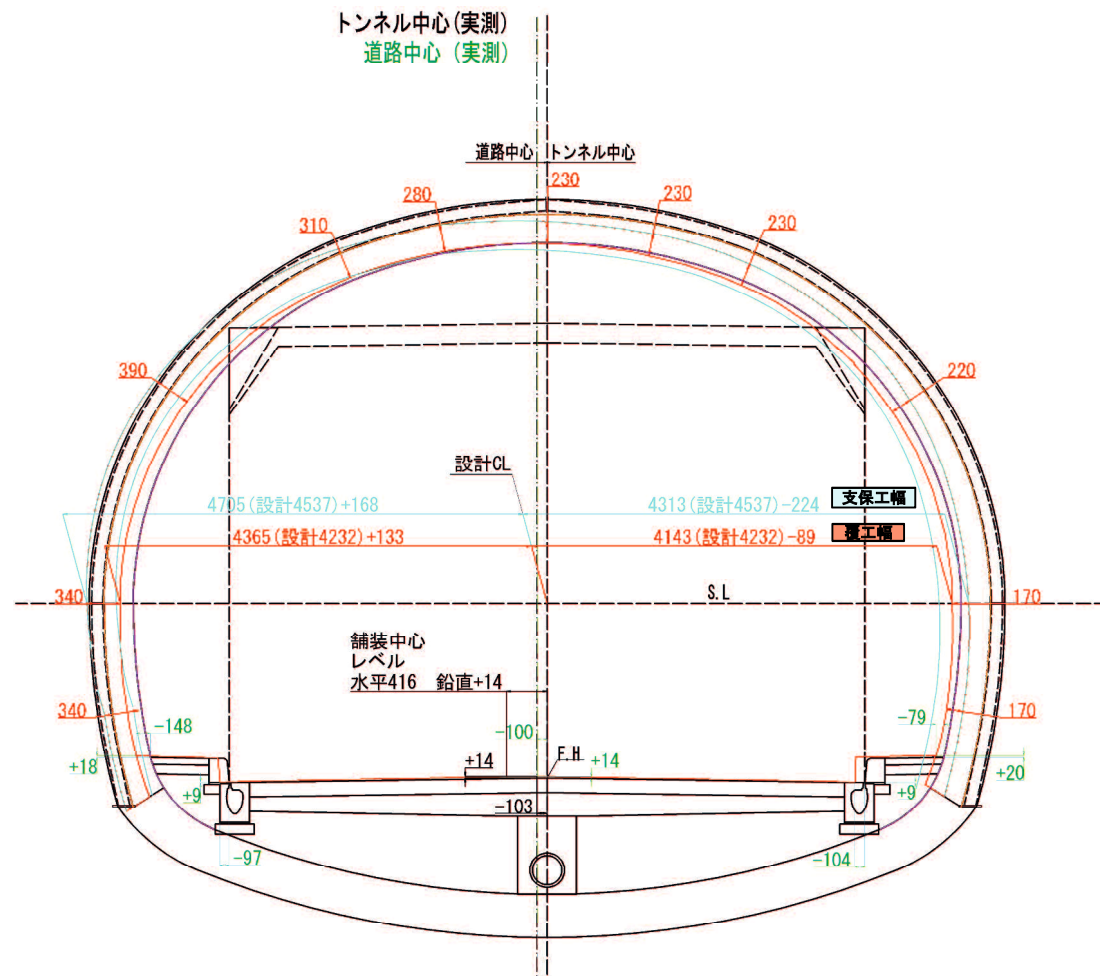
断面図No140 (S060) ※覆工コンクリート未撤去部

トンネル内空断面計測 (覆工コンクリート面の3次元測量)、地中レーダ探査 (覆工厚さ及び空洞) を活用し支保工幅を測定した。

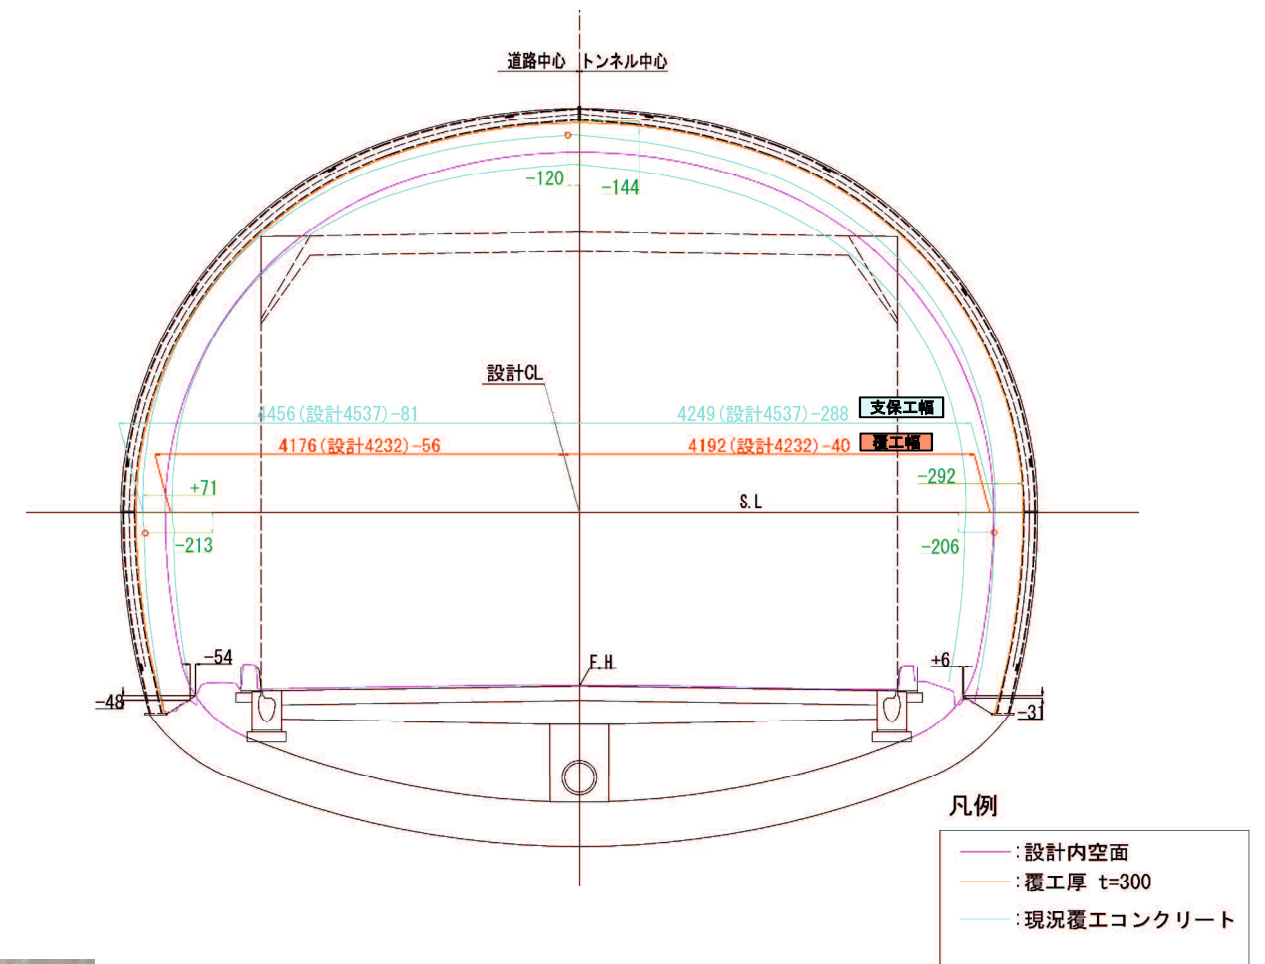
断面図No124+8.715 (S031) ※覆工コンクリート撤去部

トンネル内空断面計測 (支保工面の3次元測量) を活用し支保工幅を測定した。

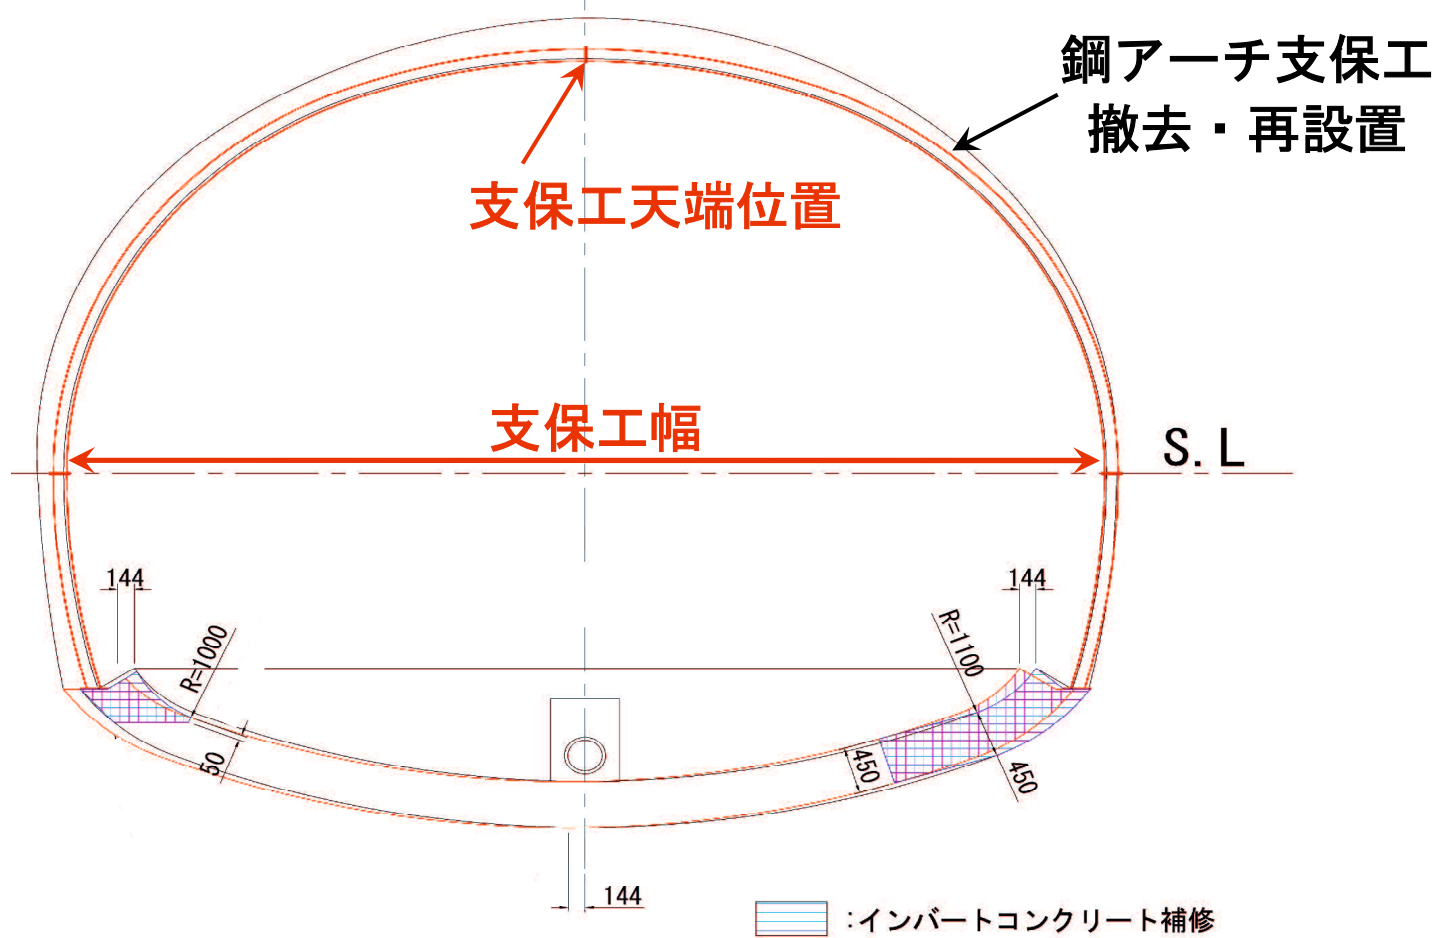
支保工幅および天端位置での確認結果

支保工について、支保工幅（S L位置）および天端位置を確認した結果、ほぼ全測点で支保工が所定の位置に設置されていない。

このため、所定の覆工コンクリート厚さを確保するためには、支保工の撤去・再設置が必須であるとする。

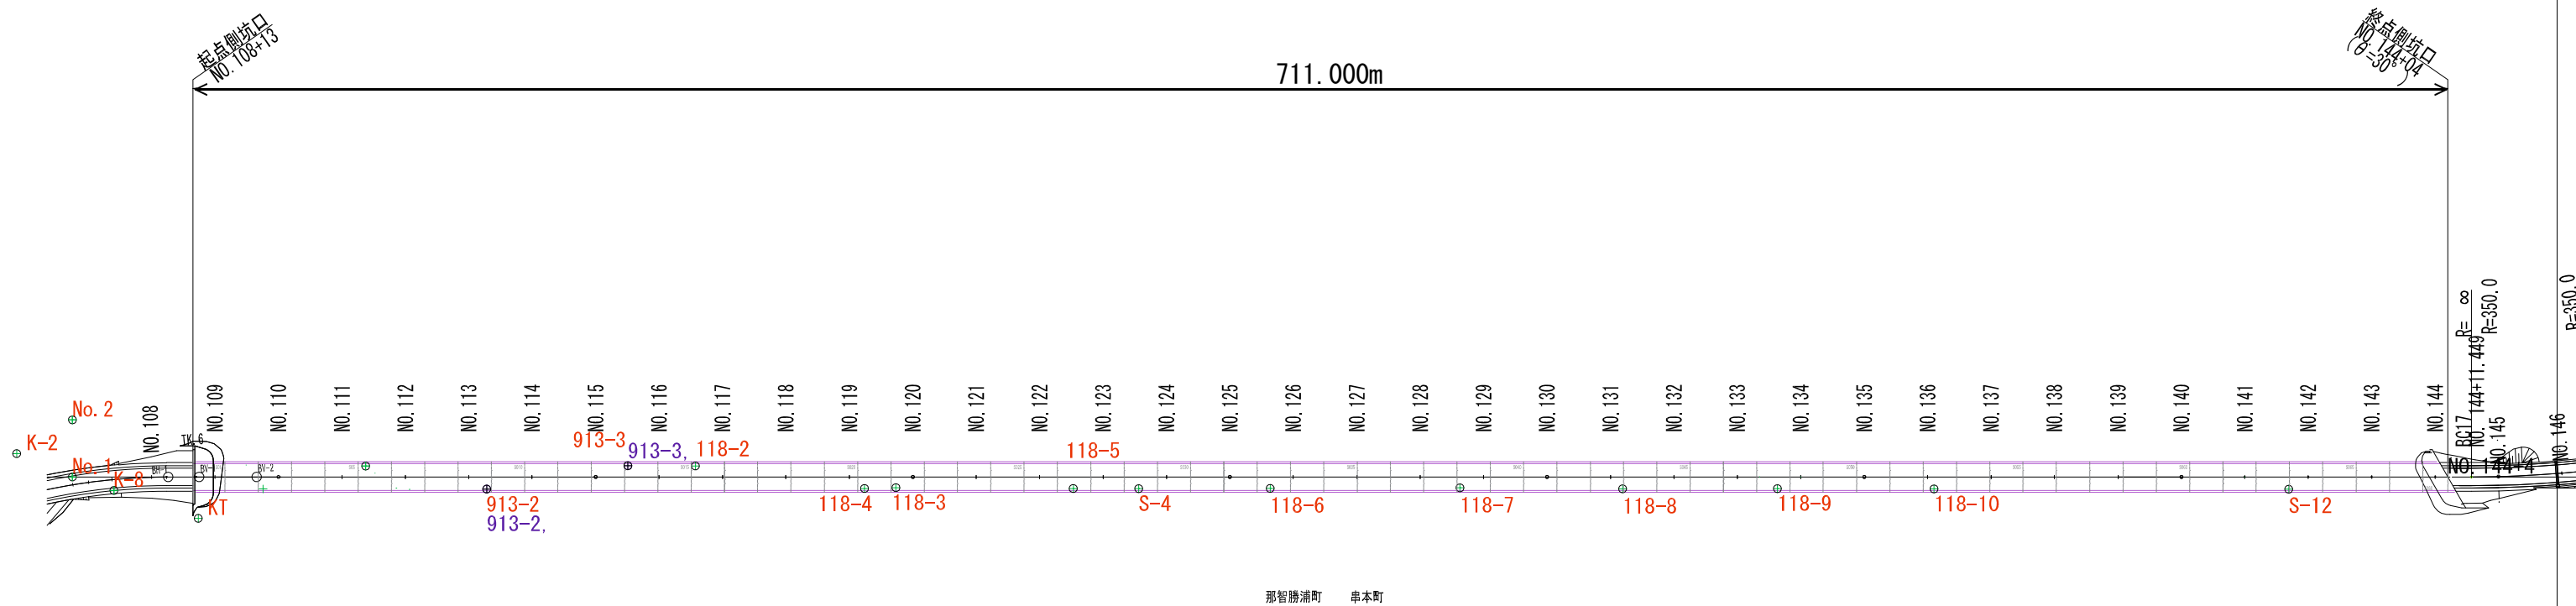
平面図 S=1:1,000

- ・ 坑外基準点は測量会社が設置し、坑内の仮トラバー点は施工会社が設置した。
- ・ 仮トラバー点は、坑外の基準点まで戻って測量し確認しなければならないが、当該工事では3回しか確認を実施していなかった。
 - 1回目：掘削切羽が200m地点で、L=100m付近地点の仮トラバー点を測量した時。
 - 2回目：掘削切羽が350m地点で、L=137m地点の仮トラバー点を測量した時。
 - 3回目：掘削切羽が570m地点で、測点No133付近の仮トラバー点を測量した時。
- ・ 仮トラバー点は坑外の基準点まで戻って測量しなければならないが、仮トラバー点から直近の仮トラバー点を確認したのみで3mm以内の誤差であれば合格としていた。
- ・ トラバー点は掘削方向に対して左右交互に設置した方が角度がついて誤差が生じにくいですが、掘削時に左側に重機や車両が停車しているため右側にトラバー点が偏ってしまった。
- ・ 570mまで掘削した時点で、測点No133付近の仮トラバー点118-7と118-9の座標を変更して掘削方向を修正した。これまで坑口から設置していた仮トラバー点は、水路工等の工事で使用できなくなり、切羽に近い仮トラバー点を確認して新たに仮トラバー点を設けて測量する必要があったが、これを行うこと無く掘削を工事完了まで進めた。
