### 3 再発・類似事例の分析

## 【2】ベッドからベッドへの患者移動に関連した事例（第13回報告書）

### －移動時に転落した事例－

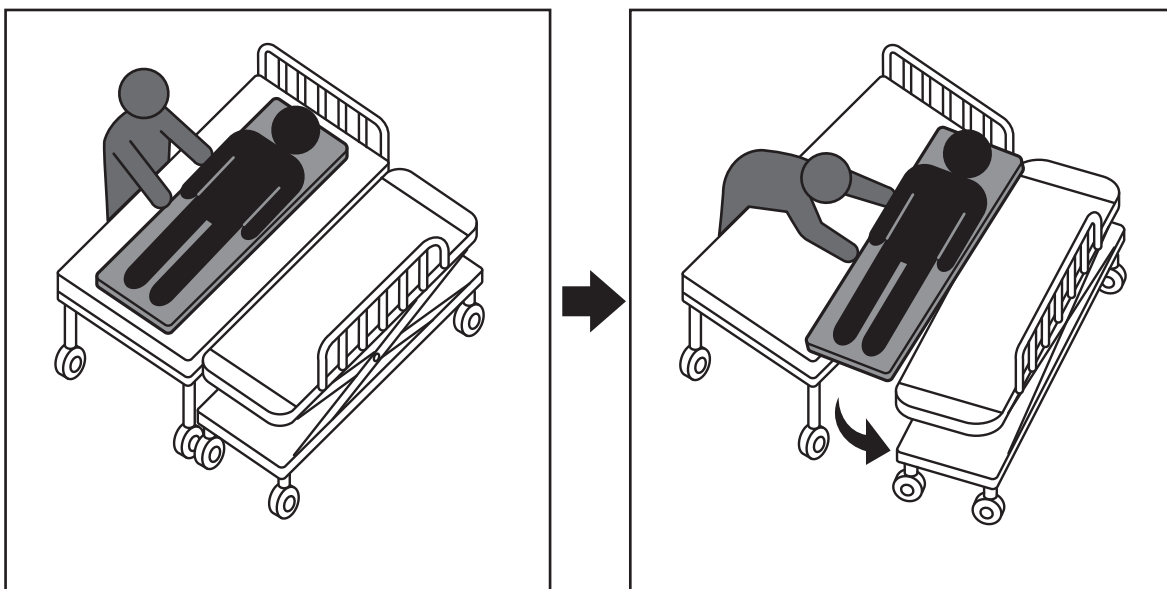
#### ① 1名で介助中に移動先のストレッチャーが動き転落した事例

移動に関わった職種は、看護師が12名と多く、次いで診療放射線技師が4名であった。また、移動に関わった人数は、1名の事例が2件あった。いずれも移動先のストレッチャー側には誰もいない状態で、患者をスライダ（移乗補助器具）に乗せて押した際に移動先のストレッチャーが動いて転落した事例であった。

介助者1名で移動した際に移乗補助器具を押したはずみで移動先のストレッチャーが動き、ベッドとストレッチャーの間から患者が転落した。

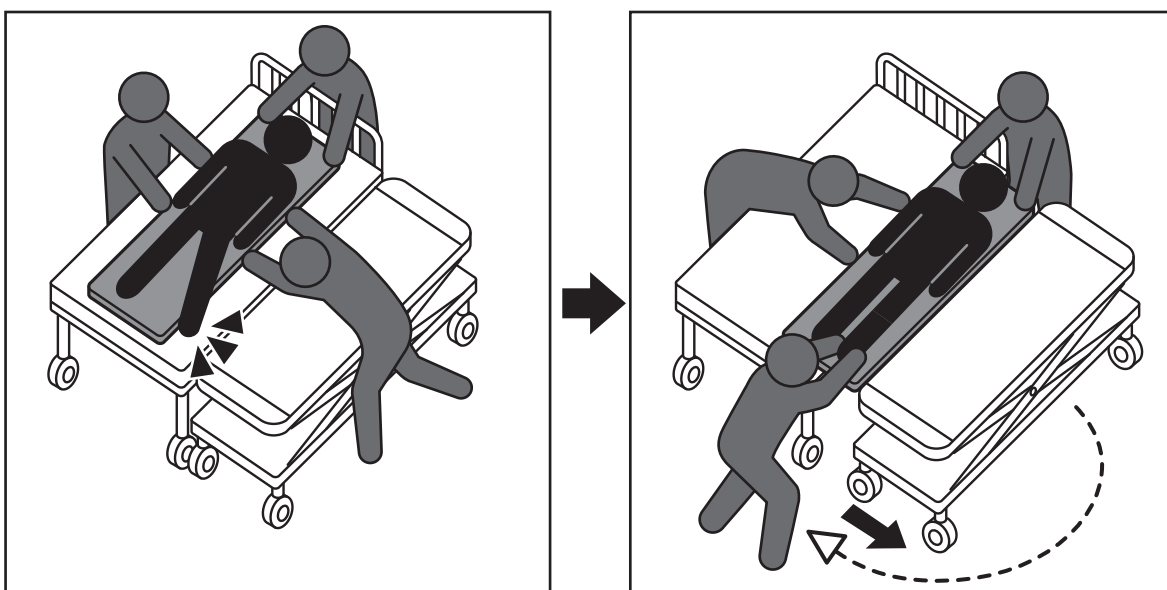
#### ② 3名で介助中に移動先のストレッチャーが動き転落した事例

介助者3名のうち、移動先のストレッチャー側にいた1名が患者の下肢を移乗補助器具に乗せようと足元に移動した時に、ベッド側の介助者が移乗補助器具を押したことで、移動先のストレッチャーが動き、ベッドとストレッチャーの間から患者が転落した。
