[年度] 令和3年度和歌山県農林水産試験研究成果情報

[成果情報名] 煙樹ヶ浜松林における2018年以降のマツ類枯死要因について

[担当機関名] 林業試験場 経営環境部

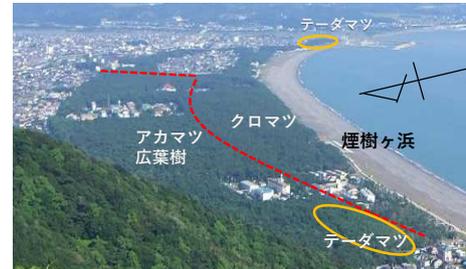
煙樹ヶ浜松林

内陸はアカマツが多いが、広葉樹に置き換わりつつある

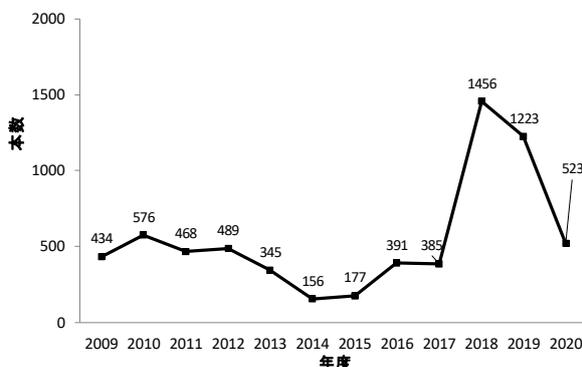
図1 マツ類立枯れ本数の推移(美浜町調べ)

美浜町にある煙樹ヶ浜松林(78ha、マツ類5万本以上)において、2018年台風21号によりマツ類風倒木が多く発生しましたが、それとは別にマツ類の枯死(立枯)本数も急増しました(図1)。その原因を明らかにするため、林業試験場、和歌山工業高等専門学校、森林総合研究所、日高振興局、美浜町が連携して調査を実施しました。

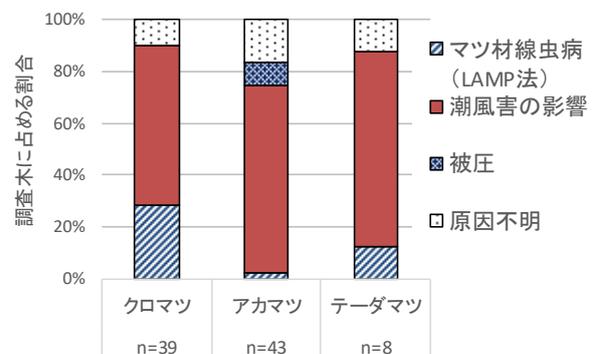
図2 樹種別の推定された枯死原因の割合

- 2019年度に実施した90本の毎木調査等の結果から、2018年以降の主なマツ類枯死原因は、降水量の少ない風台風であった2018年の台風21号の潮風害によるものと考えられました(図2)。2020年度に実施した114本の毎木調査も同様の傾向がみられました。
- クロマツは潮風害に強いとされるものの、周囲の樹から被圧*され枝葉の少なくなったものが、海側林縁近くで激しい潮風を浴び続けて少ない枝葉をさらに失って枯れたと考えられました(図3、図4、図5)。 *被圧: 成長競争に負けるなど劣勢となった木が周囲の優勢木から圧迫されること
- アカマツは潮風害に弱いとされ、海側林縁からの距離に関わらず、あまり被圧されていない潮風の当たりやすいものが枯れたと考えられました(図3、図4、図5)。また、台風により風倒木が多く発生したのは、広葉樹の被圧により下枝が枯れ重心位置が高くなったためと考えられました。
- テーダマツは局所的に植栽されており、2018年台風21号通過後に集団的に枯死、衰弱しているのが確認されました(図3)。伐倒調査により葉や枝の枯れ方に指向性がみられるなど潮風による被害であり、調査したマツ類のうち最も潮風害に弱いと考えられました。

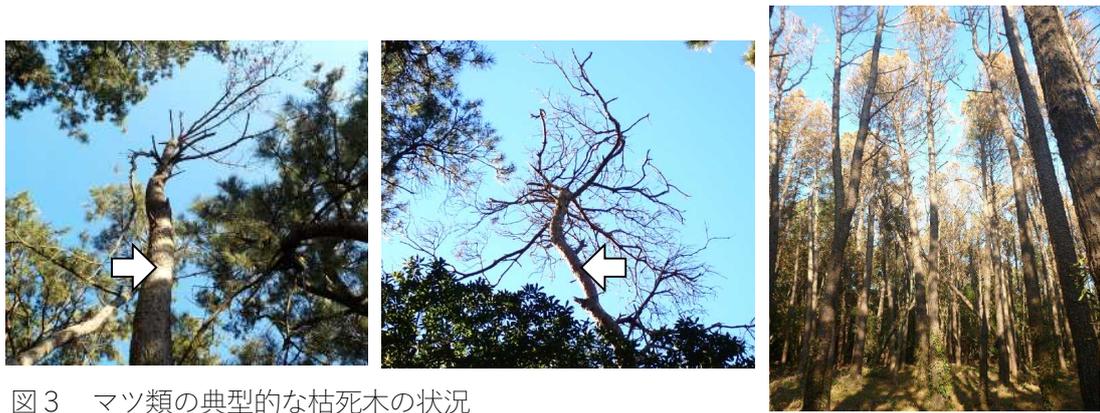
図3 マツ類の典型的な枯死木の状況

クロマツ枯死木（左）：周囲の樹木に被圧され枝葉が少ない
 アカマツ枯死木（中）：樹冠が林冠上に突出し風当たりが良い
 テーダマツ枯死木（右）：集団的な被害（2018年10月）

- ・クロマツは潮風に弱い被圧木から優先的に除間伐を実施する。
- ・アカマツは風倒木対策として競合する広葉樹から除去する（保全・育成ゾーン）。
- ・テーダマツは潮風に弱い抵抗性クロマツに樹種転換を進める。
