高病原性鳥インフルエンザ発生農場における経営再開への取組

紀北家畜保健衛生所

今回、関係機関（振興局、畜産課）を交え、広範にわたる野生動物侵入防止対策や農場衛生指導及び各検査を終え、令和5年10月26日に農場経営を再開したので、その概要を報告する。

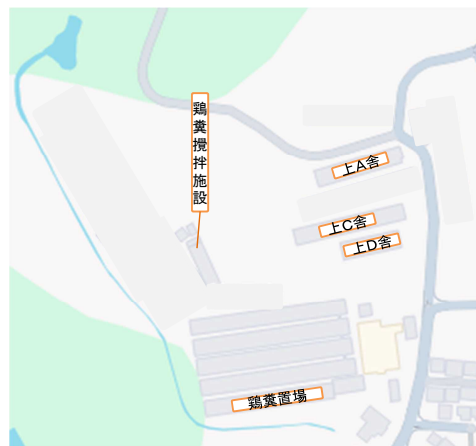
図3:①封じ込め後の鶏糞のウイルス検査

鶏糞封じ込め措置解除直後の3月6日に鶏舎及び鶏糞攪拌施設等の鶏糞のウイルス検査を実施した。検査については、図3のとおり採材し、発育鶏卵接種法によるウイルス分離検査を行った。検査の結果、全検体でウイルス分離陰性が確認できた。

【採材年月日】 令和5年3月6日

【検体】 スワブ(鶏舎、鶏糞攪拌施設)

【検体数】 5検体(スワブをプール)

【検査方法】 ウイルス分離検査(発育鶏卵接種)

【検査結果】 全て陰性

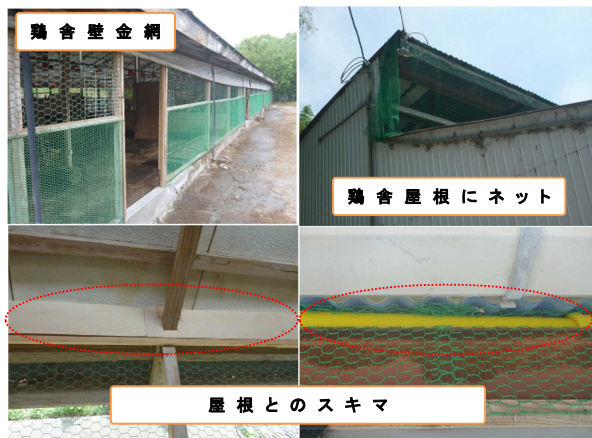
図4:②野生動物侵入防止対策

鶏舎等の修繕については、農場の方針のとおり、図4に示す施設に対し実施し、当所が修繕状況を確認した。特に、老朽化による鶏舎の穴や壁の無数の隙間を充填剤や金網の張替等で徹底的に修繕するとともに、鶏舎屋根や鶏糞攪拌施設での防鳥ネット設置や、排水口に金網を設置するなど野生動物の侵入防止対策を徹底した（図5, 6, 7）。

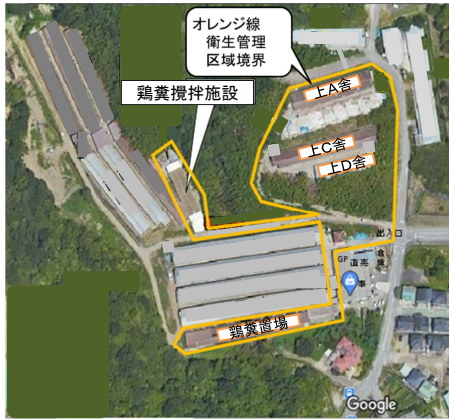
図8: ため池の野鳥対策等

また、野鳥対策については、図8に示すとおり農場周辺の池への

ネットの設置や、水を抜く等、野鳥を飛来させない環境にした。

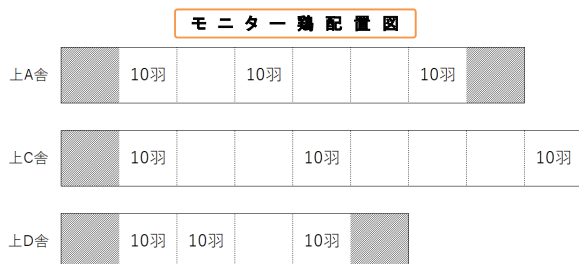
図15: ⑤モニター鶏導入

10月4日にモニター鶏を導入し、10月19日に検査を行った。モニター鶏の導入羽数は鶏舎1棟あたり30羽とし、3棟のため90羽とした（図15）。モニター鶏導入から14日後の10月19日に採材した気管スワブ、クロアカスワブ及び血清を材料に、ウイルス分離検査と抗体検査（ELISA）を実施した。採取検体数及び採材の方法については、図16のとおりである。検査結果は、臨床検査、ウイルス分離検査、抗体検査ともに全羽陰性であった。

【モニター鶏導入年月日】 令和5年10月4日

【導 入 羽 数】 中雛30羽×3鶏舎分=90羽
