# たかの金屋線 道路災害（和歌山県日高郡日高川町高津尾）

## 計画概要

進捗状況（平成24年8月末現在）

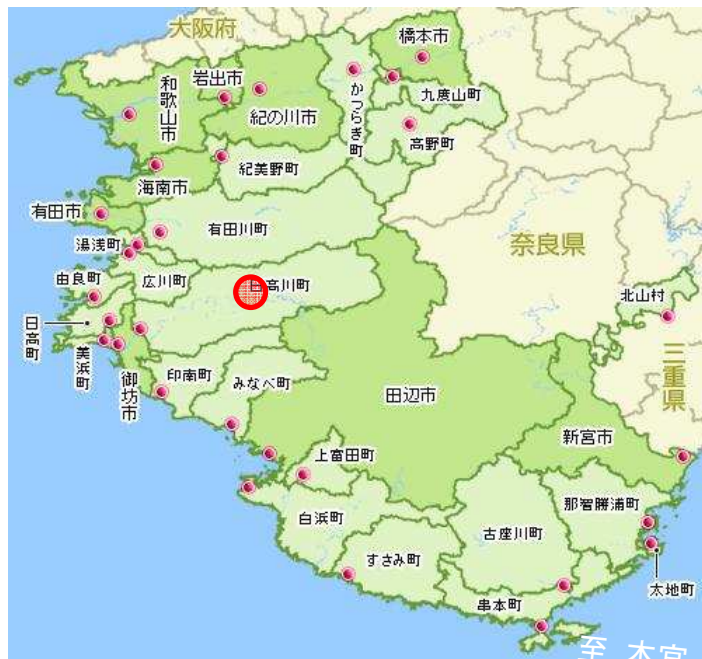
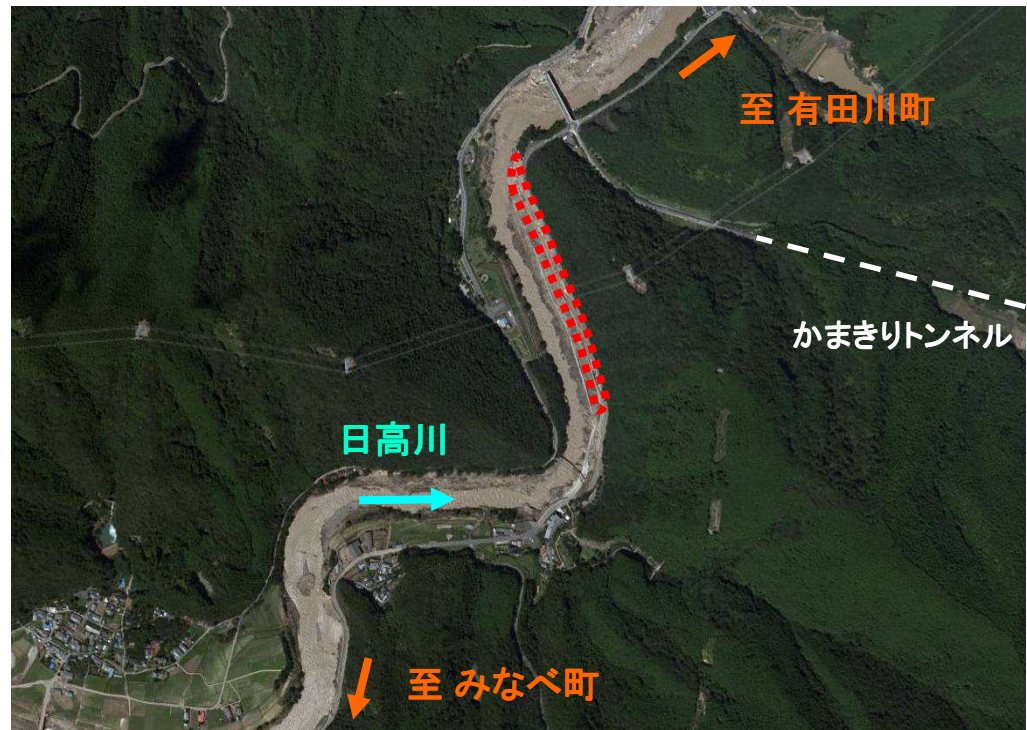
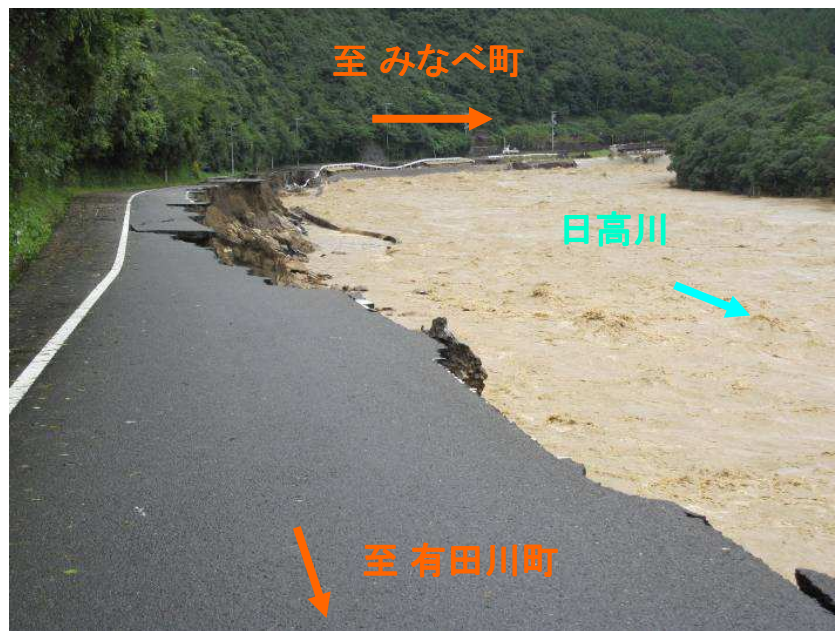
通行止め

たかの金屋線 31日間

(平成23年9月4日～10月4日)

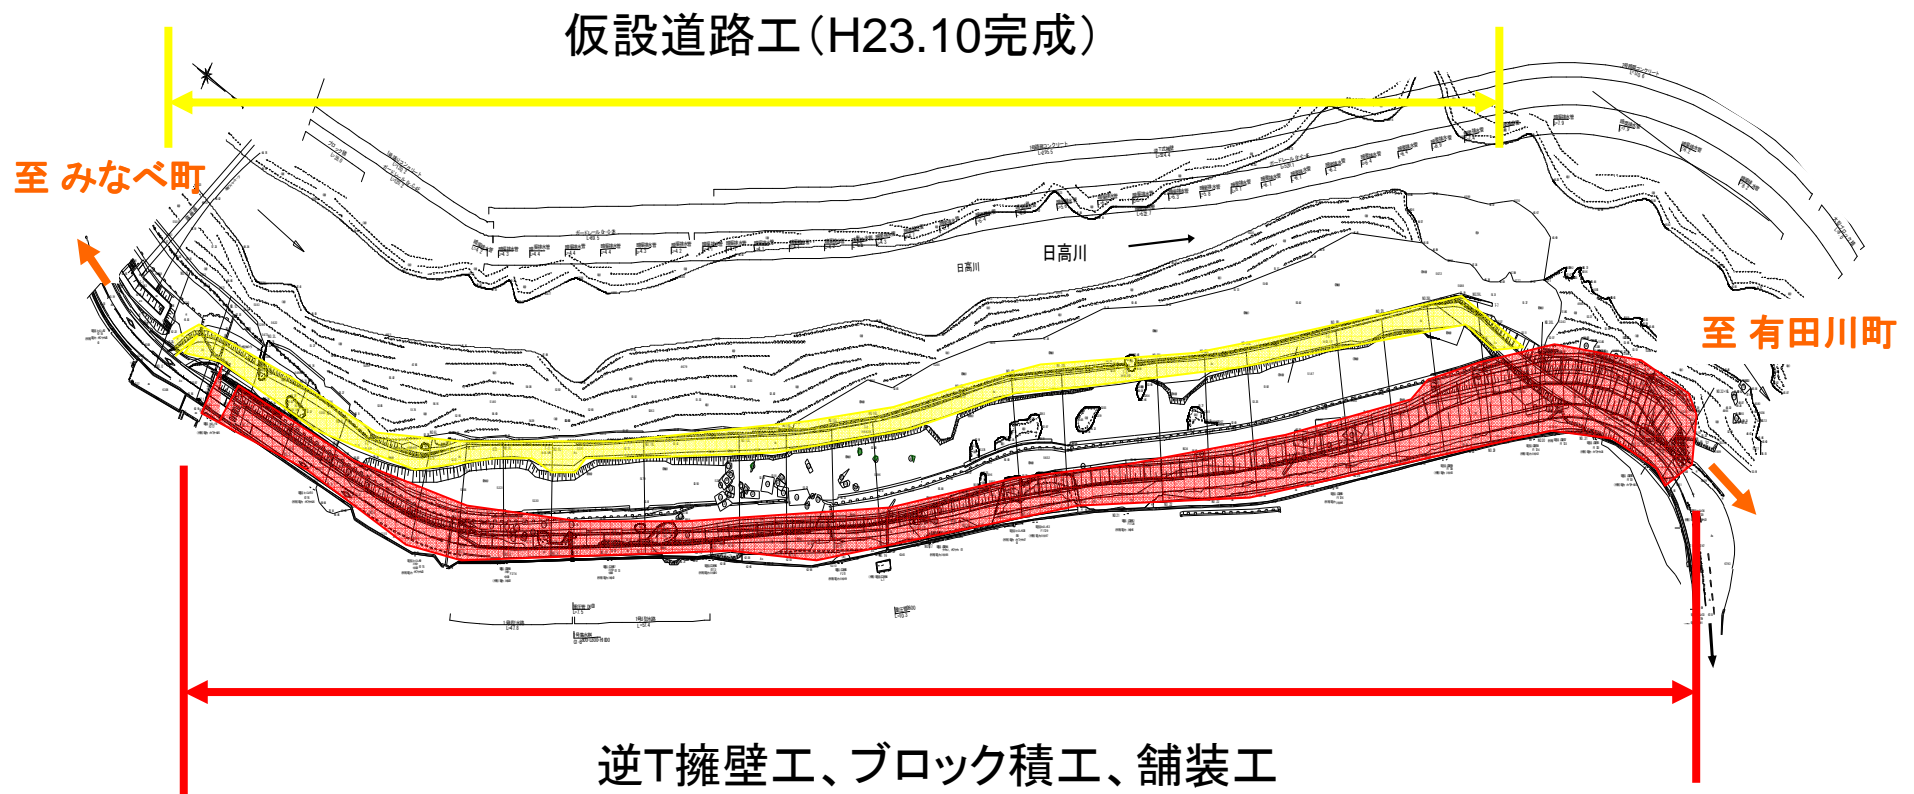
被災した道路を、より災害に強い逆T型の擁壁を用いて復旧を行います。

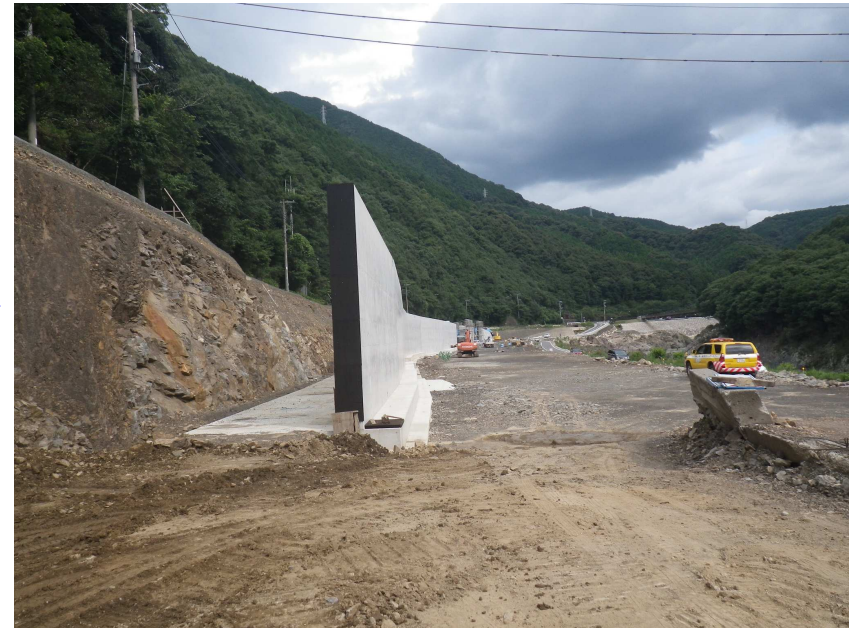
現況写真

逆T擁壁コンクリート打設中

逆T擁壁工 1,766m<sup>3</sup>

ブロック積工 134m<sup>2</sup>

逆T擁壁工 3,251m<sup>3</sup>
