## 平成23年9月台風12号及び豪雨による被害状況【日高川入野地区】

平成23年9月台風12号により、二級河川日高川水系日高川が越水氾濫し、日高川町入野地区で90戸の浸水被害が生じた。

計画概要 災害復旧助成事業L=3,571m

災害復旧と併せて河川断面の拡幅、護岸の築造をする

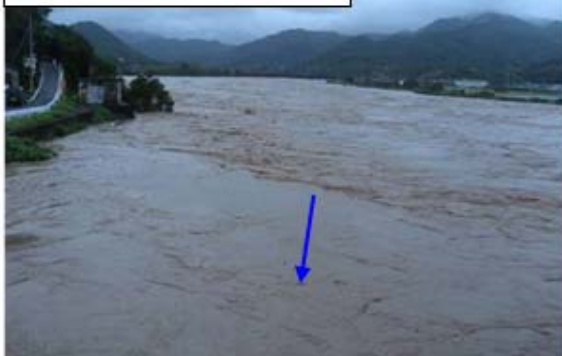
若野橋上流の出水状況

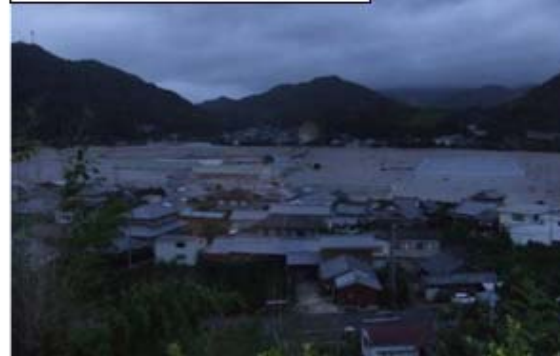
川辺大橋下流の出水状況

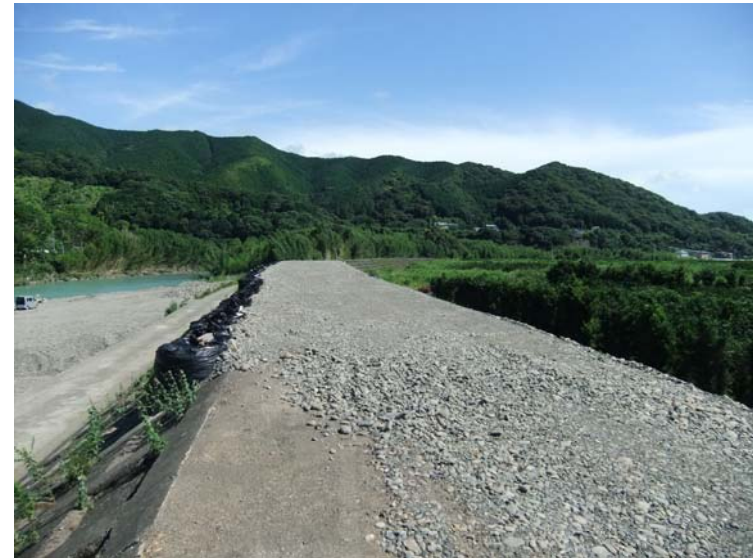
現況写真(原形復旧箇所)

盛土工 完成

施工:(株)小池組

河道掘削 20000m<sup>3</sup>

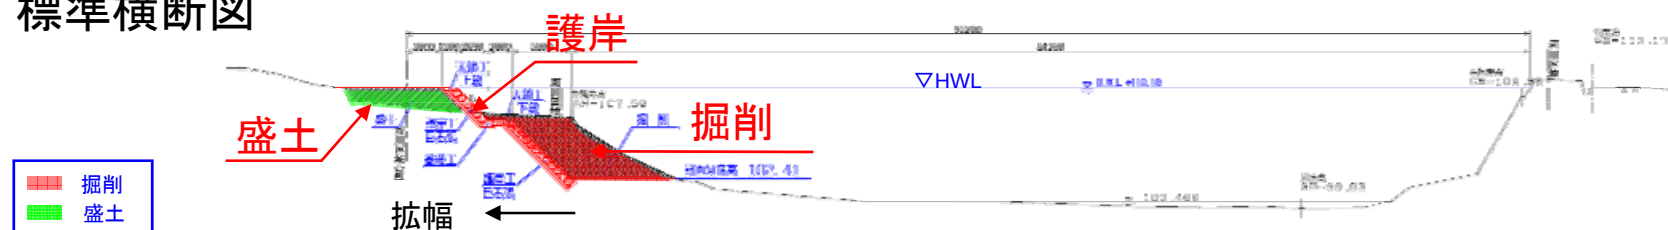
標準横断図

災害復旧と併せて河川断面の拡幅、護岸の築造をする

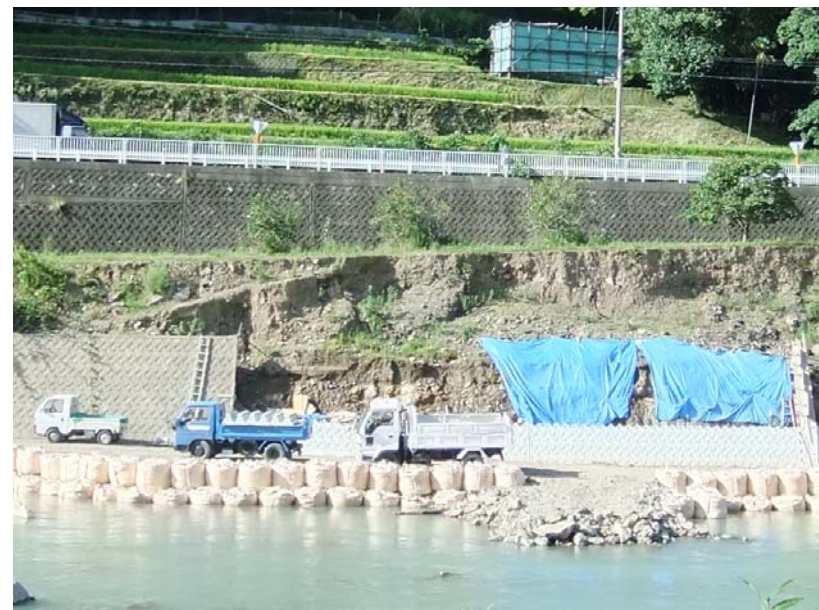
現況写真(原形復旧箇所)

コンクリートブロック積 工事中

施工:(株)上平建設

コンクリートブロック積工 338㎡

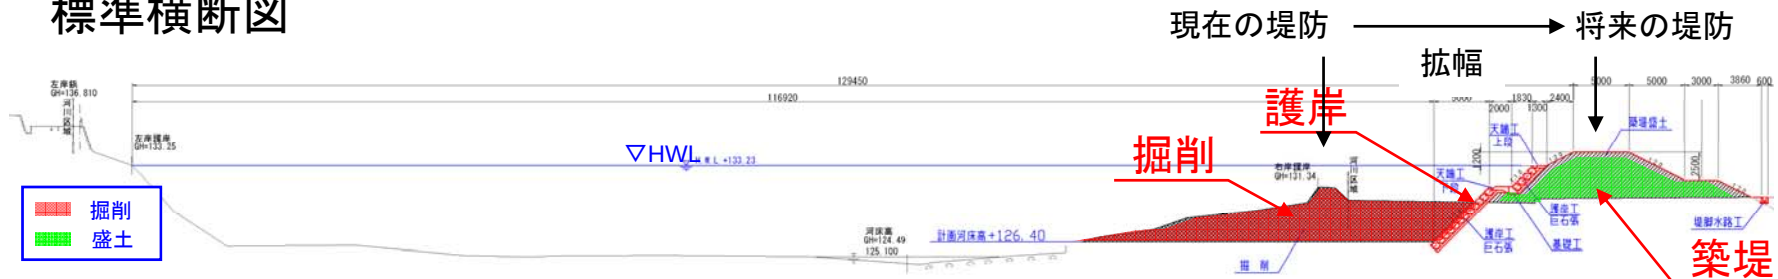
標準横断面図

災害復旧と併せて河川断面の拡幅、護岸の築造をする

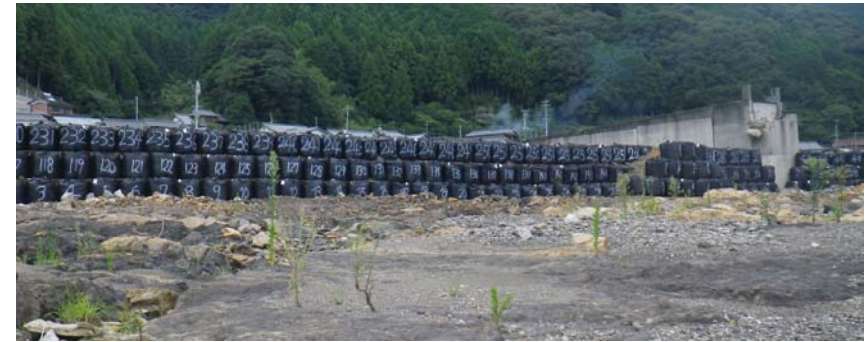
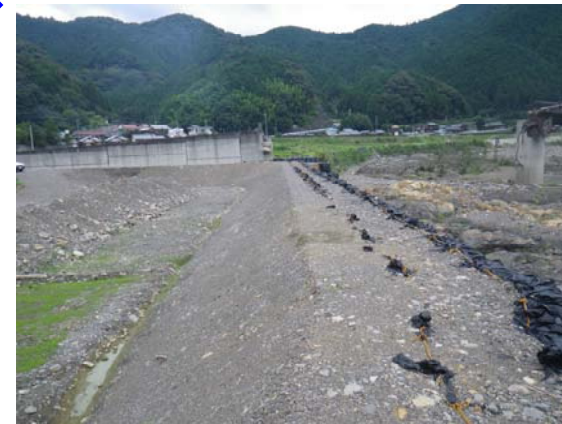
現況写真(応急復旧箇所)

大型土のう据付 完成

施工:タナカ技研(株)

河道掘削 5500m<sup>3</sup>、大型土のう製作・据付 900袋
