平成23年9月台風12号及び豪雨による被害状況【切目川】

計画概要 災害復旧関連事業L=1,900m

進捗状況(平成24年8月)

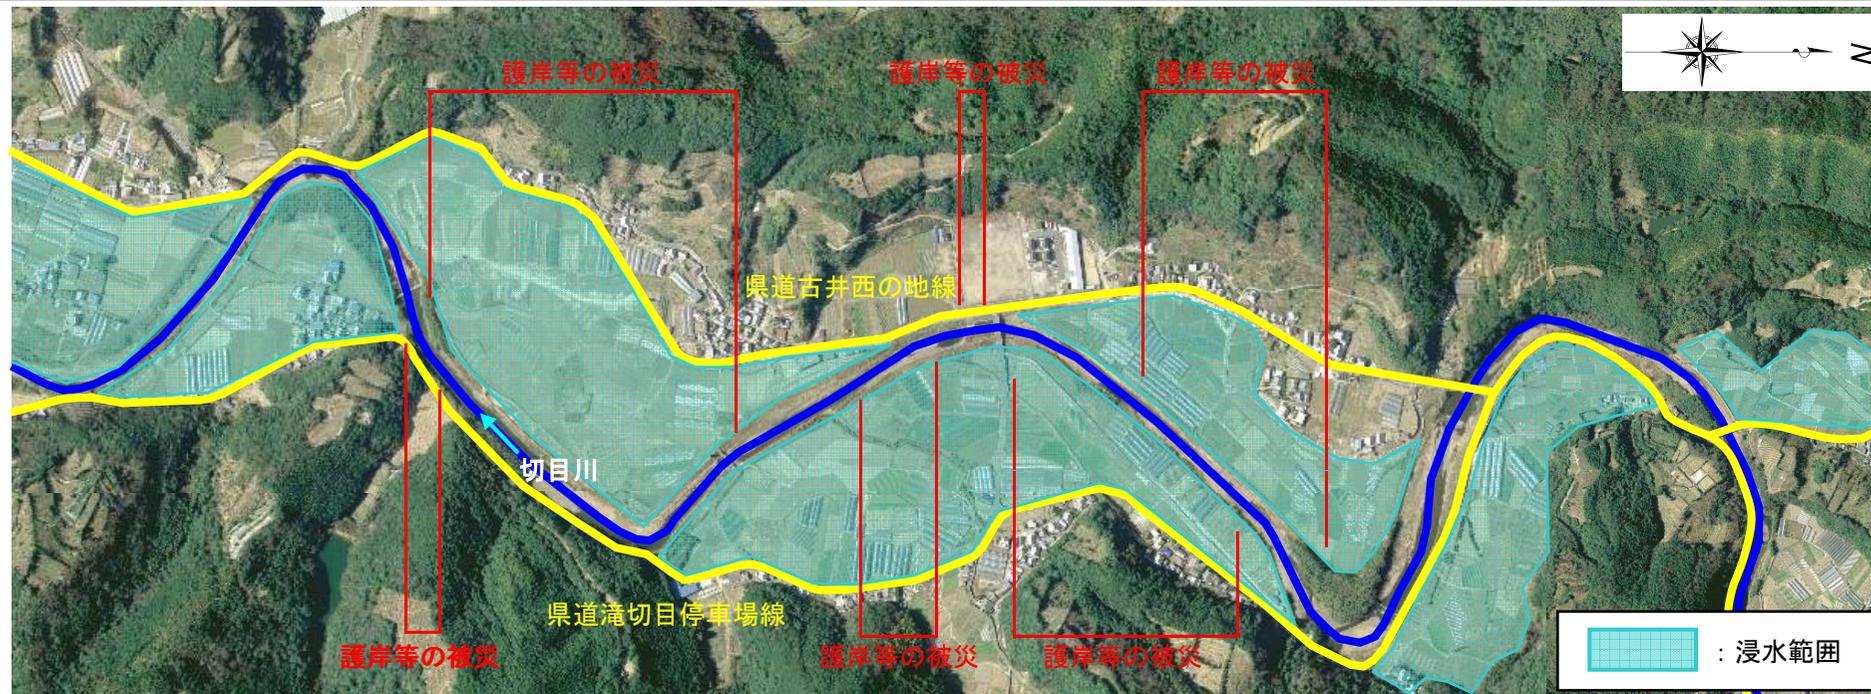
平成23年9月台風12号及び豪雨により、二級河川切目川水系切目川が越水氾濫し、今回の事業区間内では印南町島田地区他において32戸の浸水被害が生じた。

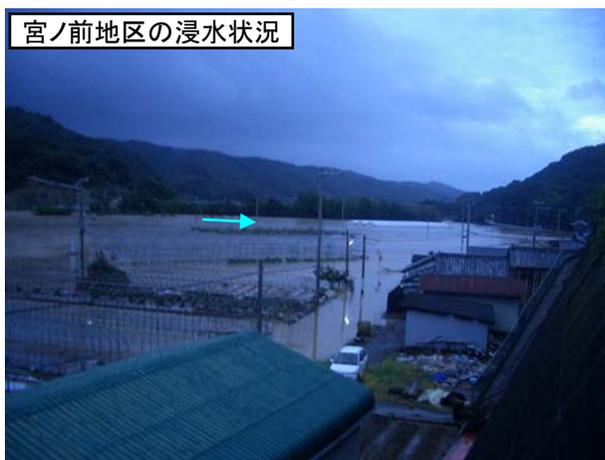
宮ノ前地区の浸水状況

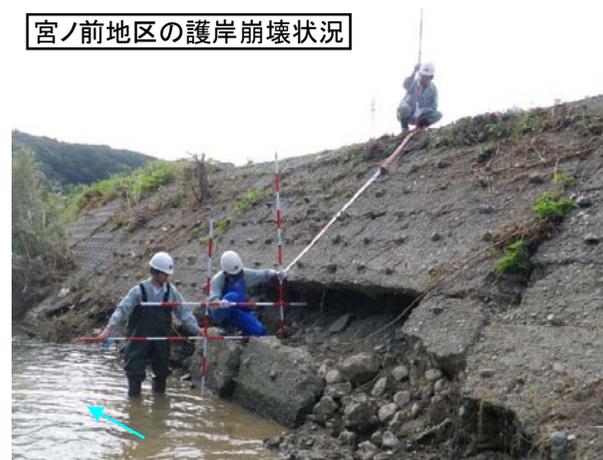
宮ノ前地区の護岸崩壊状況

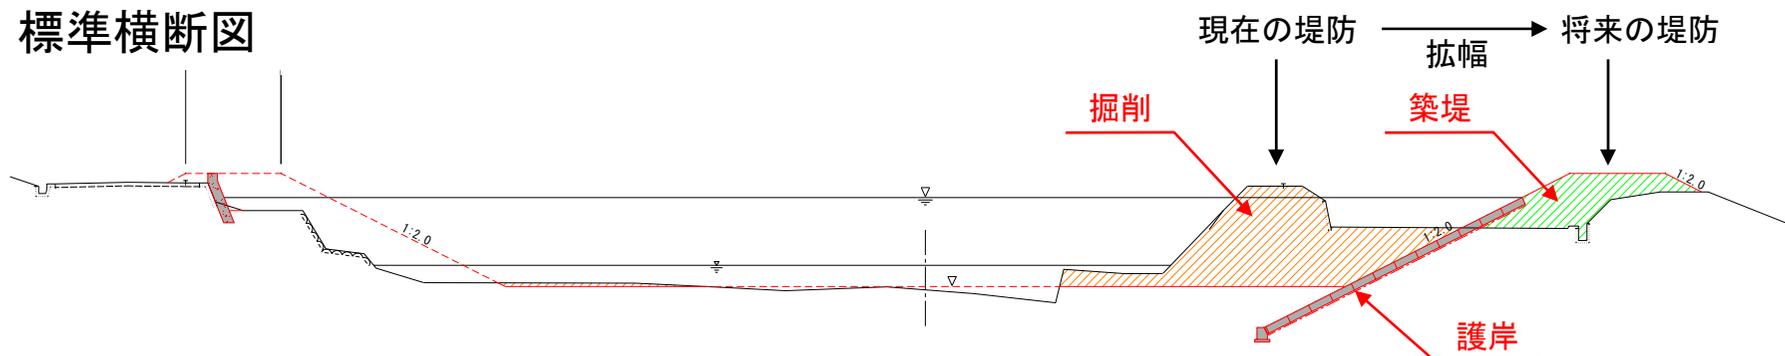
標準横断図

災害復旧とあわせて、河川断面の拡幅、護岸の築造をする

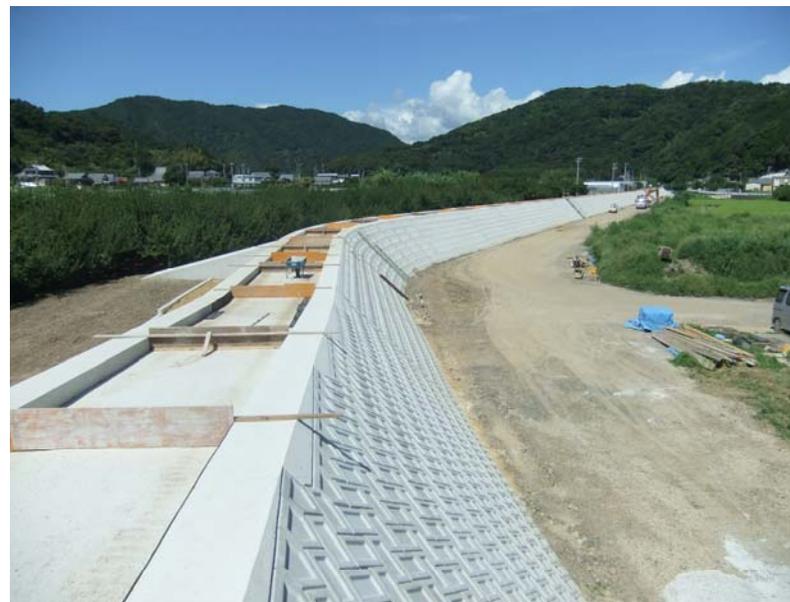
現況写真(原形復旧箇所)

天端コンクリート打設中

現在の状況

コンクリートブロック張 2,572㎡
