## 平成23年9月台風12号及び豪雨による被害状況【切目川】

平成23年9月台風12号及び豪雨により、二級河川切目川水系切目川が越水氾濫し、今回の事業区間内では印南町島田地区他において32戸の浸水被害が生じた。

計画概要 災害復旧関連事業L=1,900m

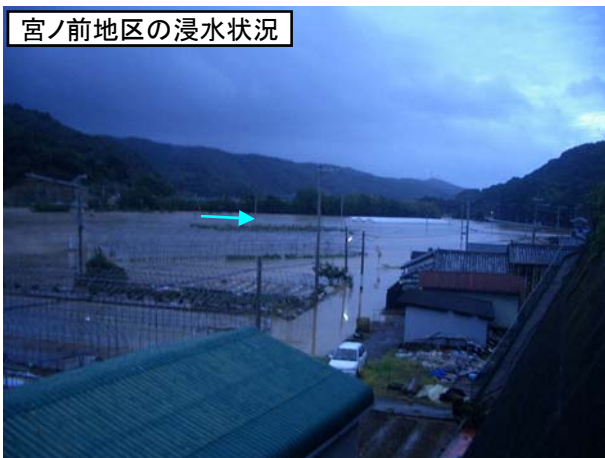
宮ノ前地区の浸水状況

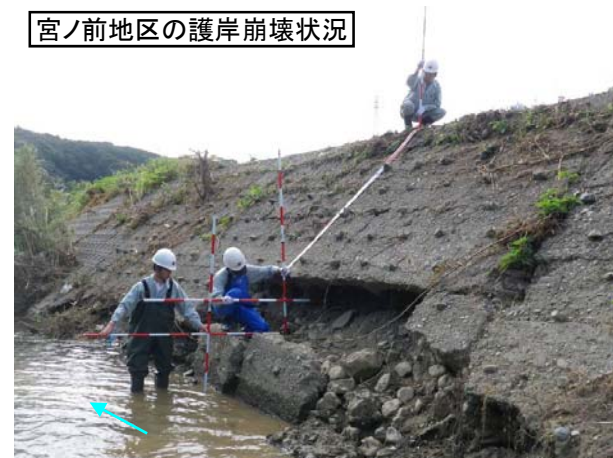
宮ノ前地区の護岸崩壊状況

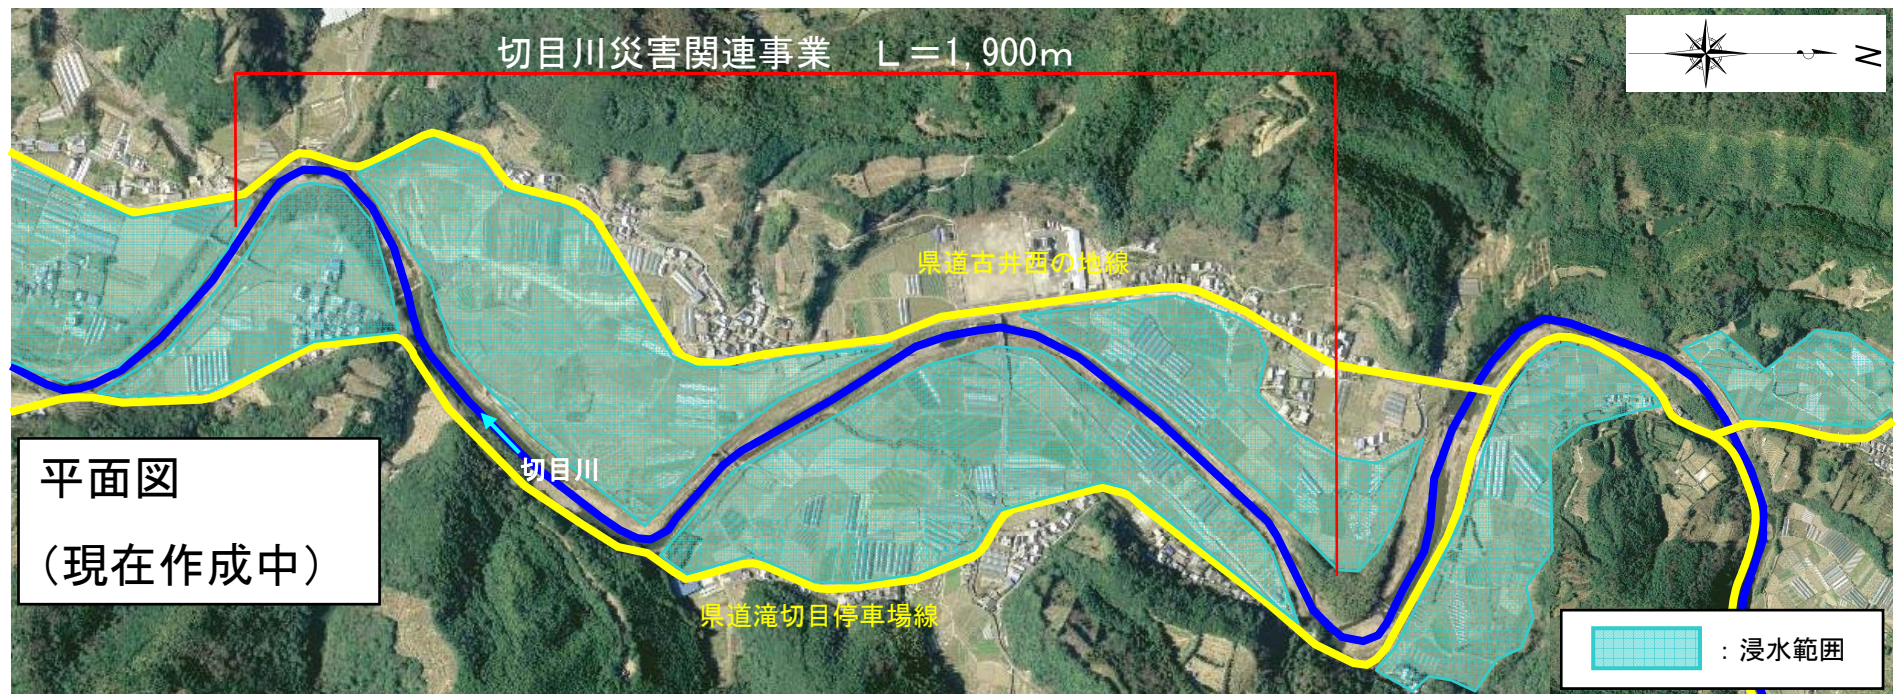
災害復旧とあわせて、河川断面の拡幅、護岸の築造をする
