平成23年9月台風12号及び豪雨による被害状況【切目川】

計画概要 災害復旧関連事業L=1,900m

災害復旧とあわせて、河川断面の拡幅、護岸の築造をする

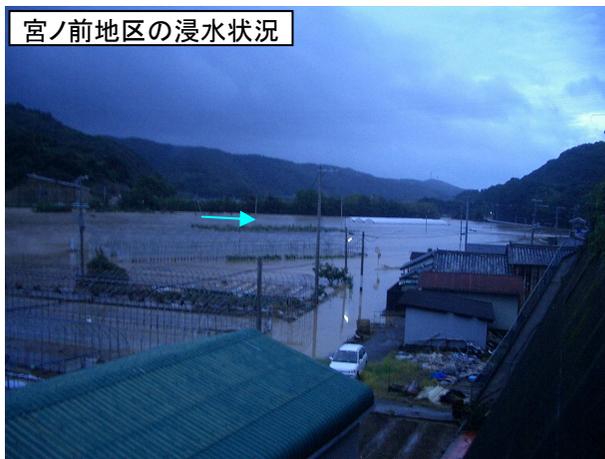
平成23年9月台風12号及び豪雨により、二級河川切目川水系切目川が越水氾濫し、今回の事業区間内では印南町島田地区他において32戸の浸水被害が生じた。

宮ノ前地区の浸水状況

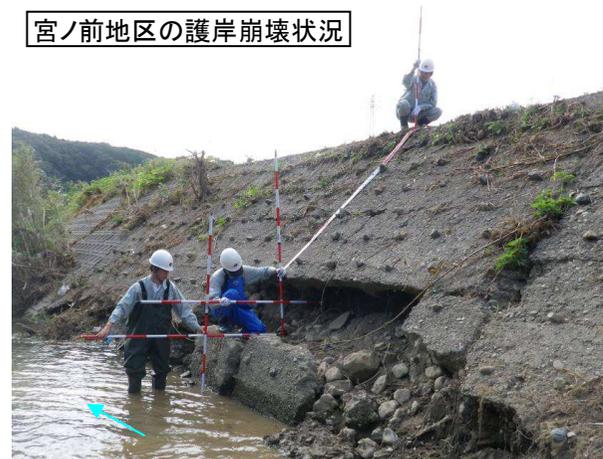
宮ノ前地区の護岸崩壊状況

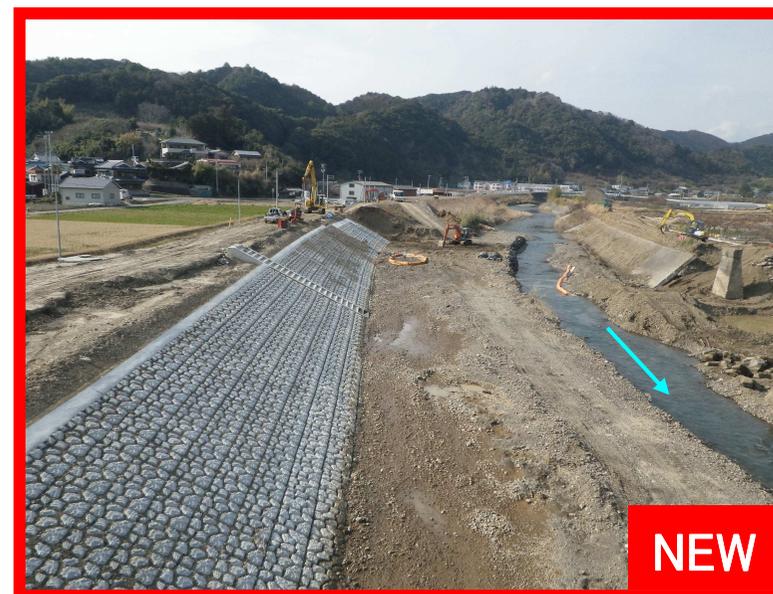
現況写真(改良復旧箇所)

護岸工 施工中

コンクリートブロック張 1,265㎡

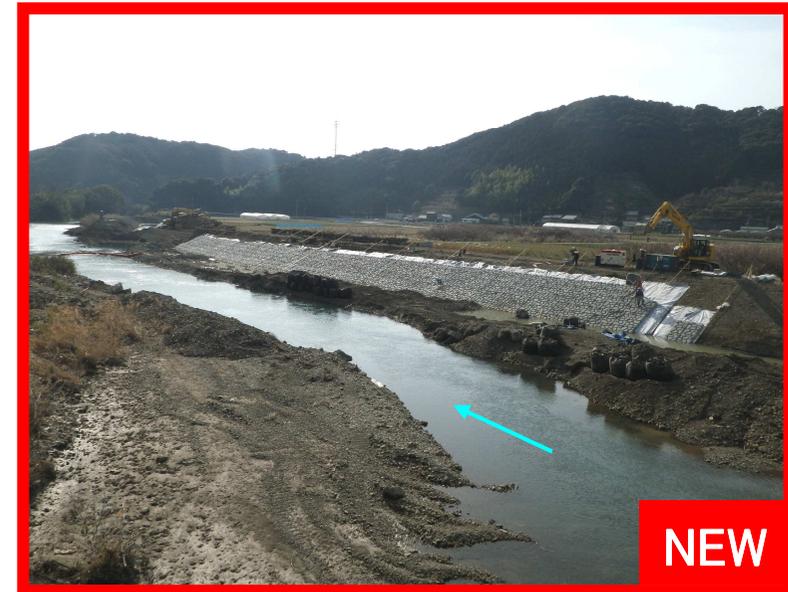
現況写真(改良復旧箇所)

護岸工 施工中

コンクリートブロック張 3,147m²
