## 平成23年9月台風12号及び豪雨による被害状況【切目川】

平成23年9月台風12号及び豪雨により、二級河川切目川水系切目川が越水氾濫し、今回の事業区間内では印南町島田地区他において32戸の浸水被害が生じた。

計画概要 災害復旧関連事業L=1,900m

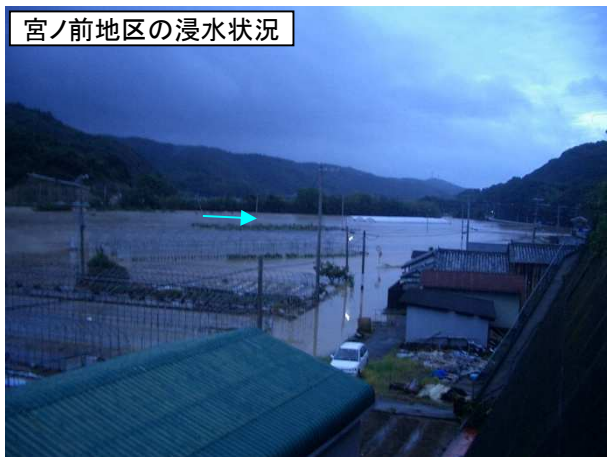
宮ノ前地区の浸水状況

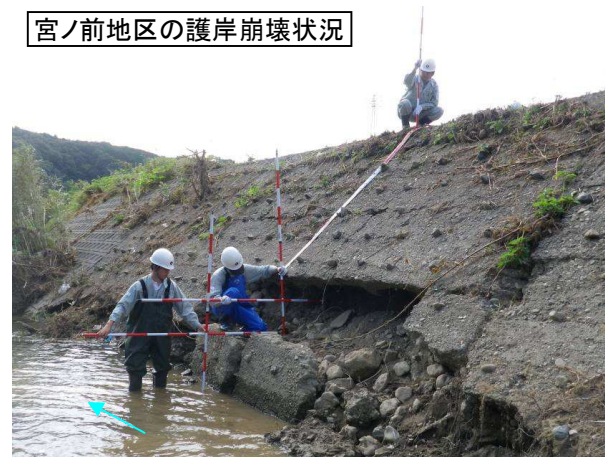
宮ノ前地区の護岸崩壊状況

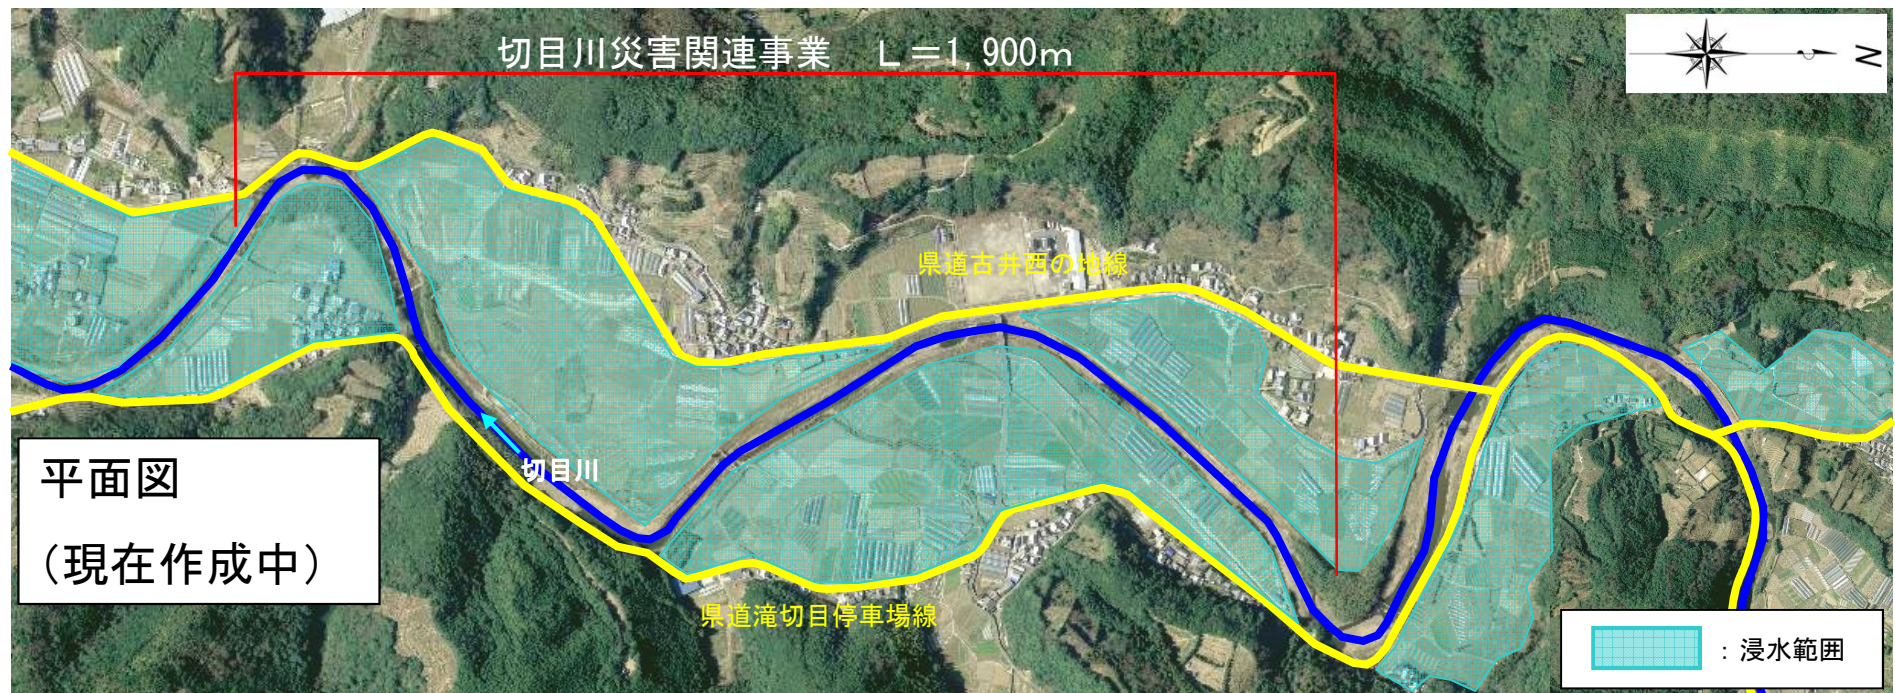
災害復旧とあわせて、河川断面の拡幅、護岸の築造をする

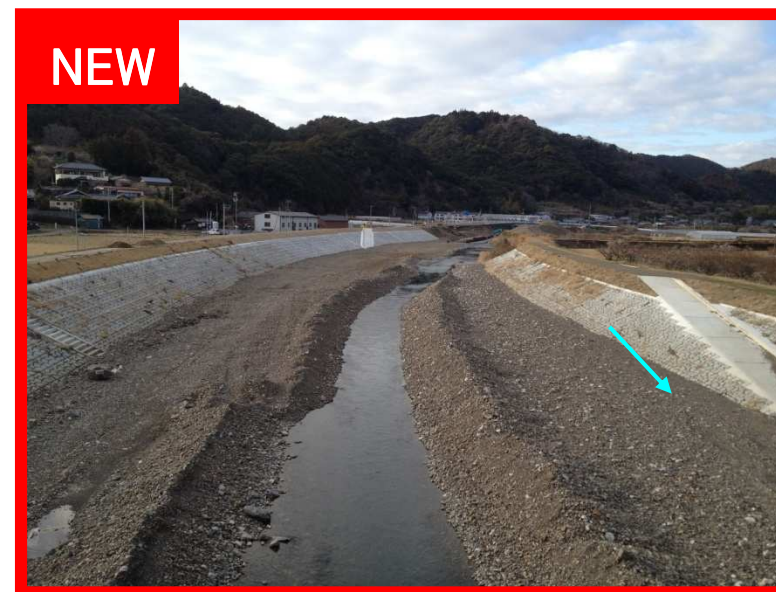
現況写真(改良復旧箇所)

現在施工中の状況

護岸工 施工中

| 施工業者名 | 施工概要 |
|---|---|
| (有)山本建設 | コンクリートブロック張 1,453㎡ |
| (株)千代徳組 | コンクリートブロック張 1,466㎡ |

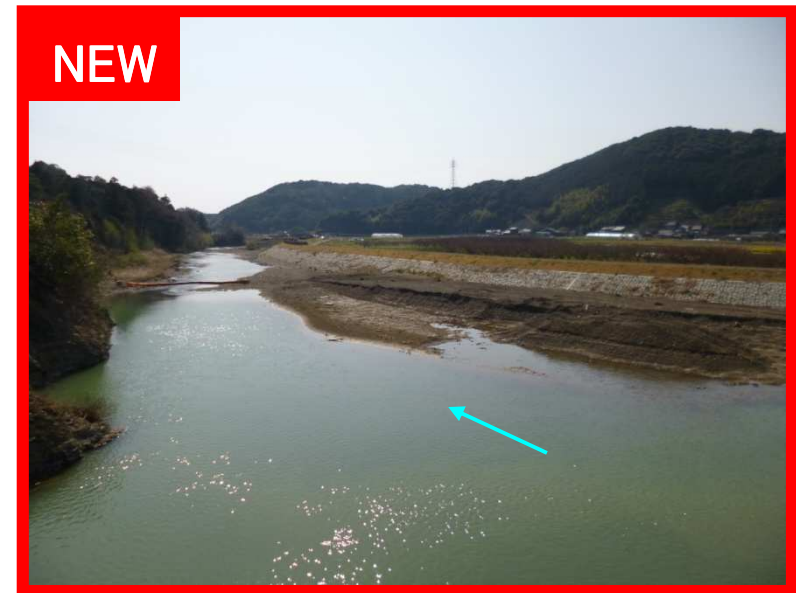
現況写真(改良復旧箇所)

現在施工中の状況

護岸工 施工中

| 施工業者名 | 施工概要 |
|---|---|
| (株)小池組 | コンクリートブロック張 2,307㎡ |
