# 平成23年9月台風12号及び豪雨による被害状況【切目川】

平成23年9月台風12号及び豪雨により、二級河川切目川が越水氾濫し、今回の事業区間内では印南町島田地区他において32戸の浸水被害が生じた。

計画概要 災害復旧関連事業L=1,900m

進捗状況(平成26年 7月)

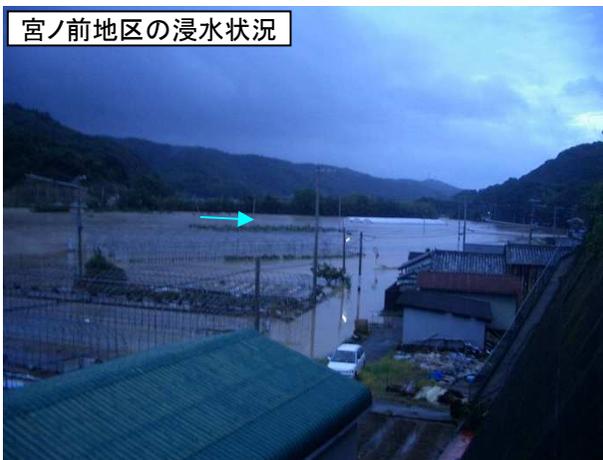
宮ノ前地区の浸水状況

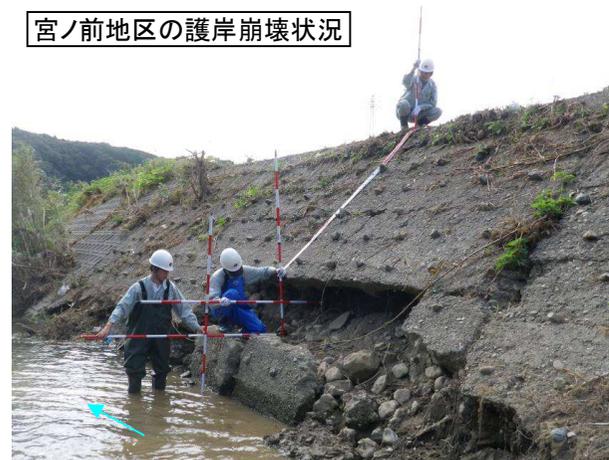
宮ノ前地区の護岸崩壊状況

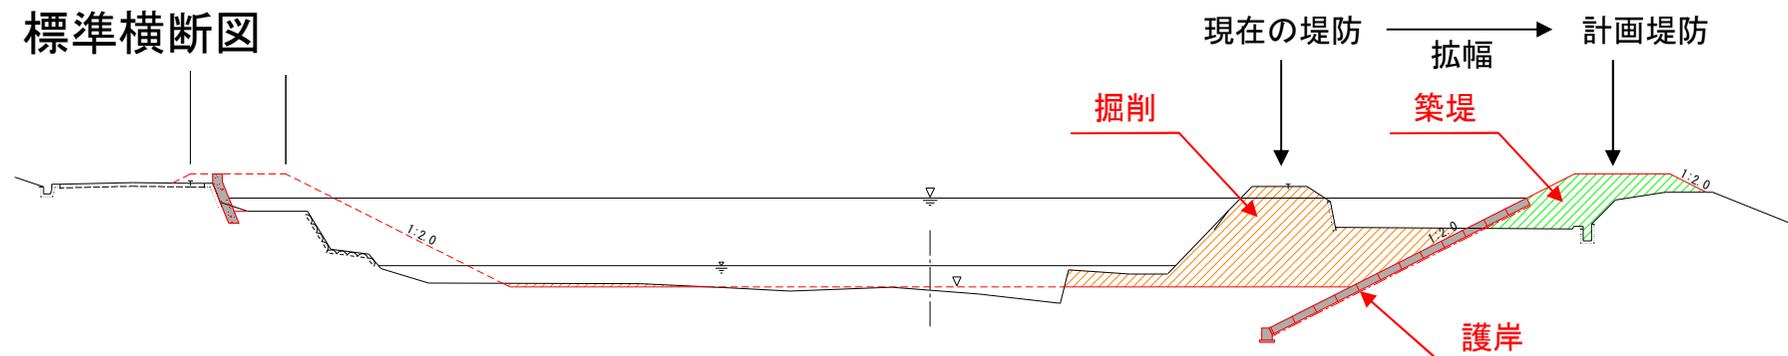
標準横断図

災害復旧とあわせて、河川断面の拡幅、護岸の築造をする

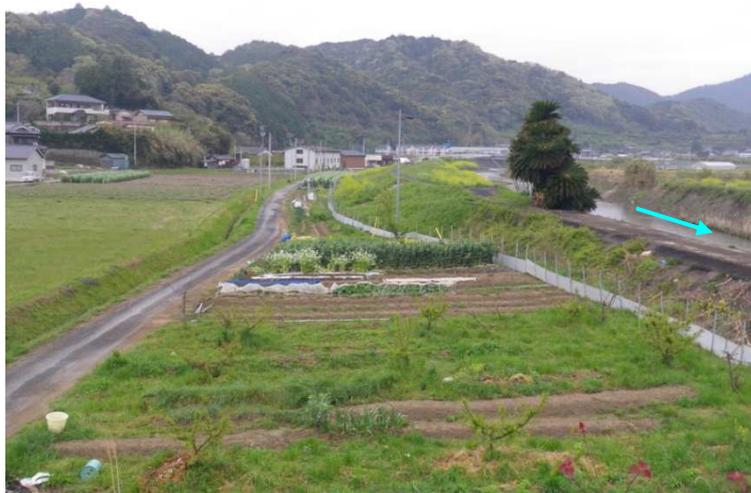
①

被災後写真

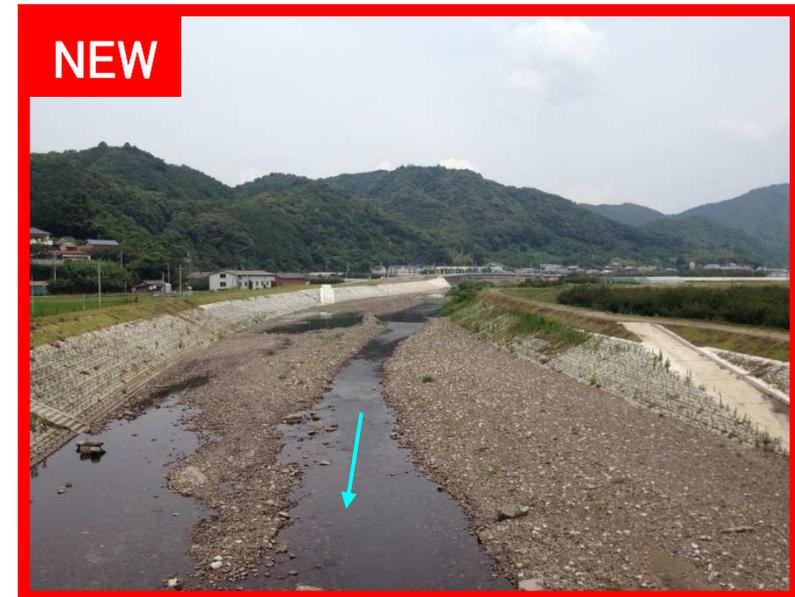
現況写真(改良復旧箇所)

現在施工中の状況

護岸工 施工中

| 施工業者名 | 施工概要 |
|---|---|
| (株)上平建設 | コンクリートブロック張 2,122㎡ |

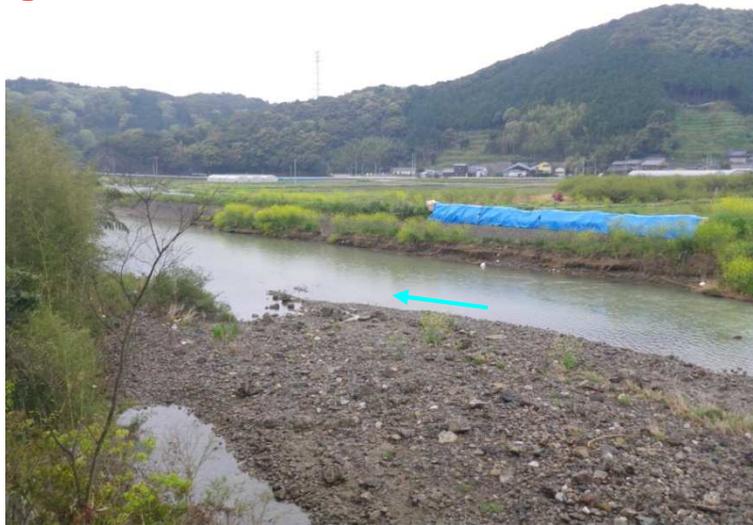
②

被災後写真

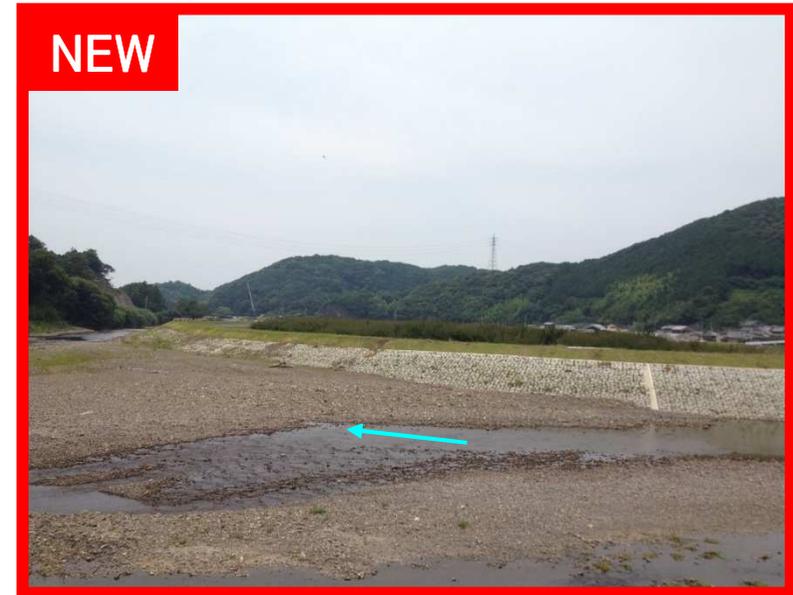
現況写真(改良復旧箇所)
