## 平成23年9月台風12号及び豪雨による被害状況【切目川】

平成23年9月台風12号及び豪雨により、二級河川切目川が越水氾濫し、今回の事業区間内では印南町島田地区他において32戸の浸水被害が生じた。

計画概要 災害復旧関連事業L=1,900m

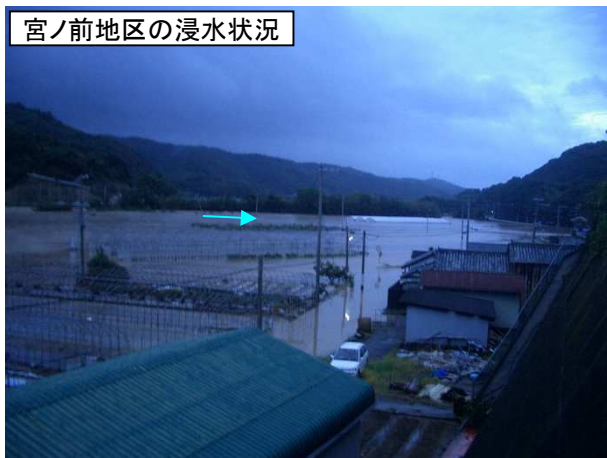
宮ノ前地区の浸水状況

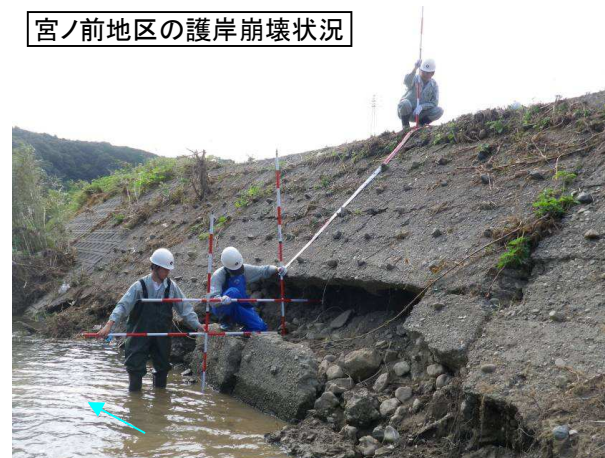
宮ノ前地区の護岸崩壊状況

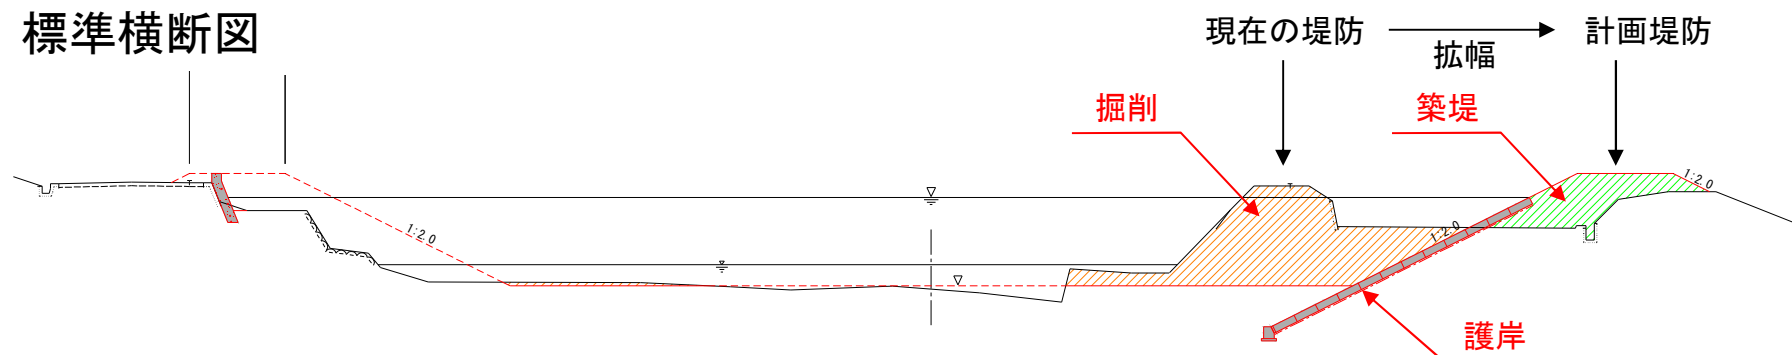
標準横断図

災害復旧とあわせて、河川断面の拡幅、護岸の築造をする

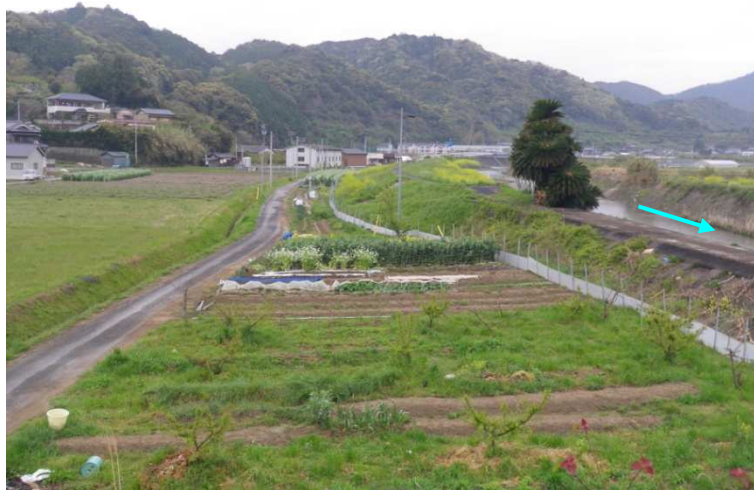
①

被災後写真

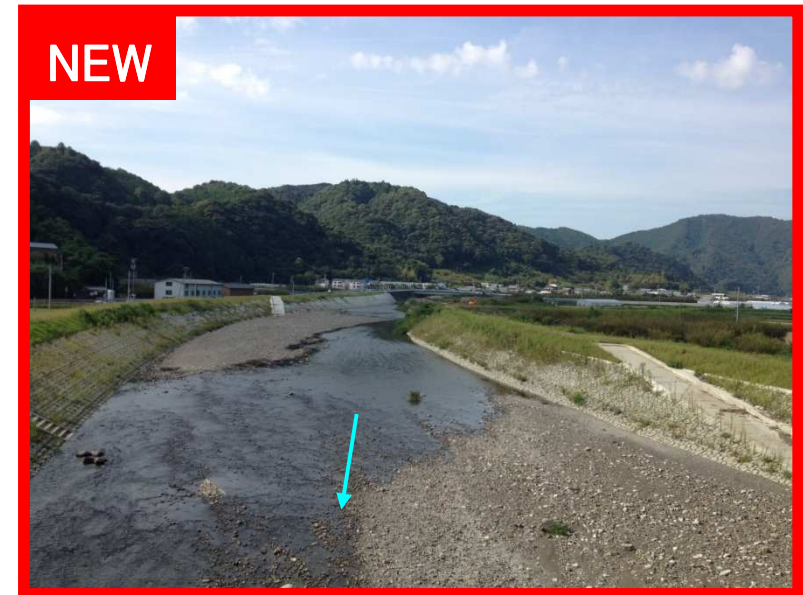
現況写真(改良復旧箇所)

現在施工中の状況

護岸工 施工中

| 施工業者名 | 施工概要 |
|---|---|
| (株)上平建設 | コンクリートブロック張 2,122㎡ |

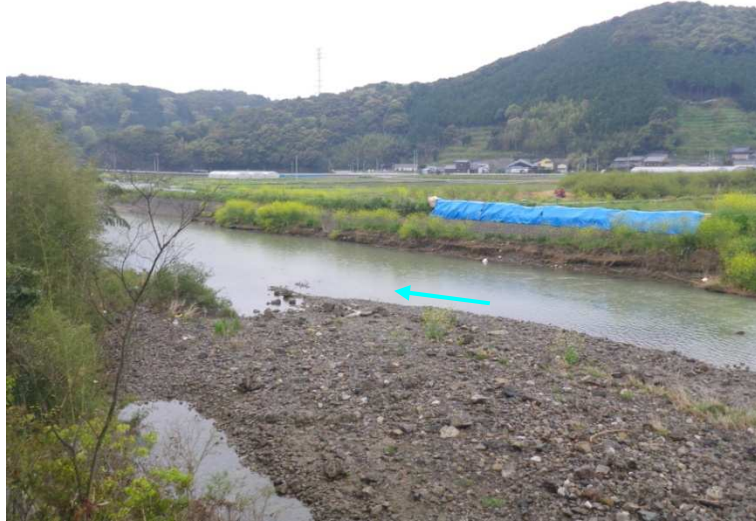
②

被災後写真

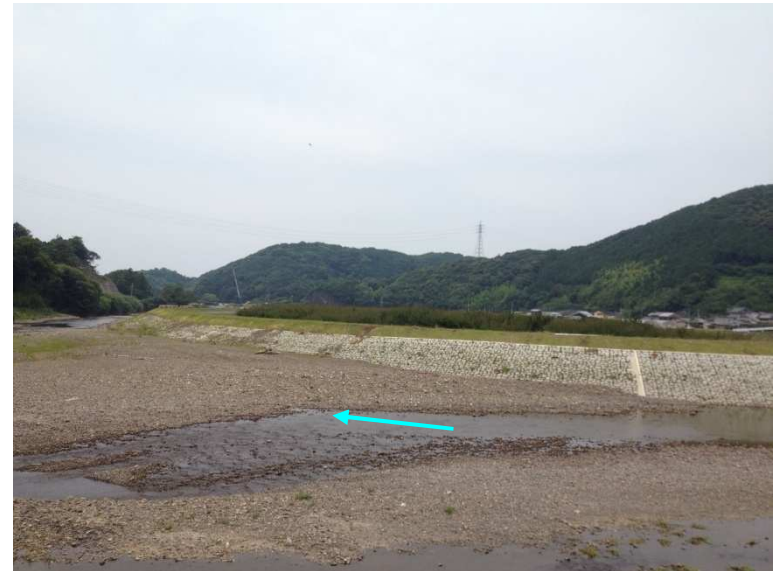
現況写真(改良復旧箇所)
