平成23年9月台風12号及び豪雨による被害状況【日高川入野地区】

平成23年9月台風12号により、二級河川日高川水系日高川が越水氾濫し、日高川町入野地区で90戸の浸水被害が生じた。

計画概要 災害復旧助成事業L=3,571m

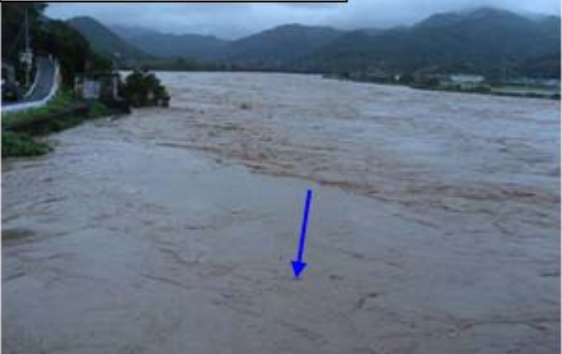
若野橋上流の出水状況

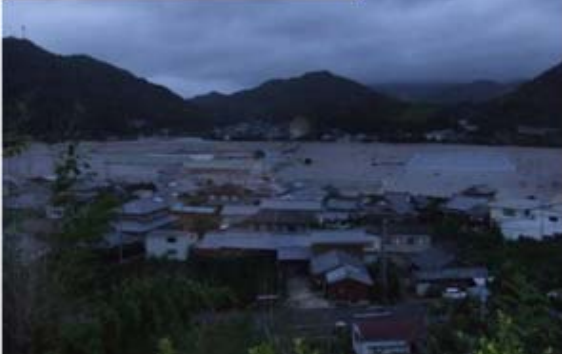
川辺大橋下流の出水状況

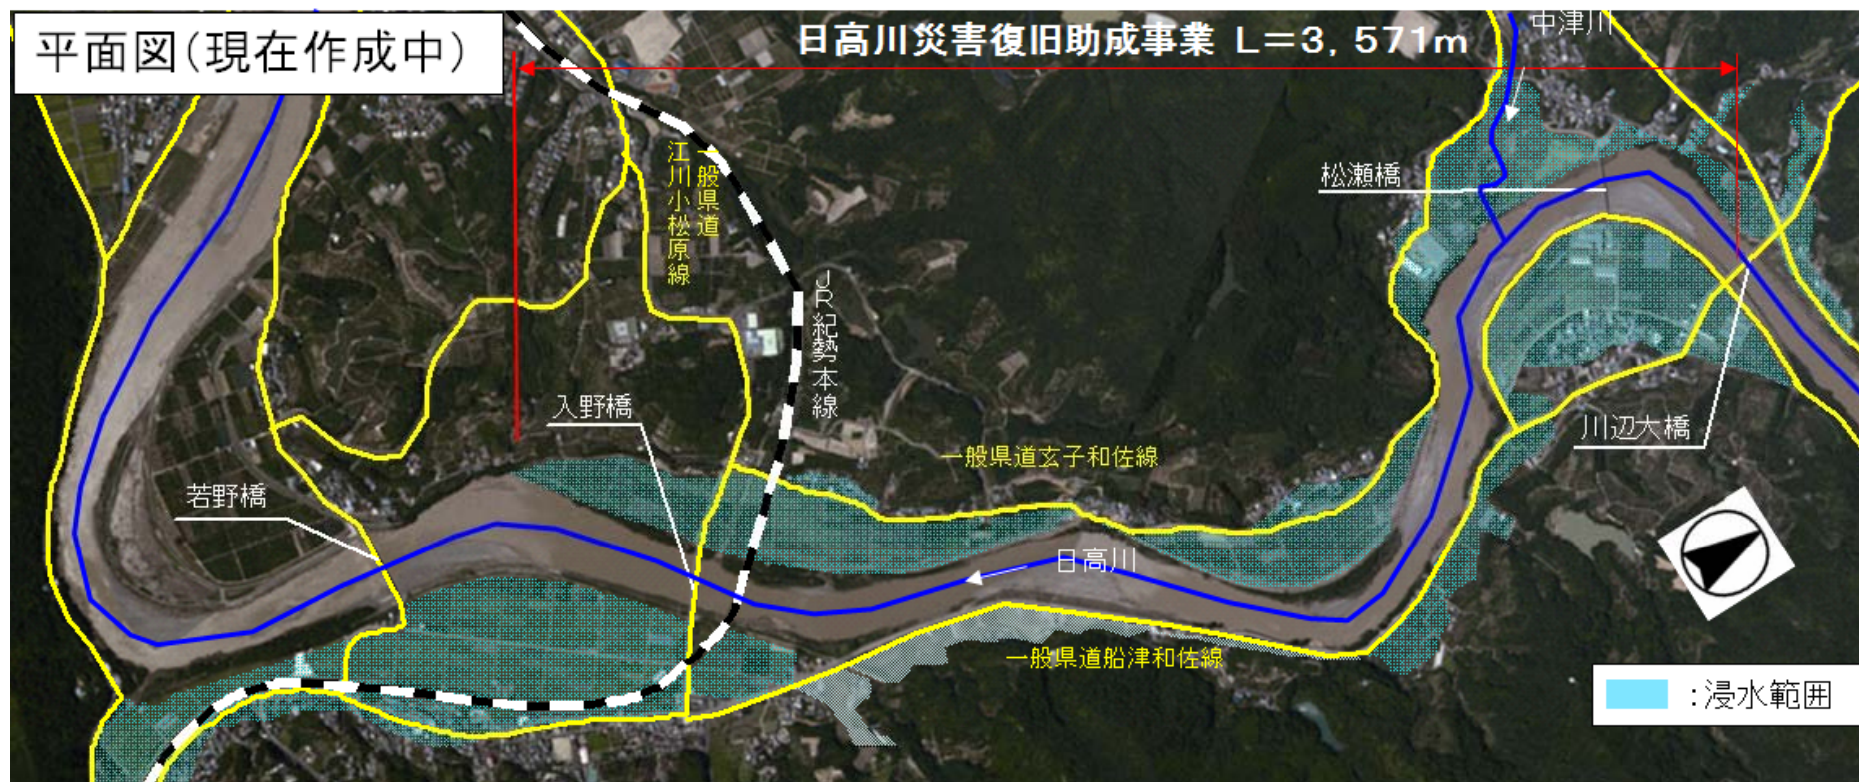
災害復旧と併せて河川断面の拡幅、護岸の築造をする

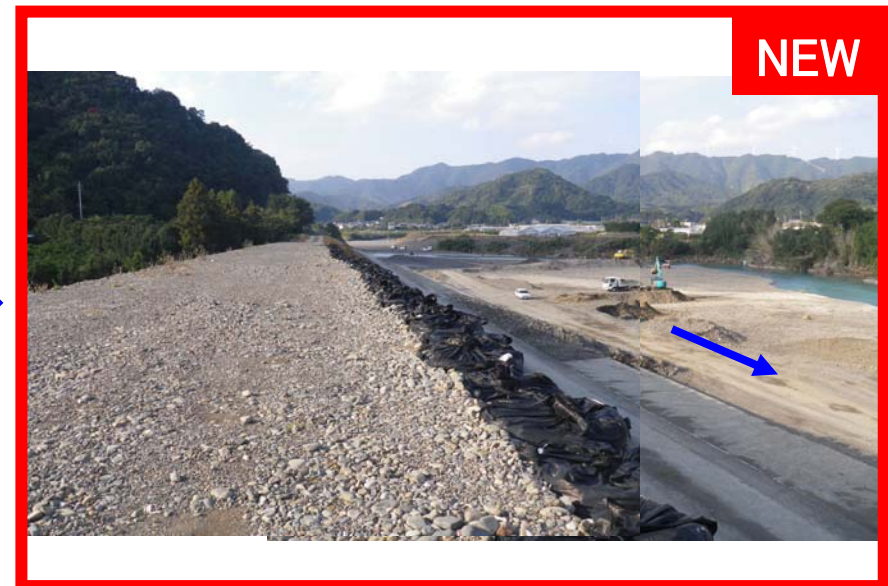
現況写真(改良復旧箇所)

河道掘削実施中

河道掘削 23200 m<sup>3</sup>

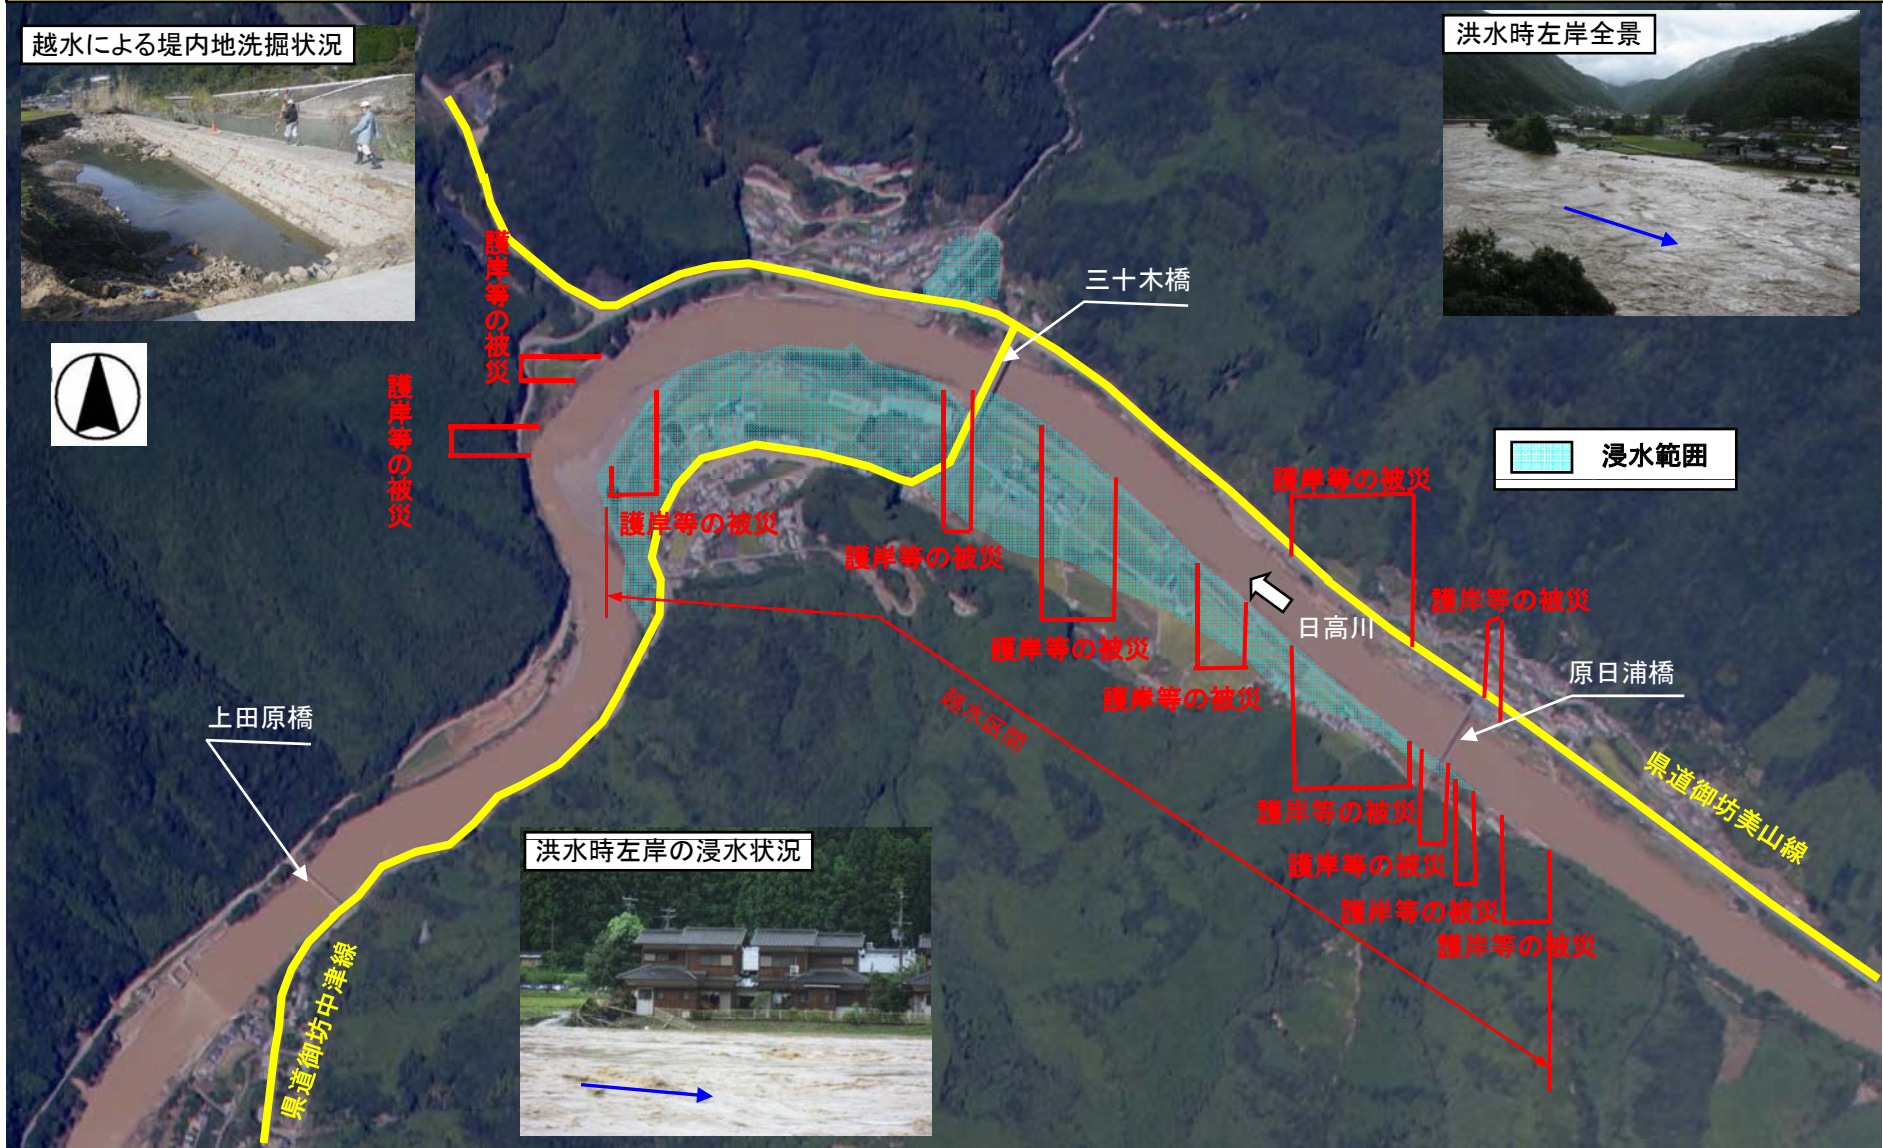
平成23年9月台風12号により、二級河川日高川水系日高川が越水氾濫し、日高川町三十木地区で38戸の浸水被害が生じた。

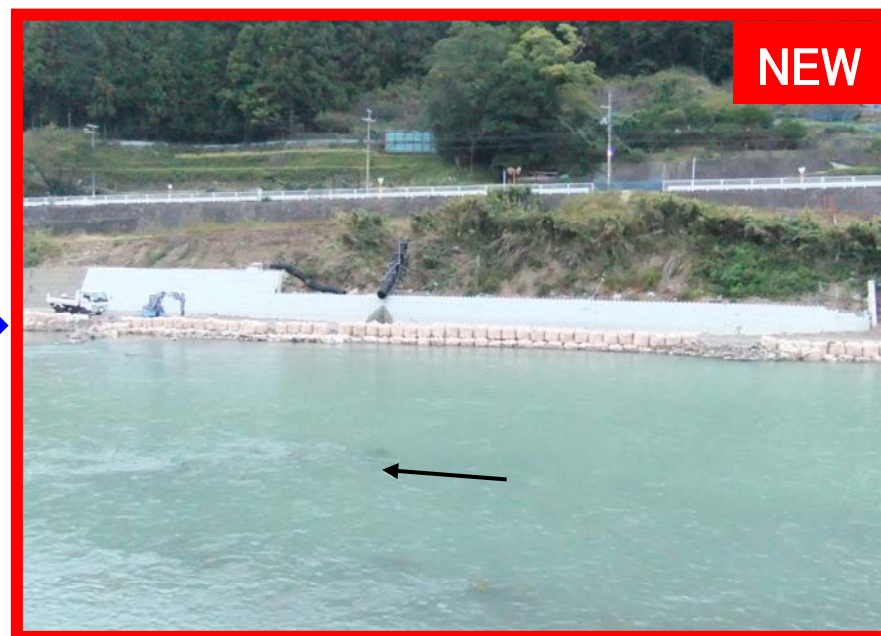
現況写真(原形復旧箇所)

コンクリートブロック積 工事中

コンクリートブロック積工 338m<sup>2</sup>

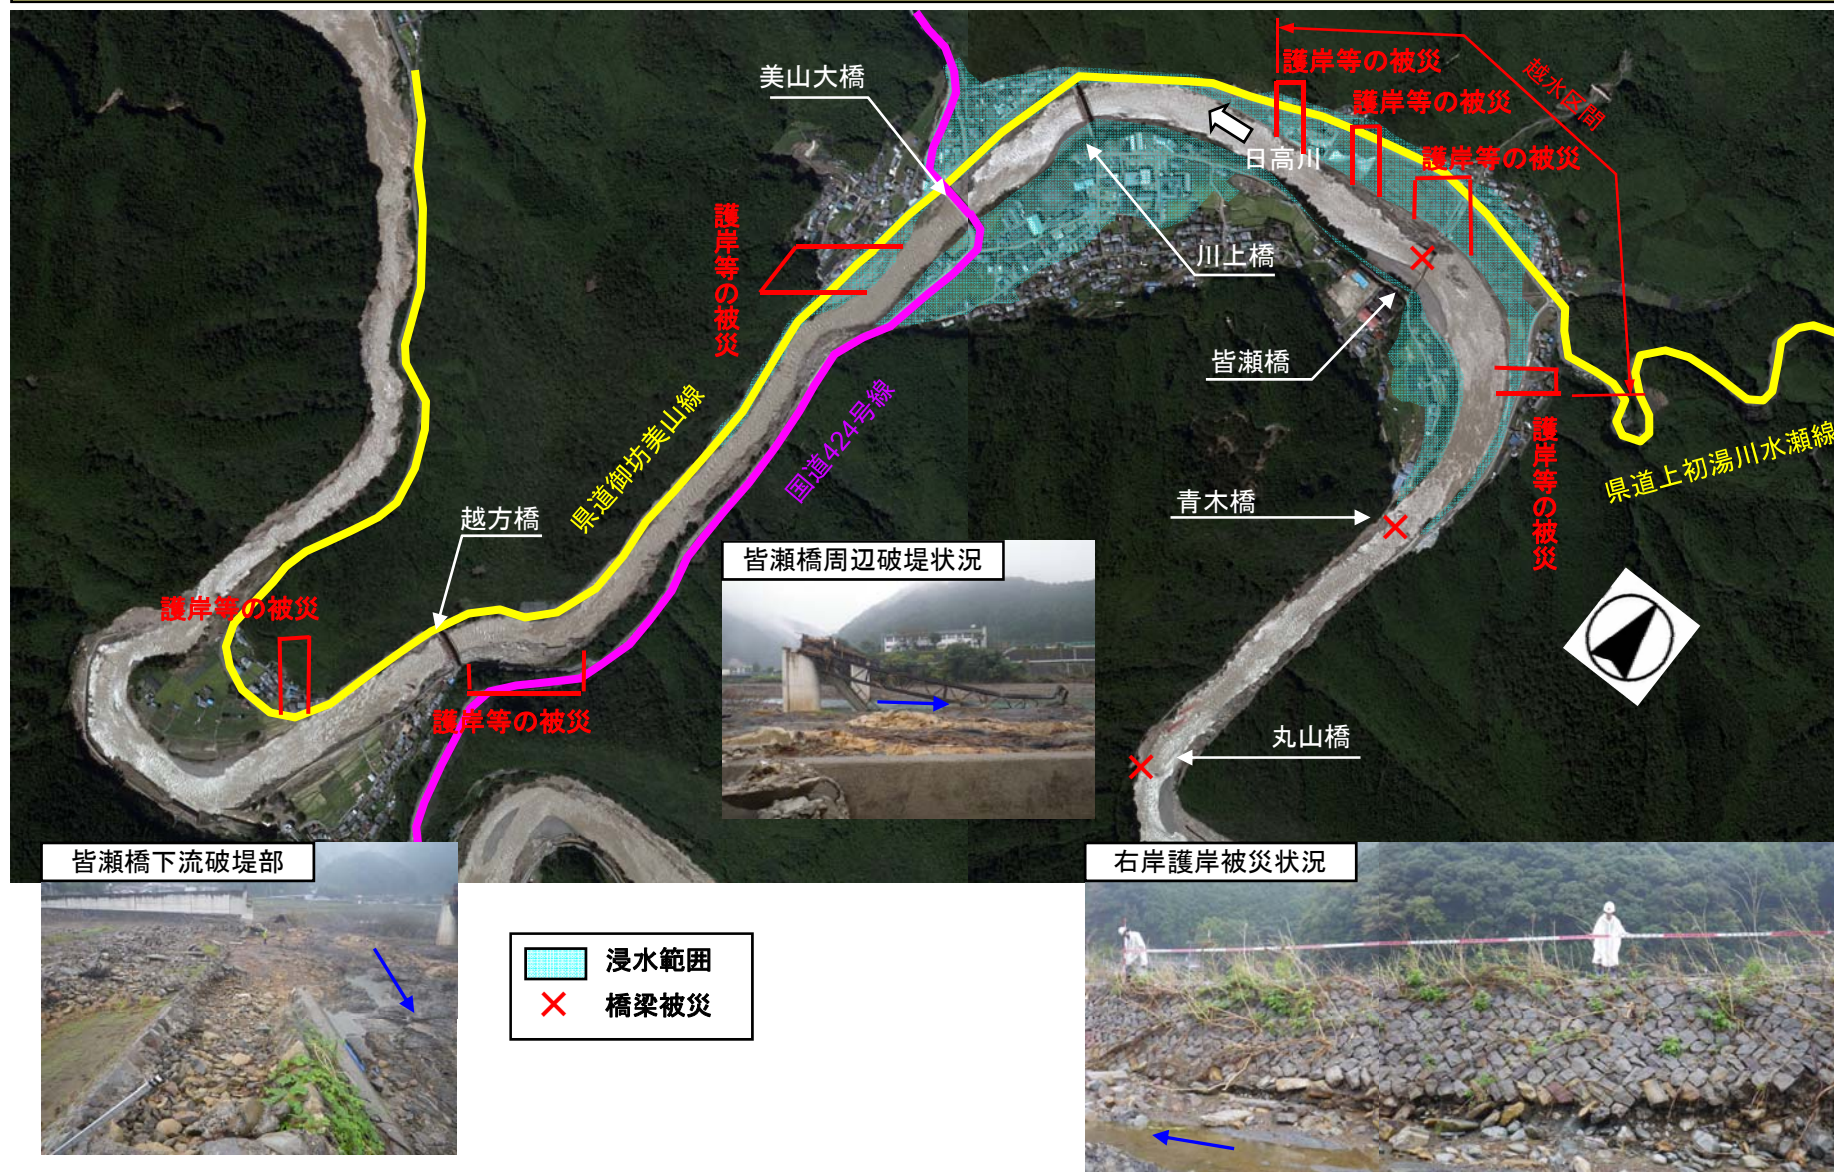
平成23年9月台風12号により、二級河川日高川水系日高川が越水氾濫し、日高川町皆瀬地区で103戸の浸水被害が生じた。

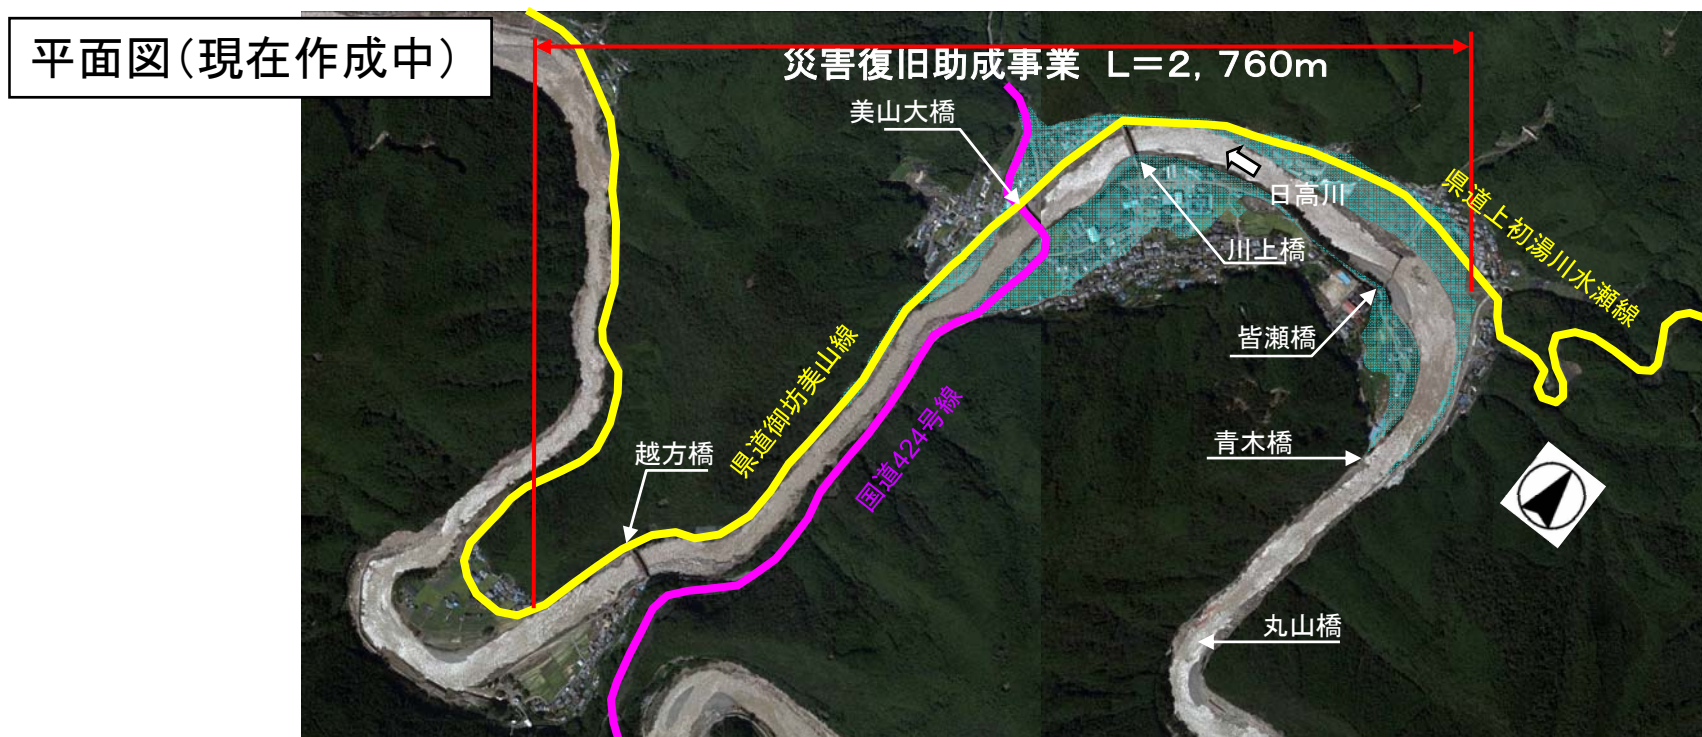
計画概要 災害復旧助成事業L=2,760m

災害復旧と併せて河川断面の拡幅、護岸の築造をする

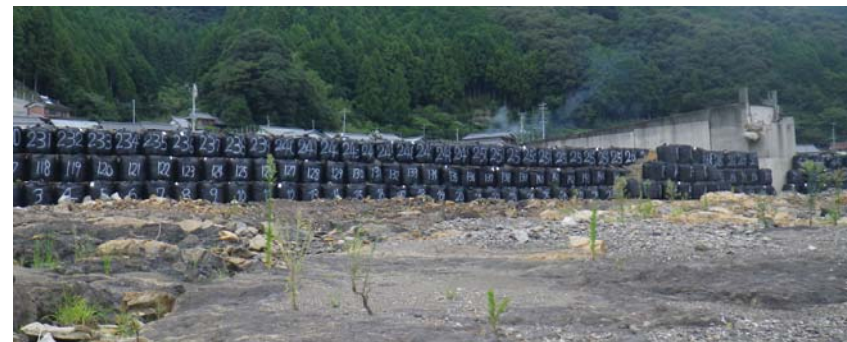
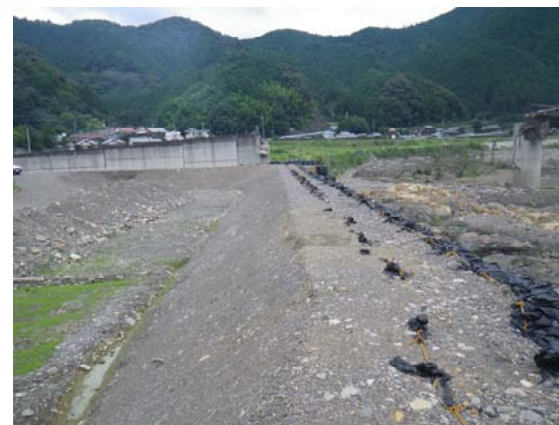
現況写真(応急復旧箇所)

大型土のう据付 完成

河道掘削 5500m<sup>3</sup>、大型土のう製作・据付 900袋
