## 平成23年9月台風12号及び豪雨による被害状況【太田川】

## 計画概要 災害復旧助成事業L=4,600m

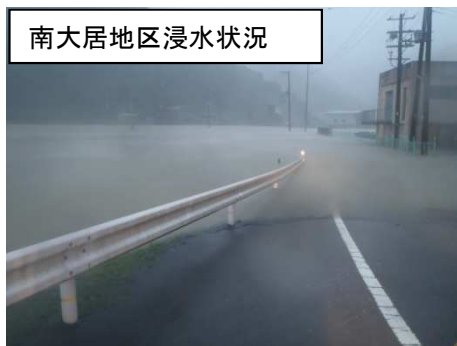
南大居地区浸水状況

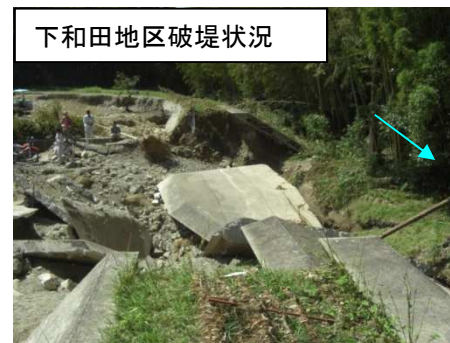
下和田地区破堤状況

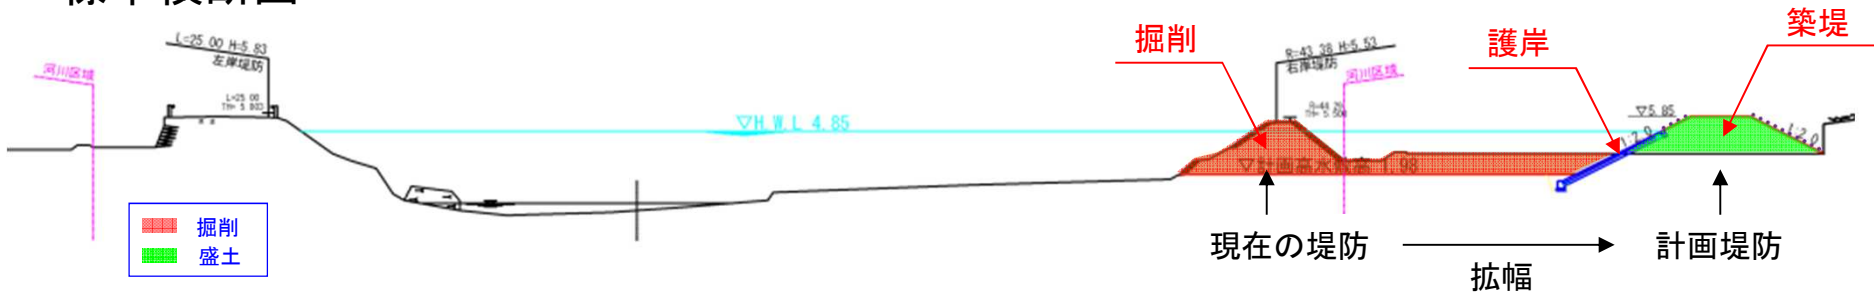
## 標準横断図

災害復旧とあわせて、河川断面の拡幅、護岸の築造をする

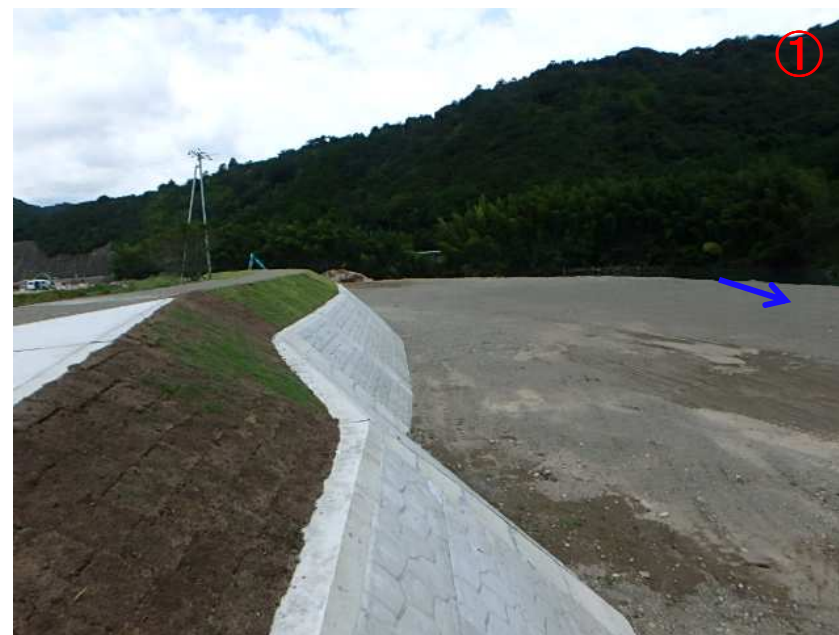
### 現況写真

護岸工 施工中
