平成23年9月台風12号及び豪雨による被害状況【日高川入野地区】

計画概要 災害復旧助成事業L=3,571m

災害復旧と併せて河川断面の拡幅、護岸の築造をする

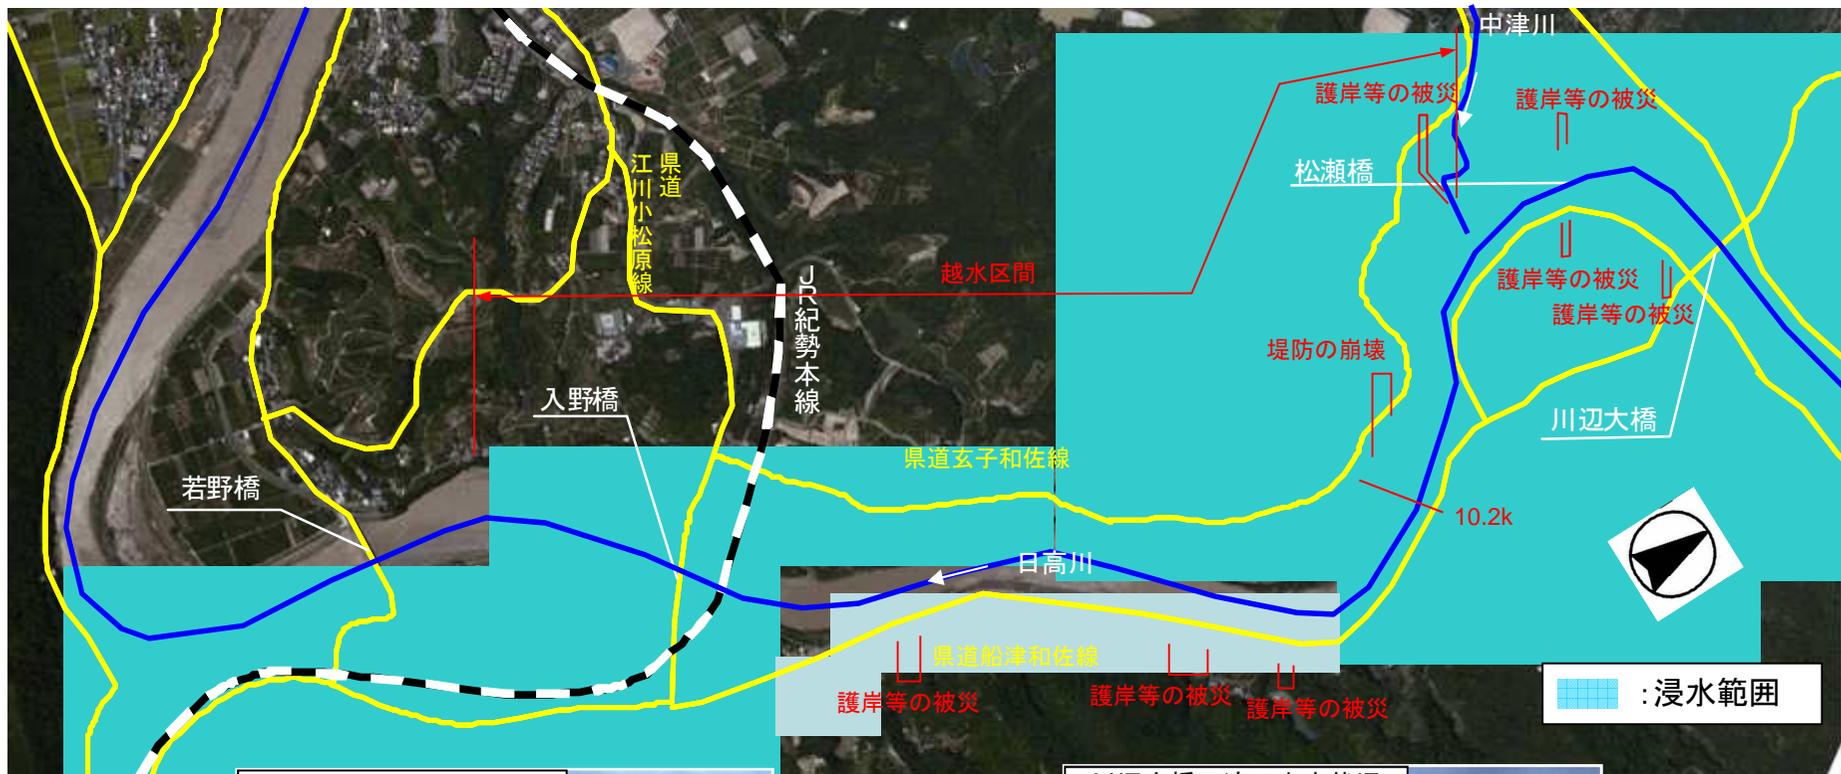
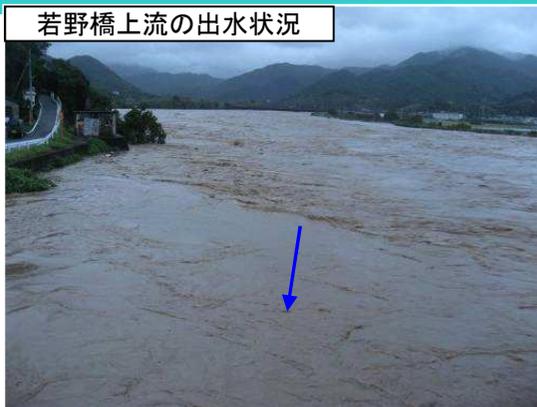
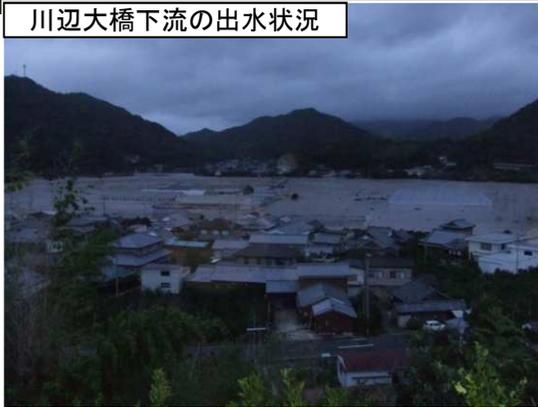
平成23年9月台風12号により、二級河川日高川水系日高川が越水氾濫し、日高川町入野地区で90戸の浸水被害が生じた。

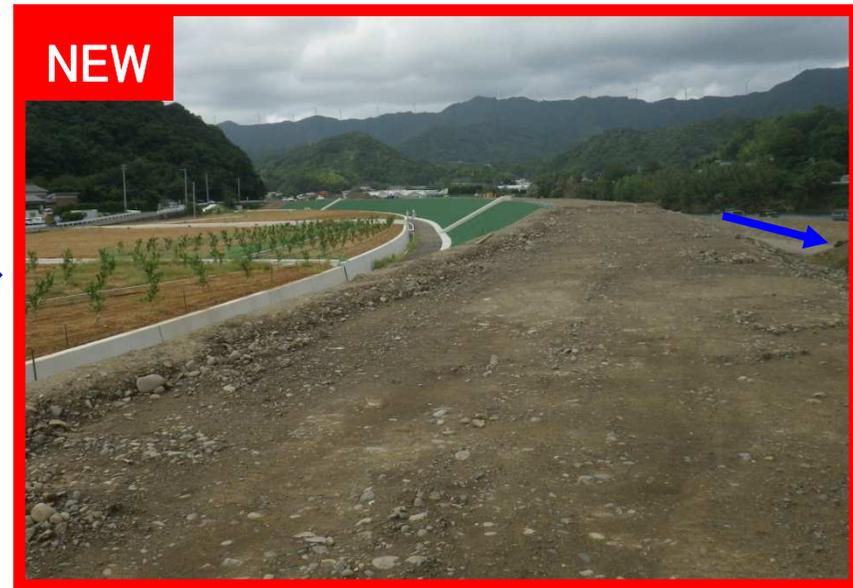
現況写真(改良復旧箇所)

築堤工、護岸工 施工中

施工業者名	施工概要
(株)池田土木	コンクリートブロック張 6, 300㎡
(株)古部組	コンクリートブロック張 2, 400㎡
(株)坂本組	コンクリートブロック張 2, 300㎡
青貝建築	水路工 48m

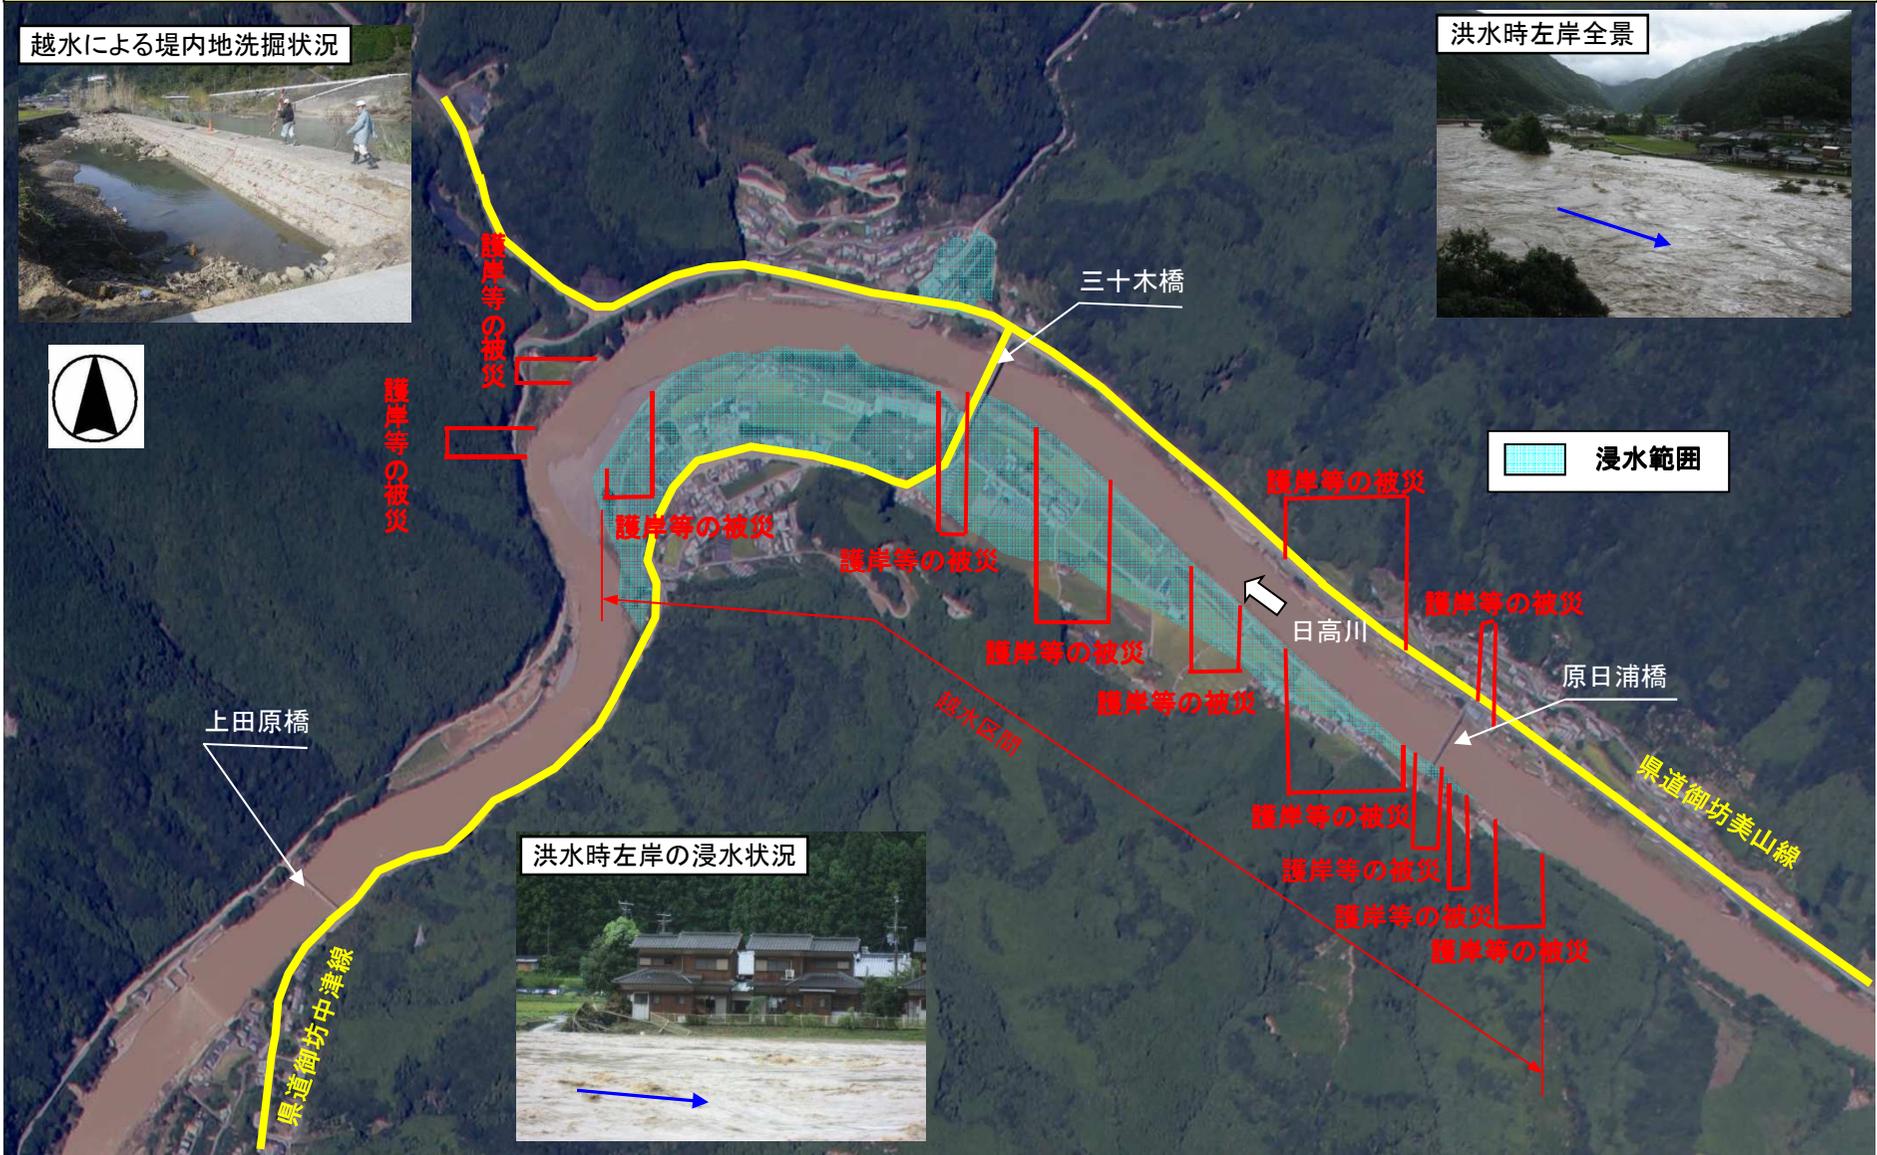
平成23年9月台風12号により、二級河川日高川水系日高川が越水氾濫し、日高川町三十木地区で38戸の浸水被害が生じた。

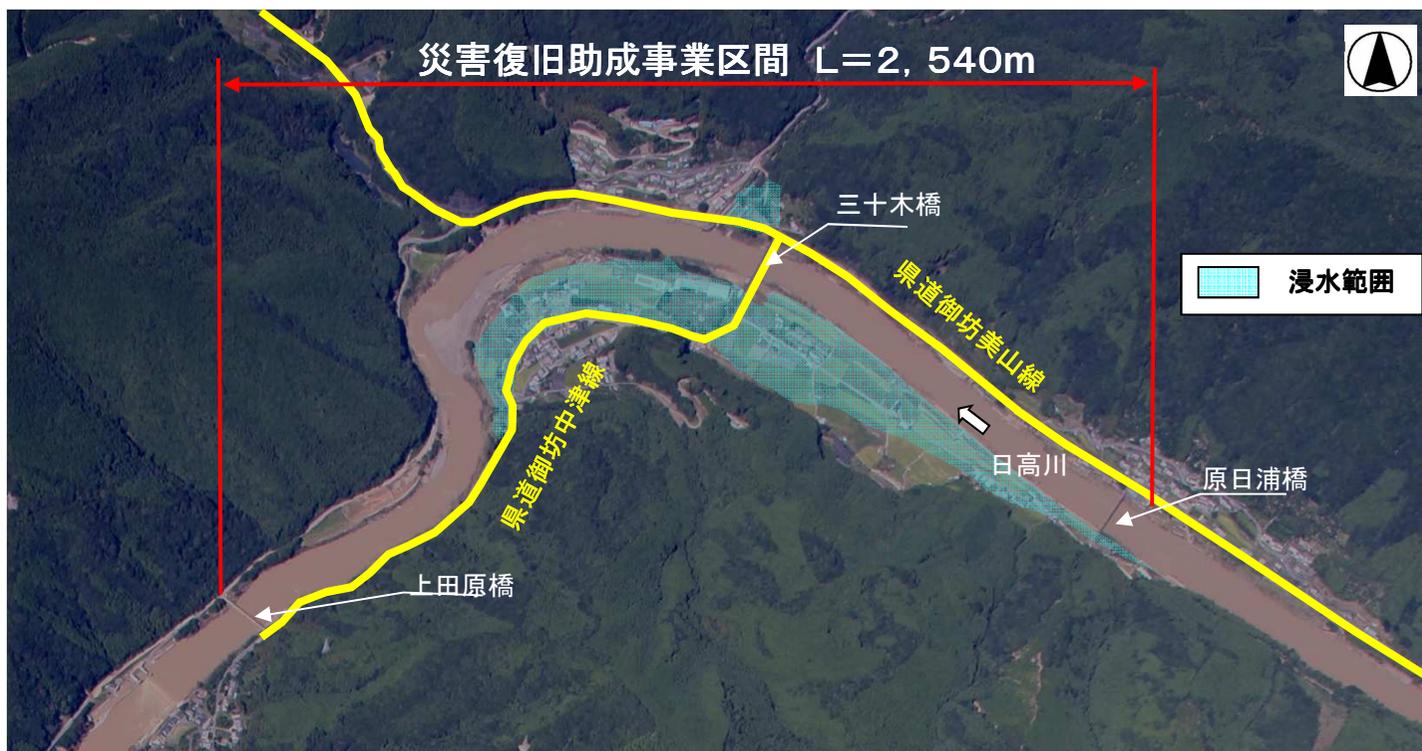
計画概要 災害復旧助成事業L=2,540m

災害復旧と併せて河川断面の拡幅、護岸の築造をする

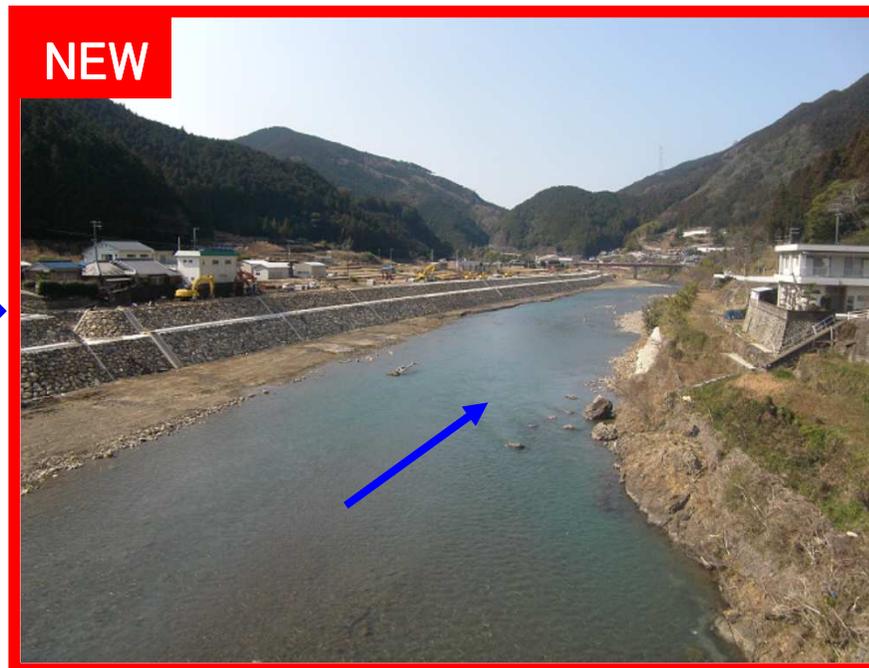
現況写真(改良復旧箇所)

現在施工中の状況

護岸工 施工中

施工業者名	施工概要
(株)芝崎組	巨石張 2,300㎡
(株)信濃組	巨石張 2,800㎡
(株)上平建設	巨石張 3,100㎡
(株)清水	巨石張 5,200㎡
(株)駒場工務店	巨石張 440㎡
(株)柏木建設	巨石張 430㎡
(株)児玉組	巨石張 3,600㎡

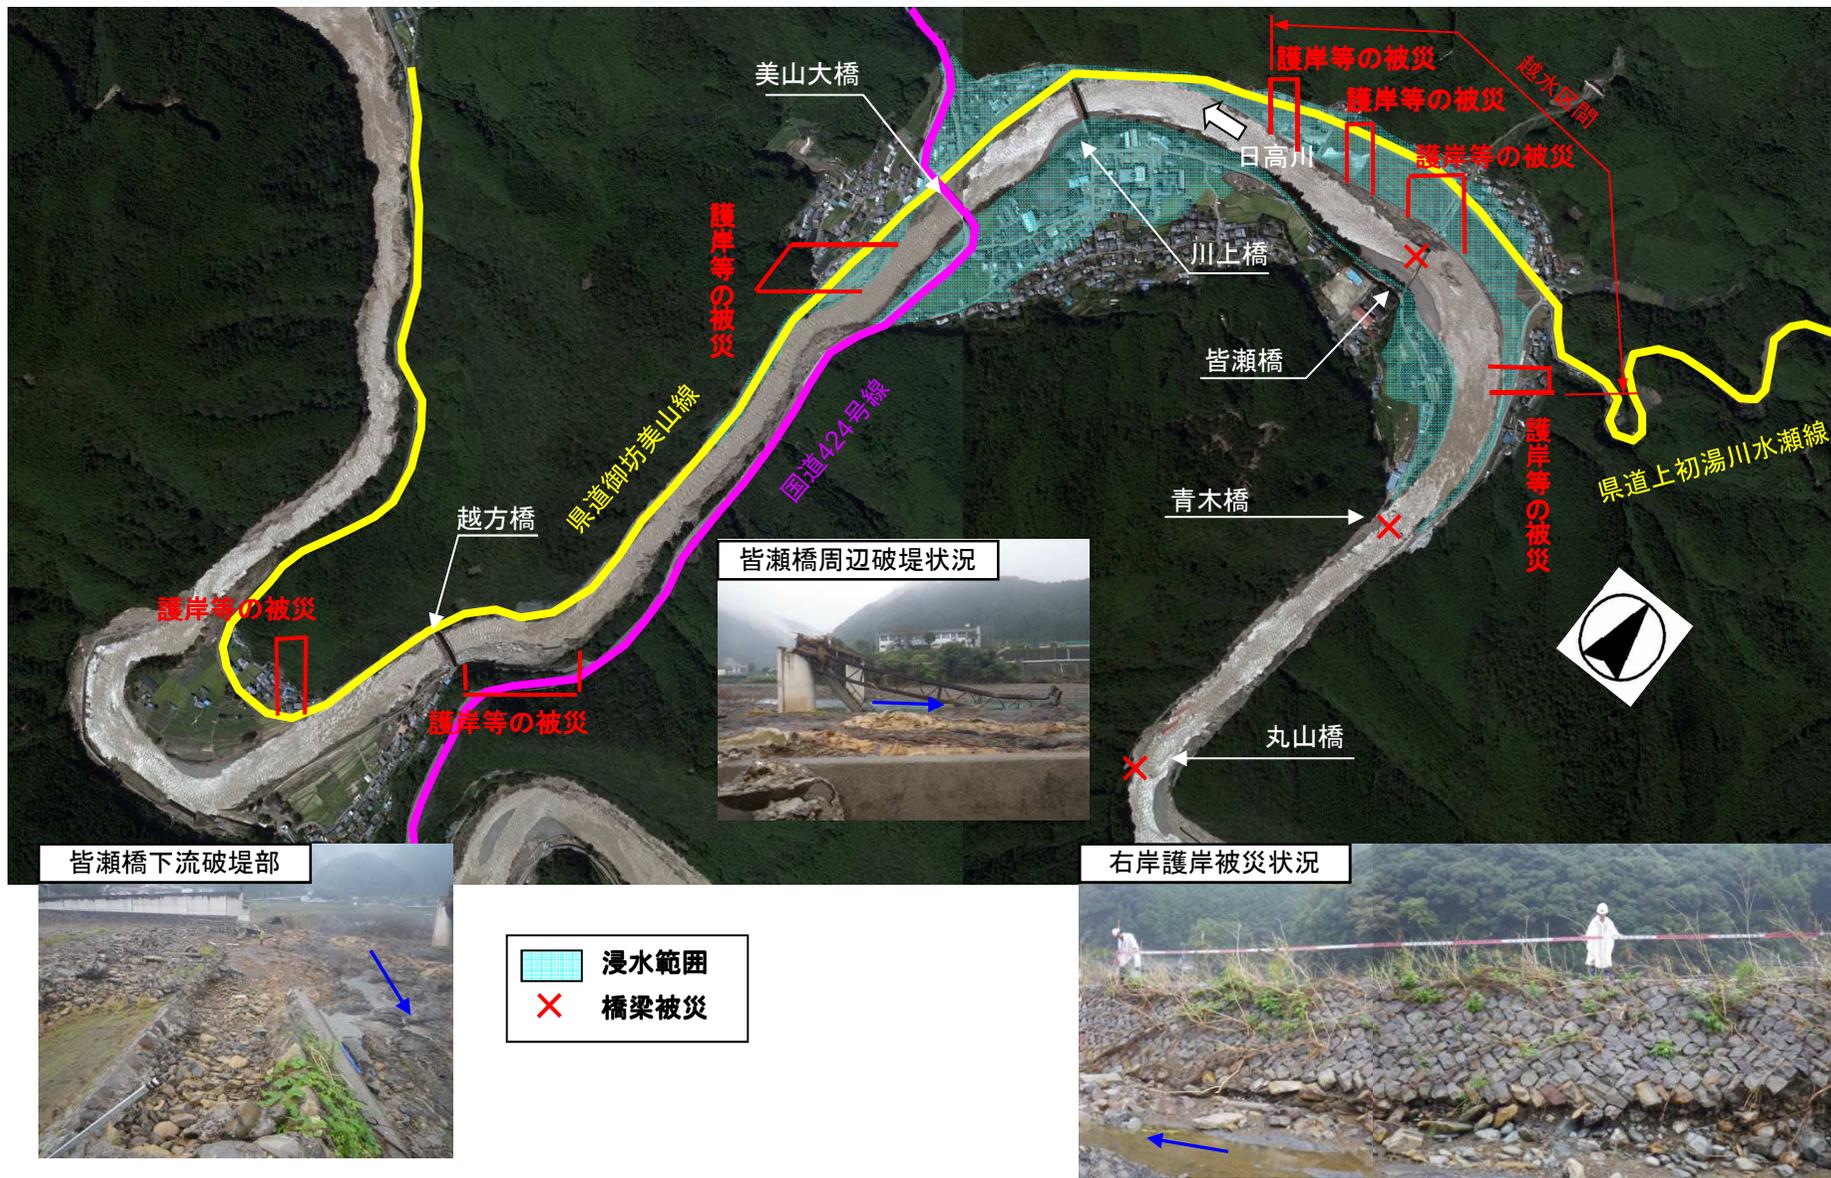
平成23年9月台風12号により、二級河川日高川水系日高川が越水氾濫し、日高川町皆瀬地区で103戸の浸水被害が生じた。

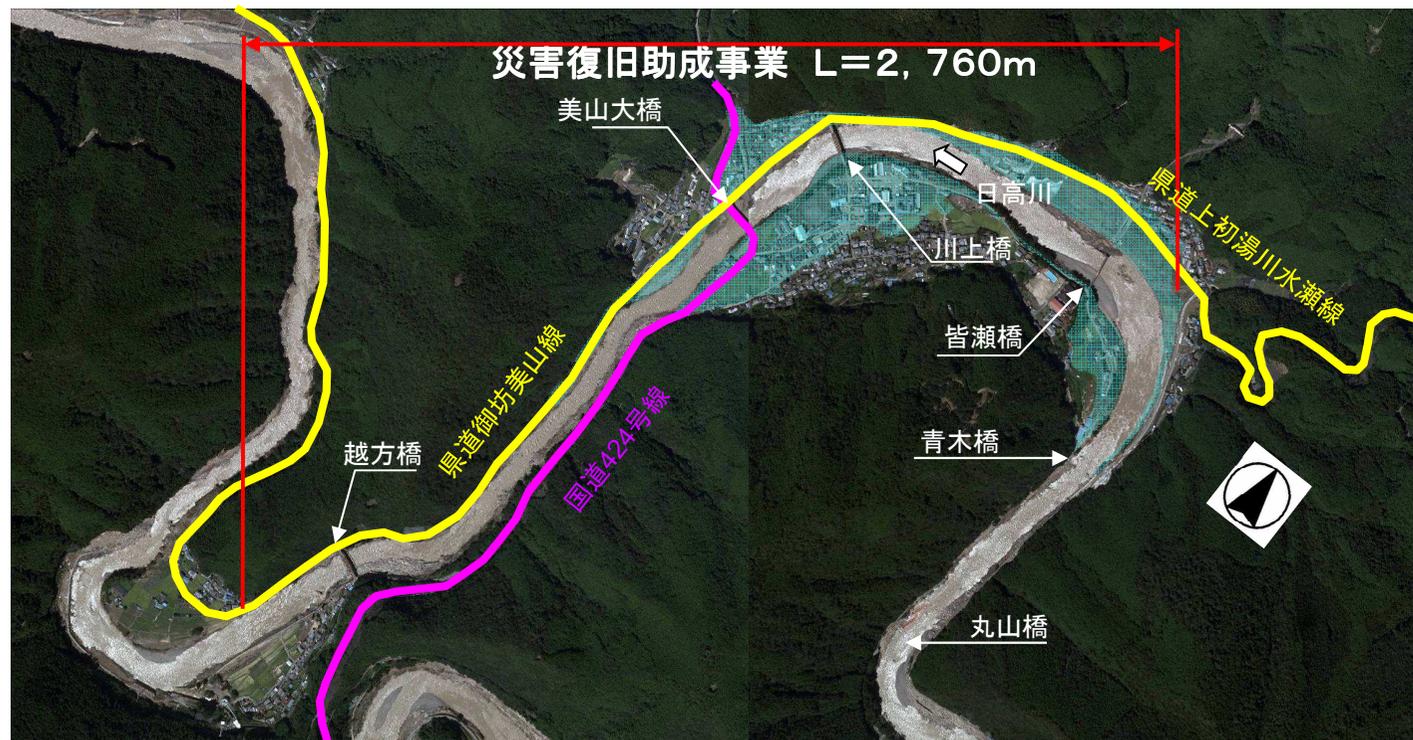
計画概要 災害復旧助成事業L=2,760m

災害復旧と併せて河川断面の拡幅、護岸の築造をする

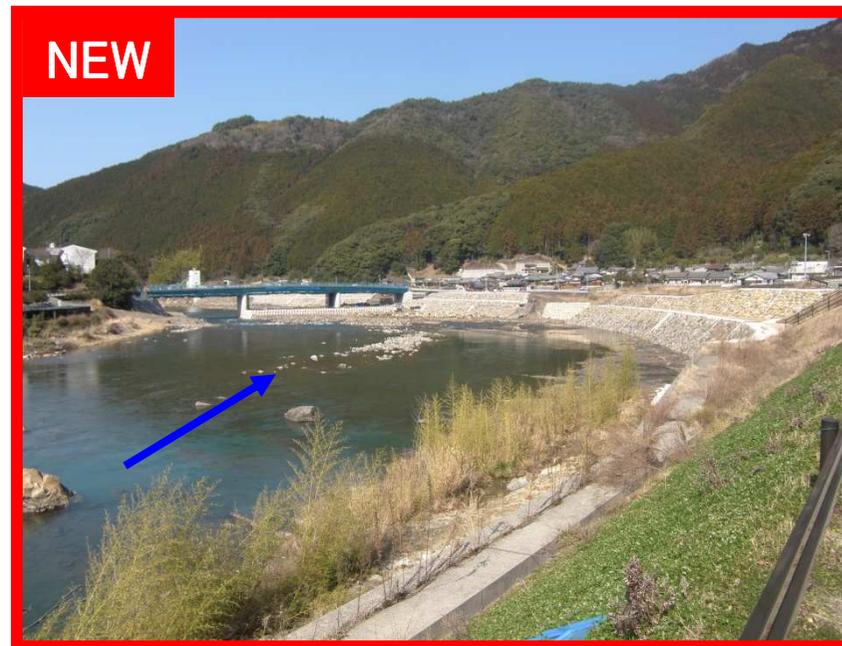
現況写真(改良復旧箇所)

現在施工中の状況

護岸工 施工中

施工業者名	施工概要
北村建設(株)	巨石張 1,400㎡
(株)西川組	巨石張 1,100㎡
