# 平成23年9月台風12号及び豪雨による被害状況【那智川】

計画概要 災害復旧助成事業L=3,600m

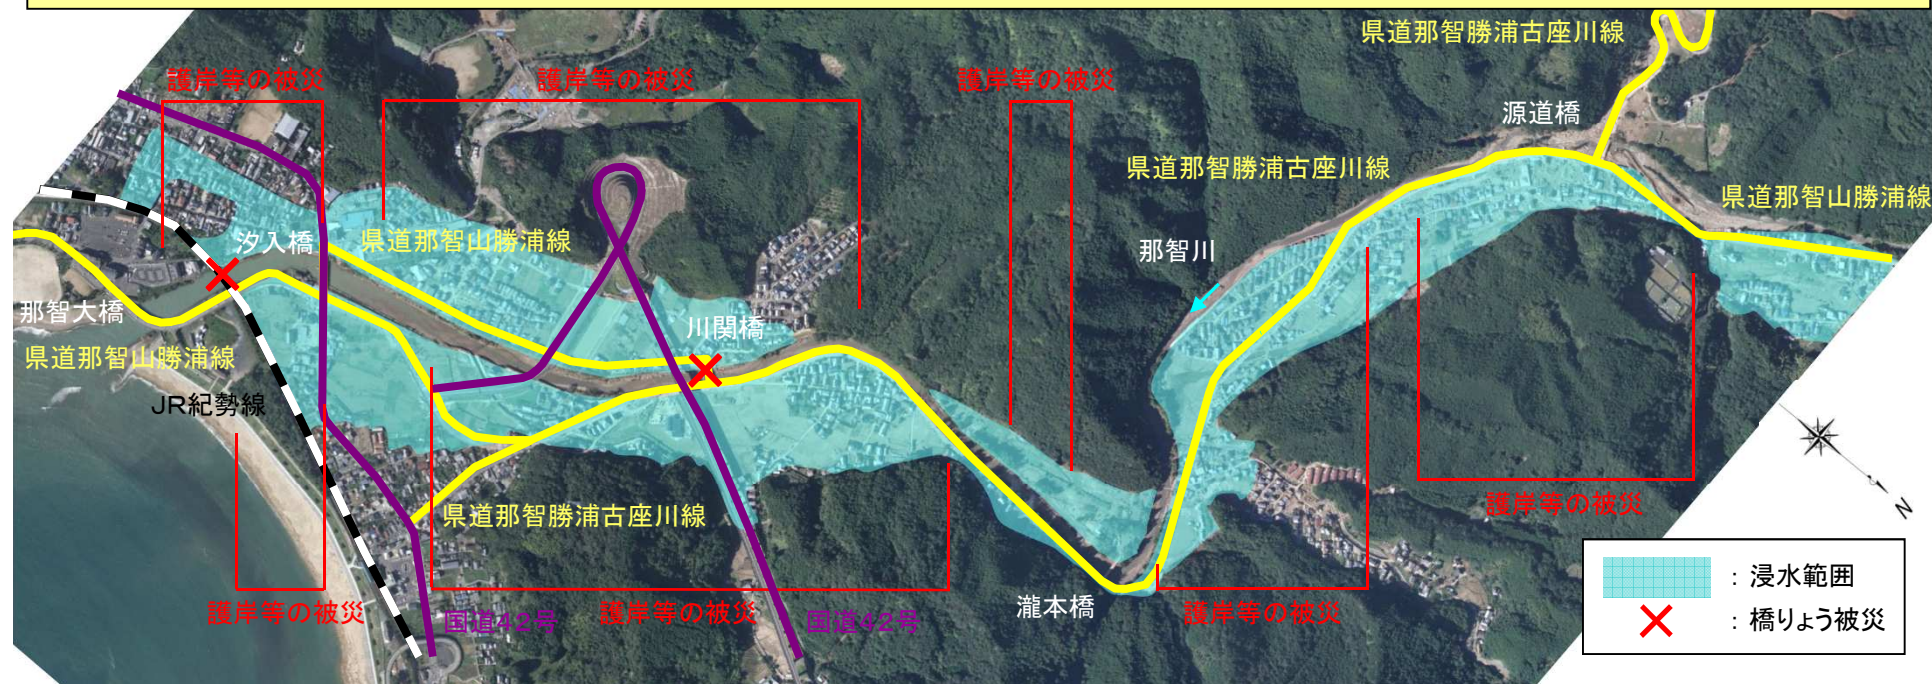
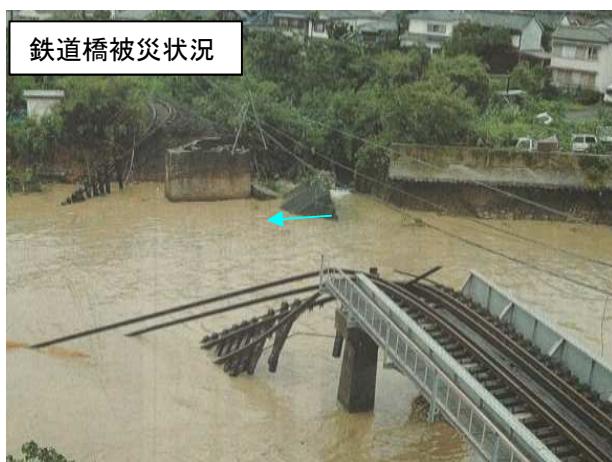
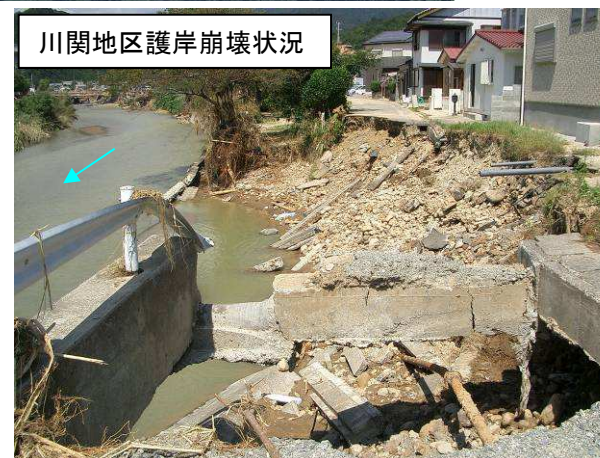
平成23年台風12号及び豪雨により、二級河川那智川が溢水氾濫し、那智勝浦町川関地区他で全壊・半壊・床上浸水を合わせ569戸の被害が生じた。

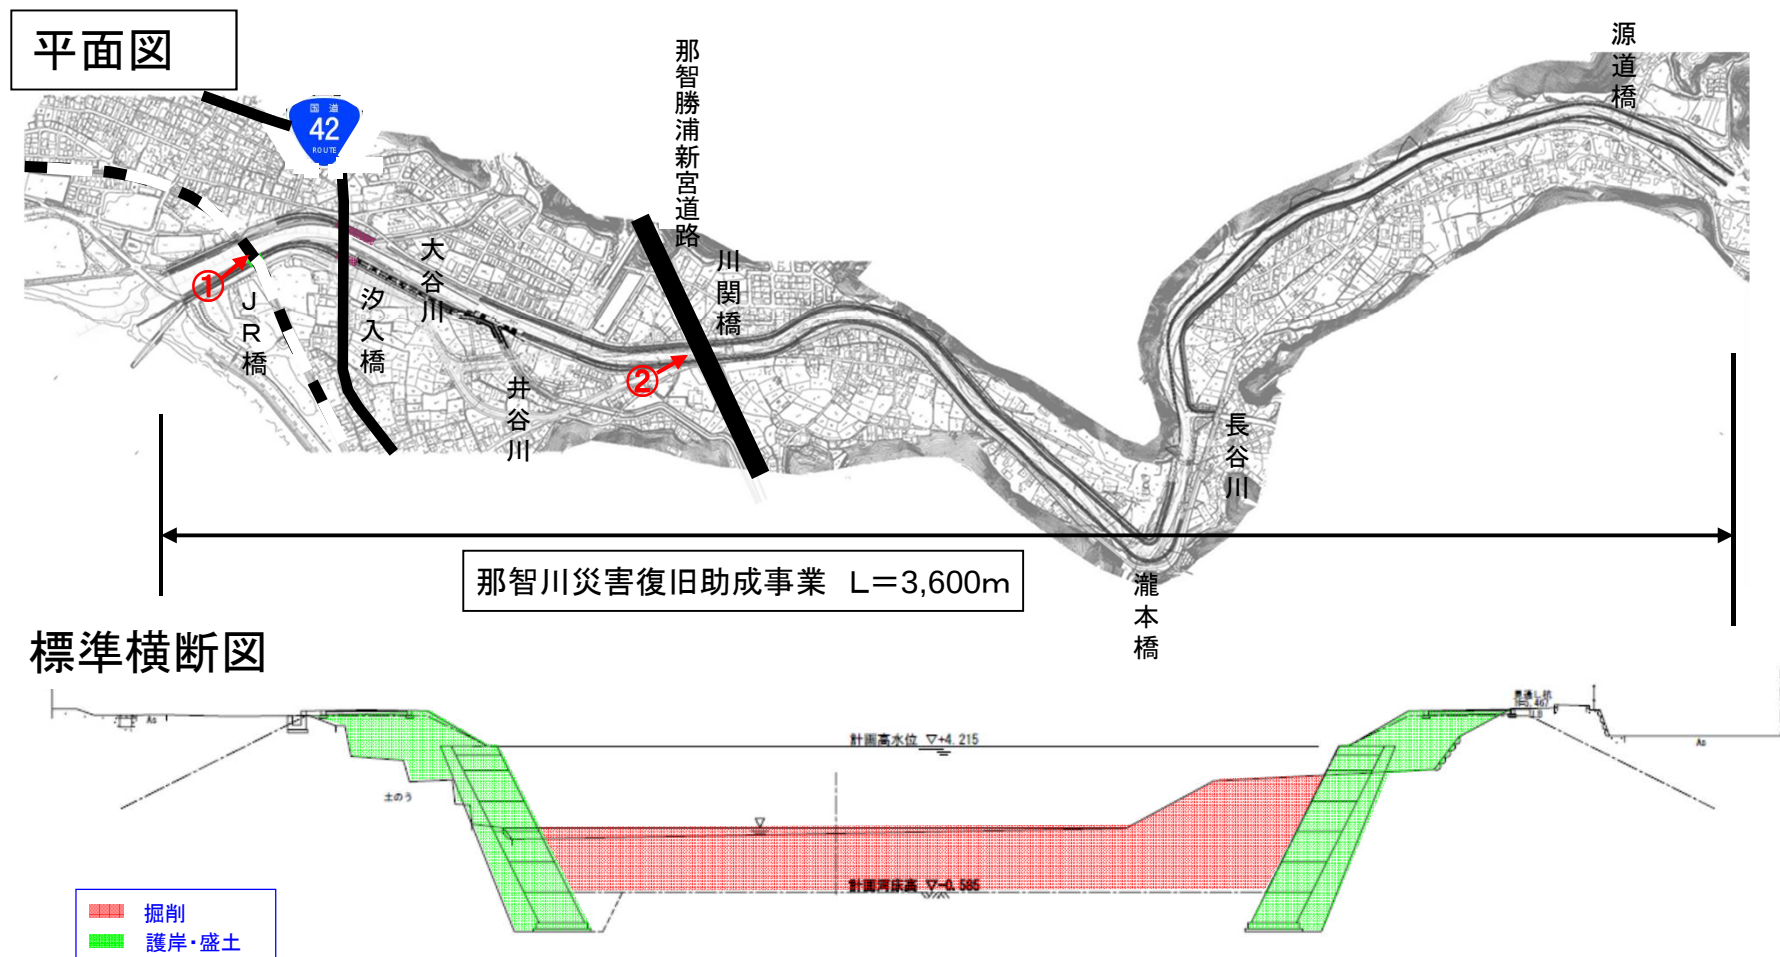
災害復旧と併せて、河道掘削により河川断面を拡大する

平成27年度末の概成を目指し、事業推進中

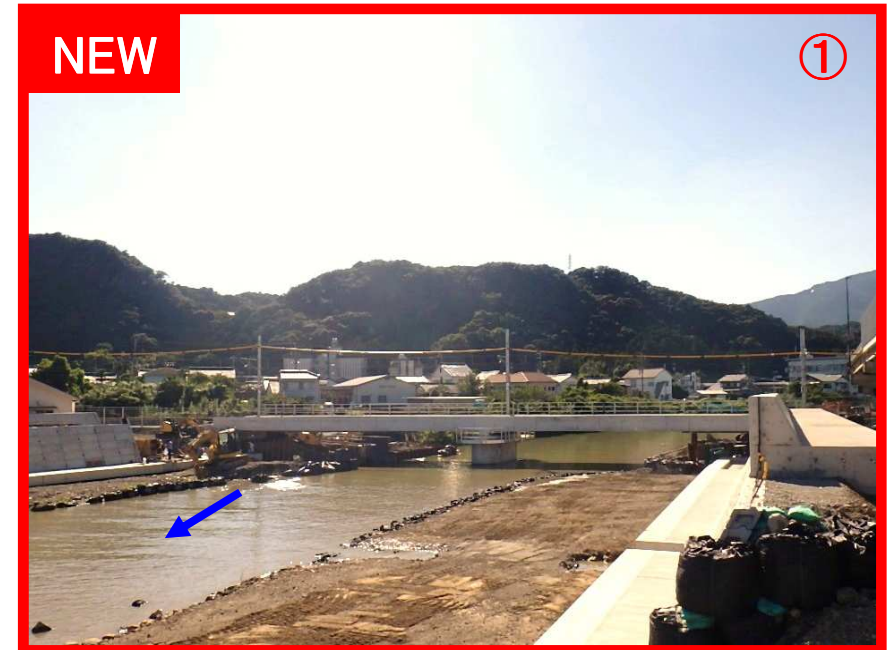
現況写真

旧橋りょう撤去・護岸工 施工中

| | 施工概要 |
|---|---|
| JR委託工事 | JR紀勢本線那智川橋りょう架替工事 L=52.5m |

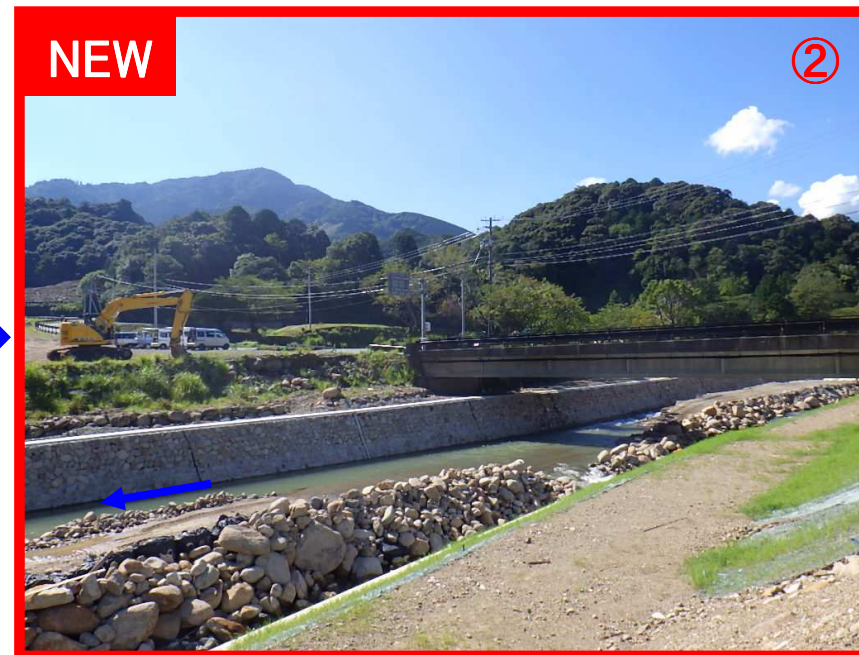
現況写真

護岸工・河道掘削 施工中
