## 平成23年9月台風12号及び豪雨による被害状況【日高川入野地区】

平成23年9月台風12号により、二級河川日高川が越水氾濫し、日高川町入野地区で90戸の浸水被害が生じた。

計画概要 災害復旧助成事業L=3,571m

災害復旧と併せて河川断面の拡幅、護岸の築造をする

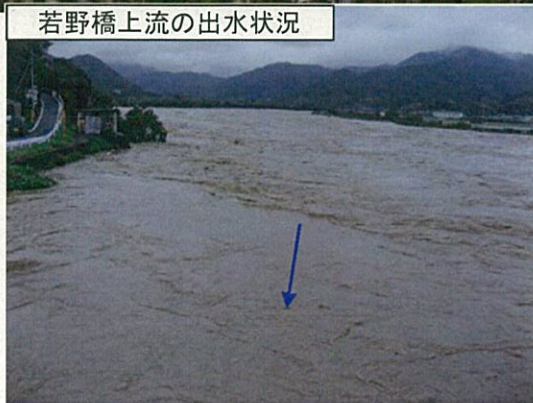
若野橋上流の出水状況

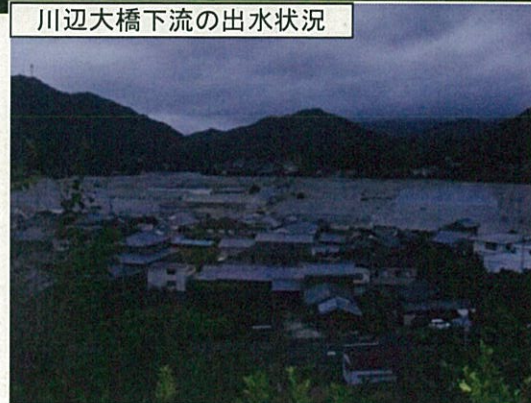
川辺大橋下流の出水状況

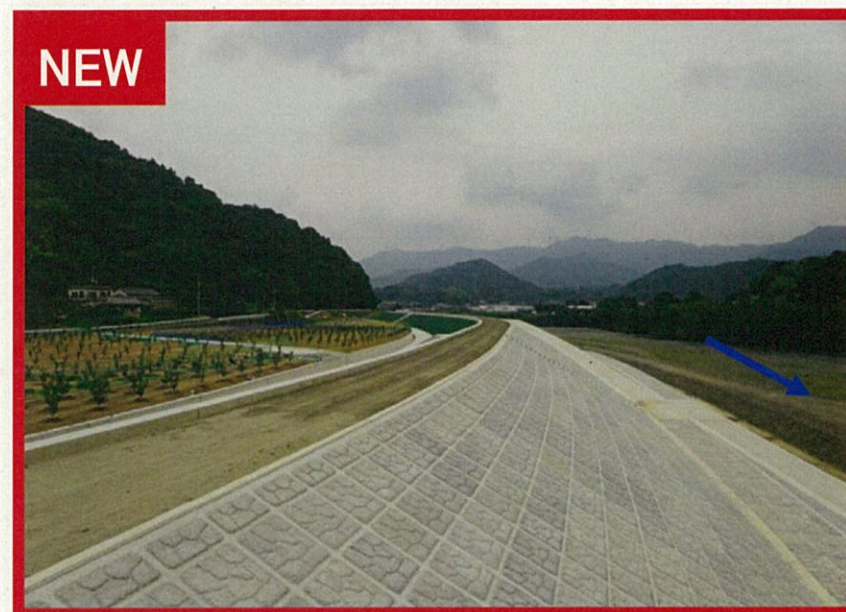
現況写真(改良復旧箇所)

現在施工中の状況

築堤工、護岸工 施工中

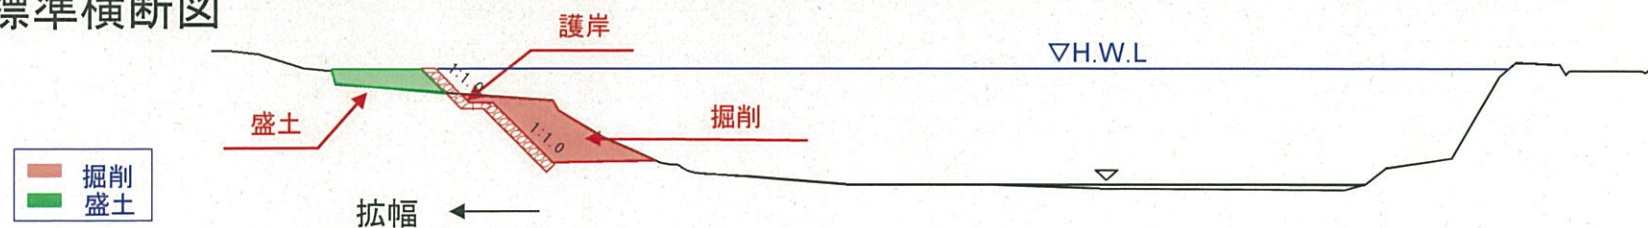
標準横断面図

災害復旧と併せて河川断面の拡幅、護岸の築造をする

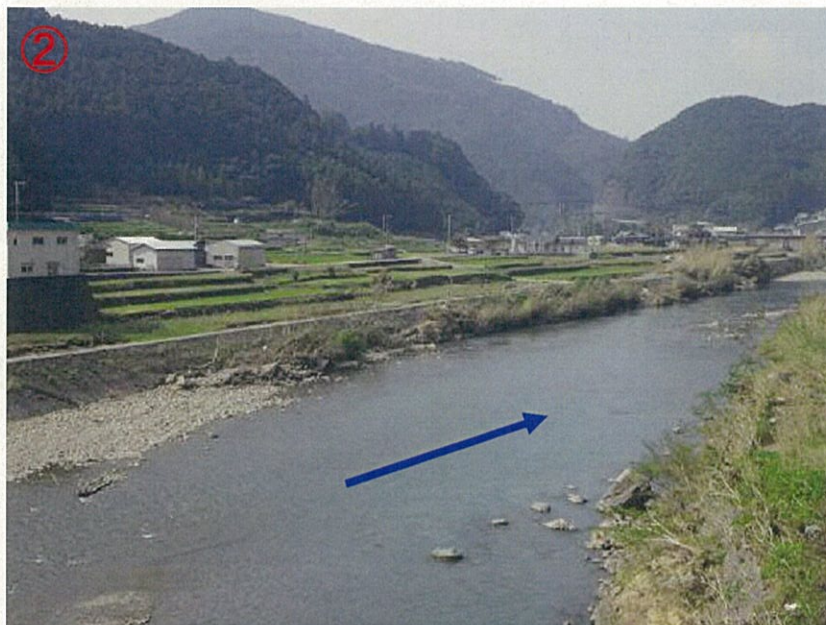
進捗状況(平成26年7月)  
被災直後写真

平成23年9月台風12号により、二級河川日高川が越水氾濫し、日高川町三十木地区で38戸の浸水被害が生じた。

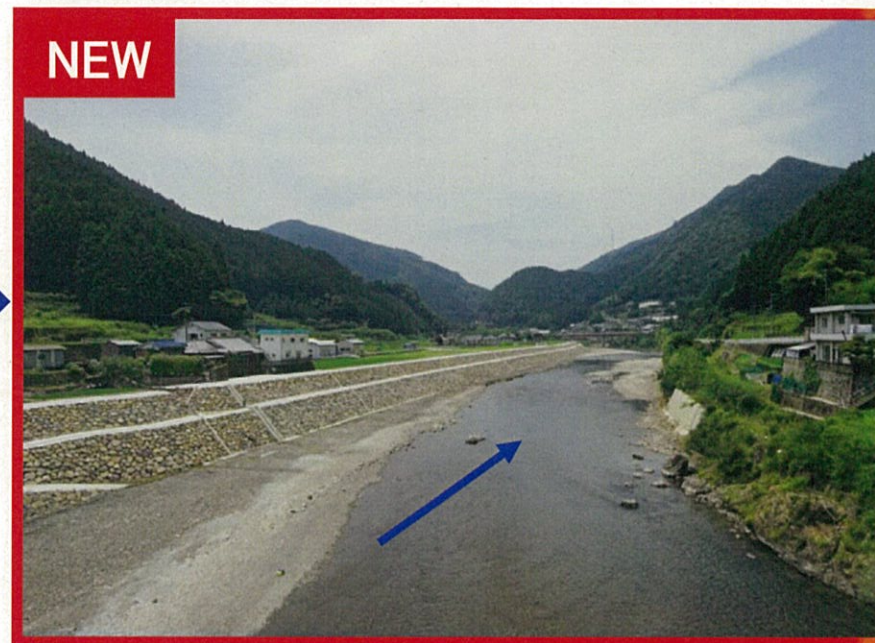
現況写真(改良復旧箇所)

現在施工中の状況

護岸工 施工中

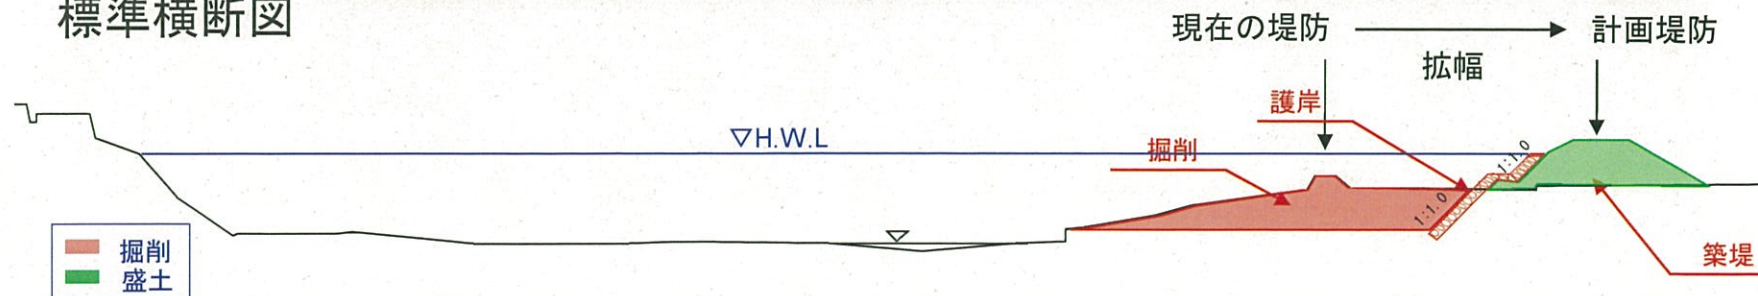
標準横断図

災害復旧と併せて河川断面の拡幅、護岸の築造をする

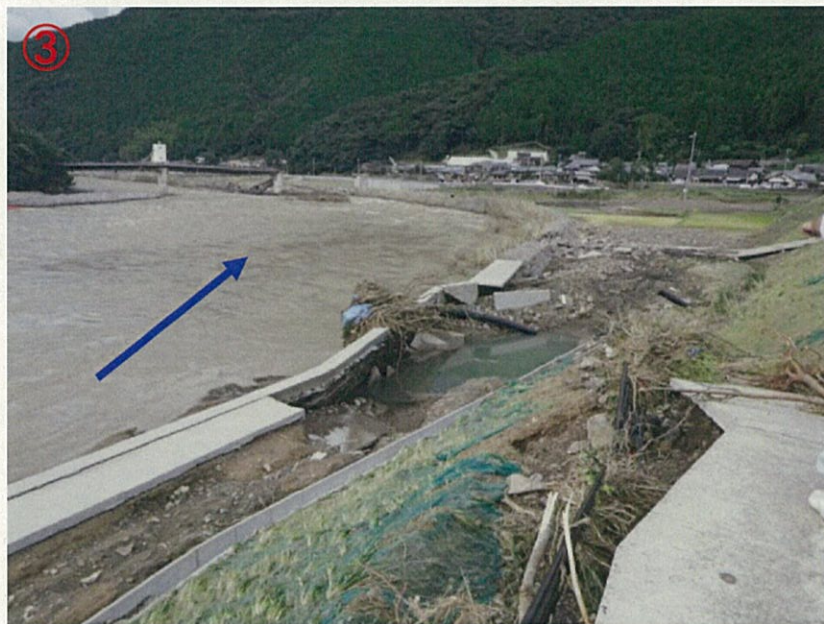
被災直後写真

平成23年9月台風12号により、二級河川日高川が越水氾濫し、日高川町皆瀬地区で103戸の浸水被害が生じた。

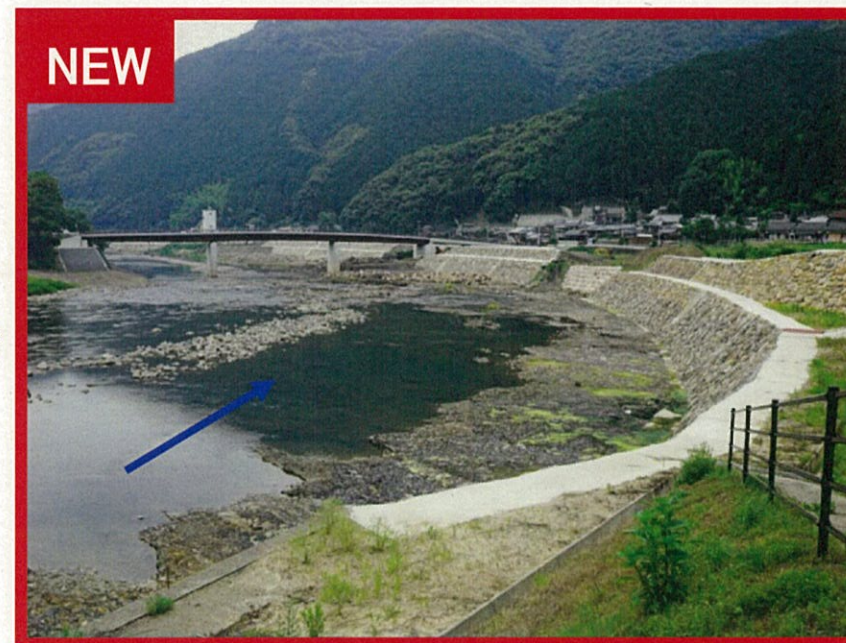
現況写真(改良復旧箇所)

現在施工中の状況

護岸工 施工中
