## 平成23年9月台風12号及び豪雨による被害状況【日高川入野地区】

計画概要 災害復旧助成事業L=3,571m

# 平成23年9月台風12号及び豪雨による被害状況【日高川三十木地区】

平成23年9月台風12号及び豪雨による被害状況【日高川皆瀬地区】

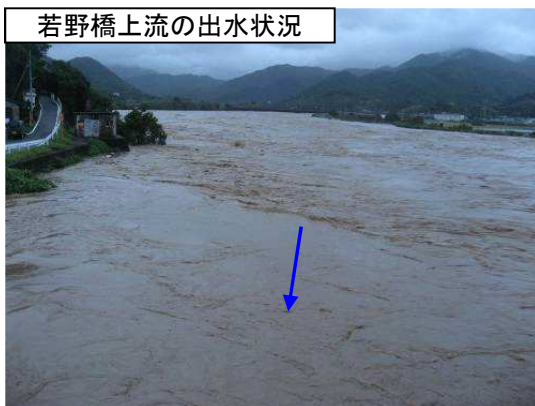
若野橋上流の出水状況

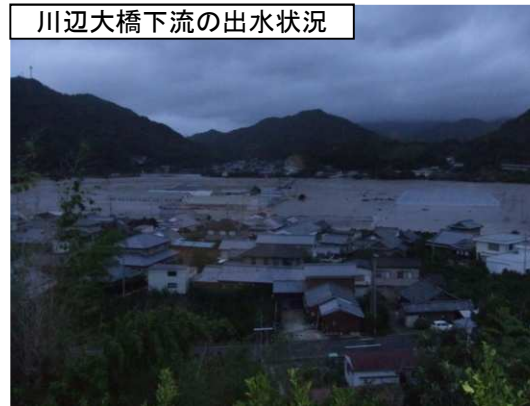
川辺大橋下流の出水状況

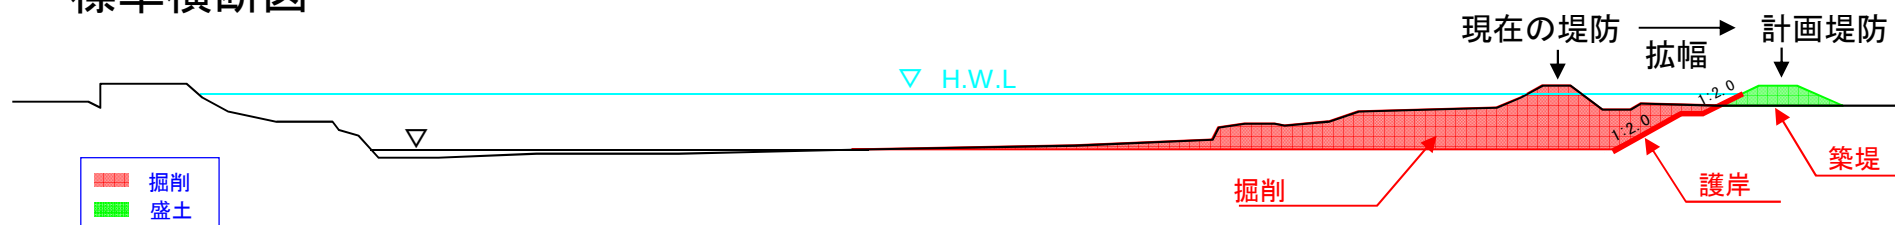
標準横断面図

災害復旧と併せて河川断面の拡幅、護岸の築造をする

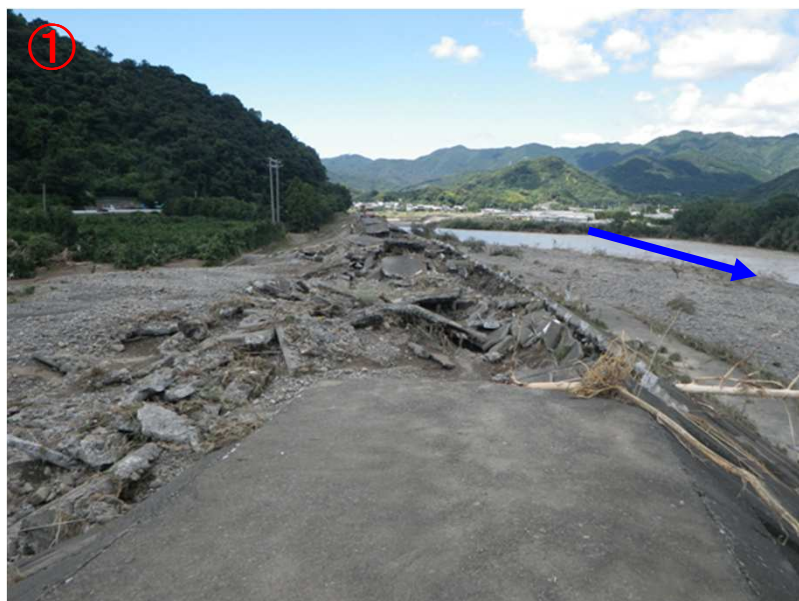
被災直後写真

平成23年9月台風12号により、二級河川日高川が越水氾濫し、日高川町入野地区で90戸の浸水被害が生じた。

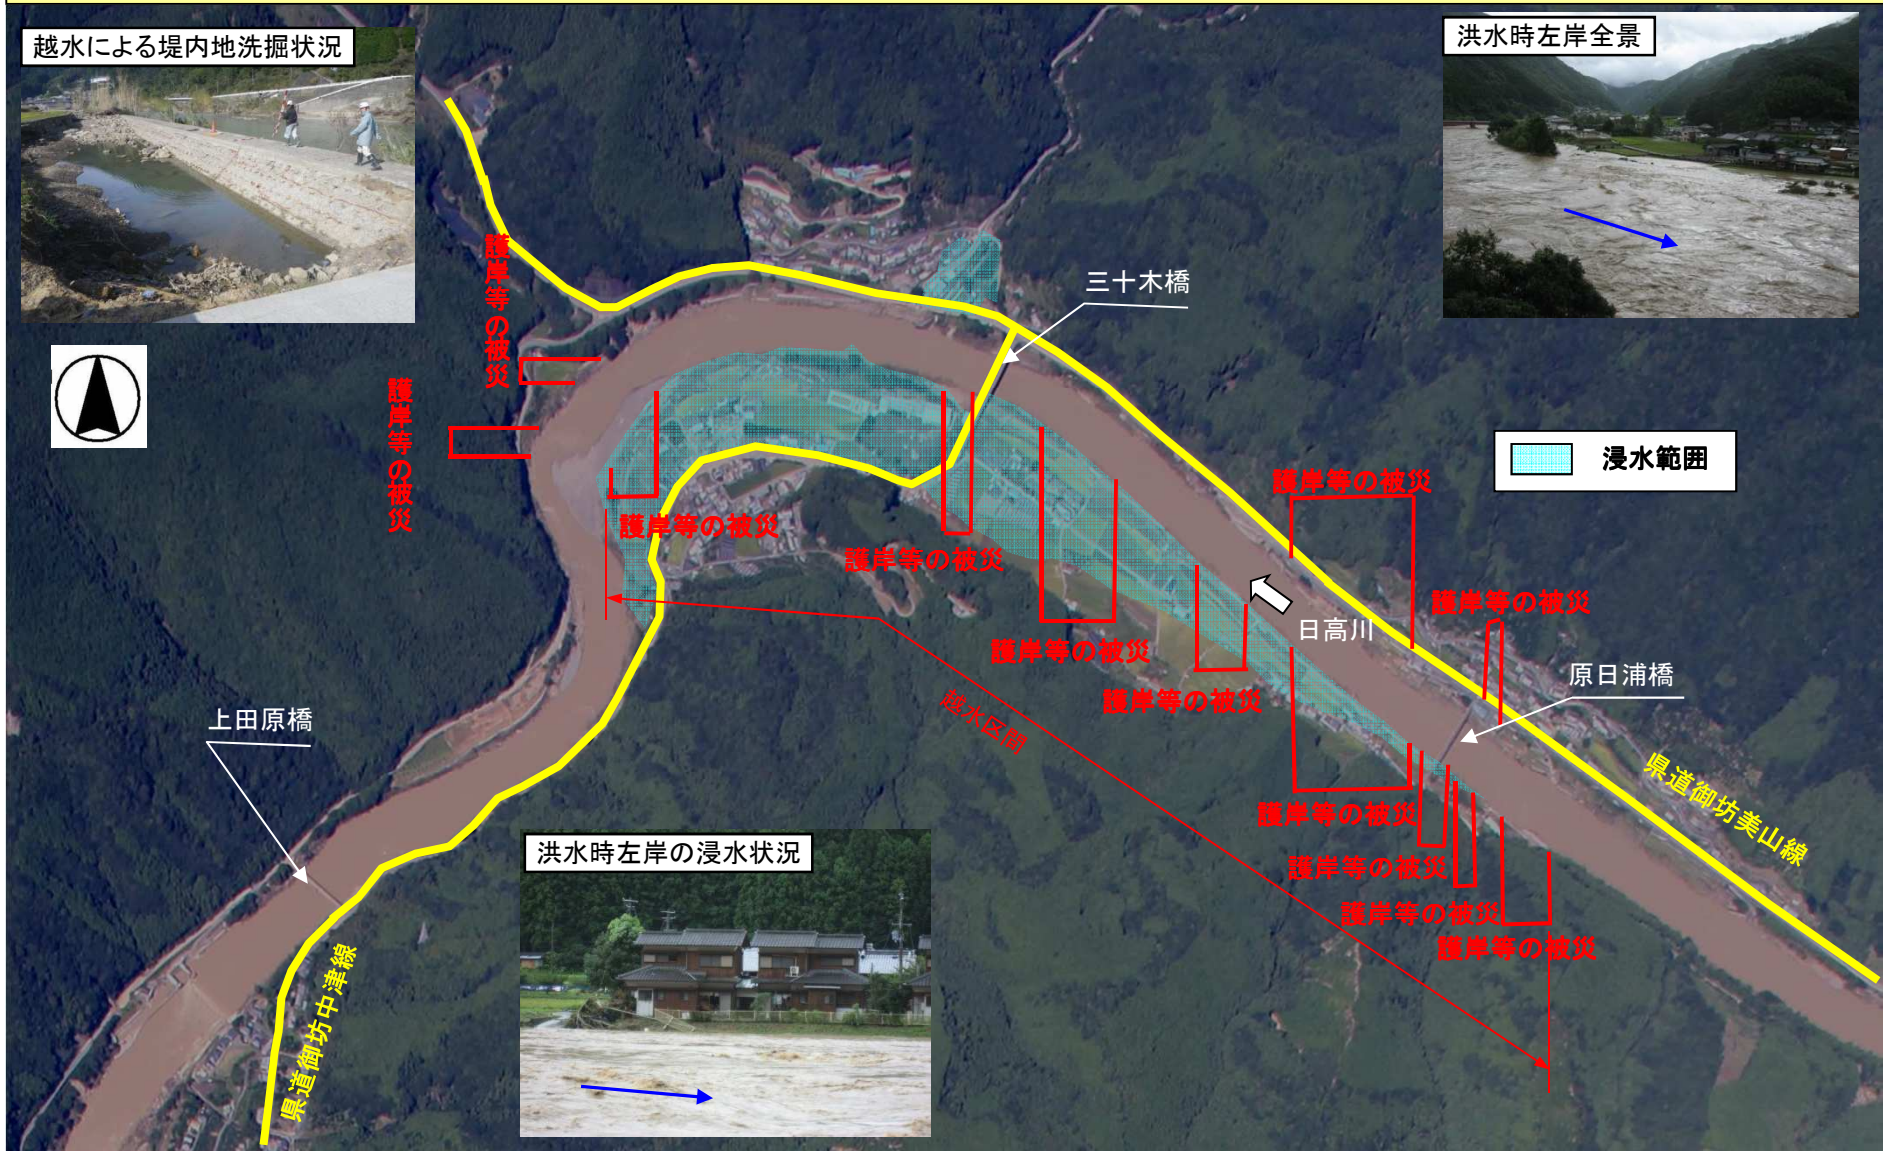
平成23年9月台風12号により、二級河川日高川が越水氾濫し、日高川町三十木地区で38戸の浸水被害が生じた。

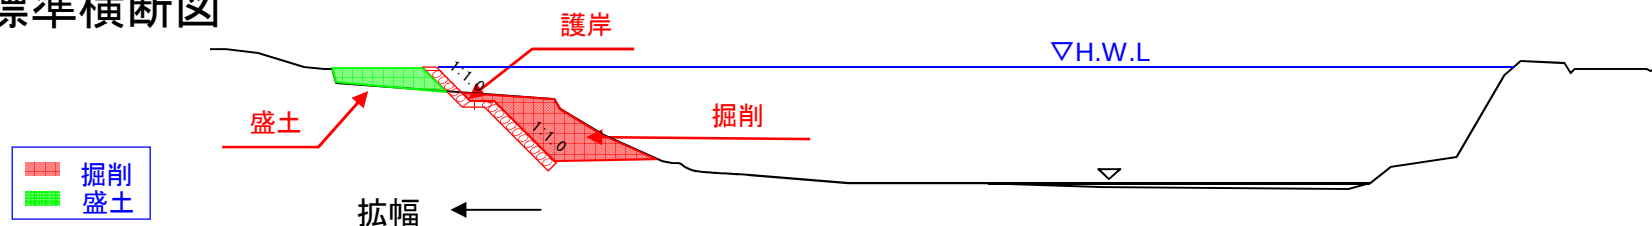
標準横断面図

災害復旧と併せて河川断面の拡幅、護岸の築造をする

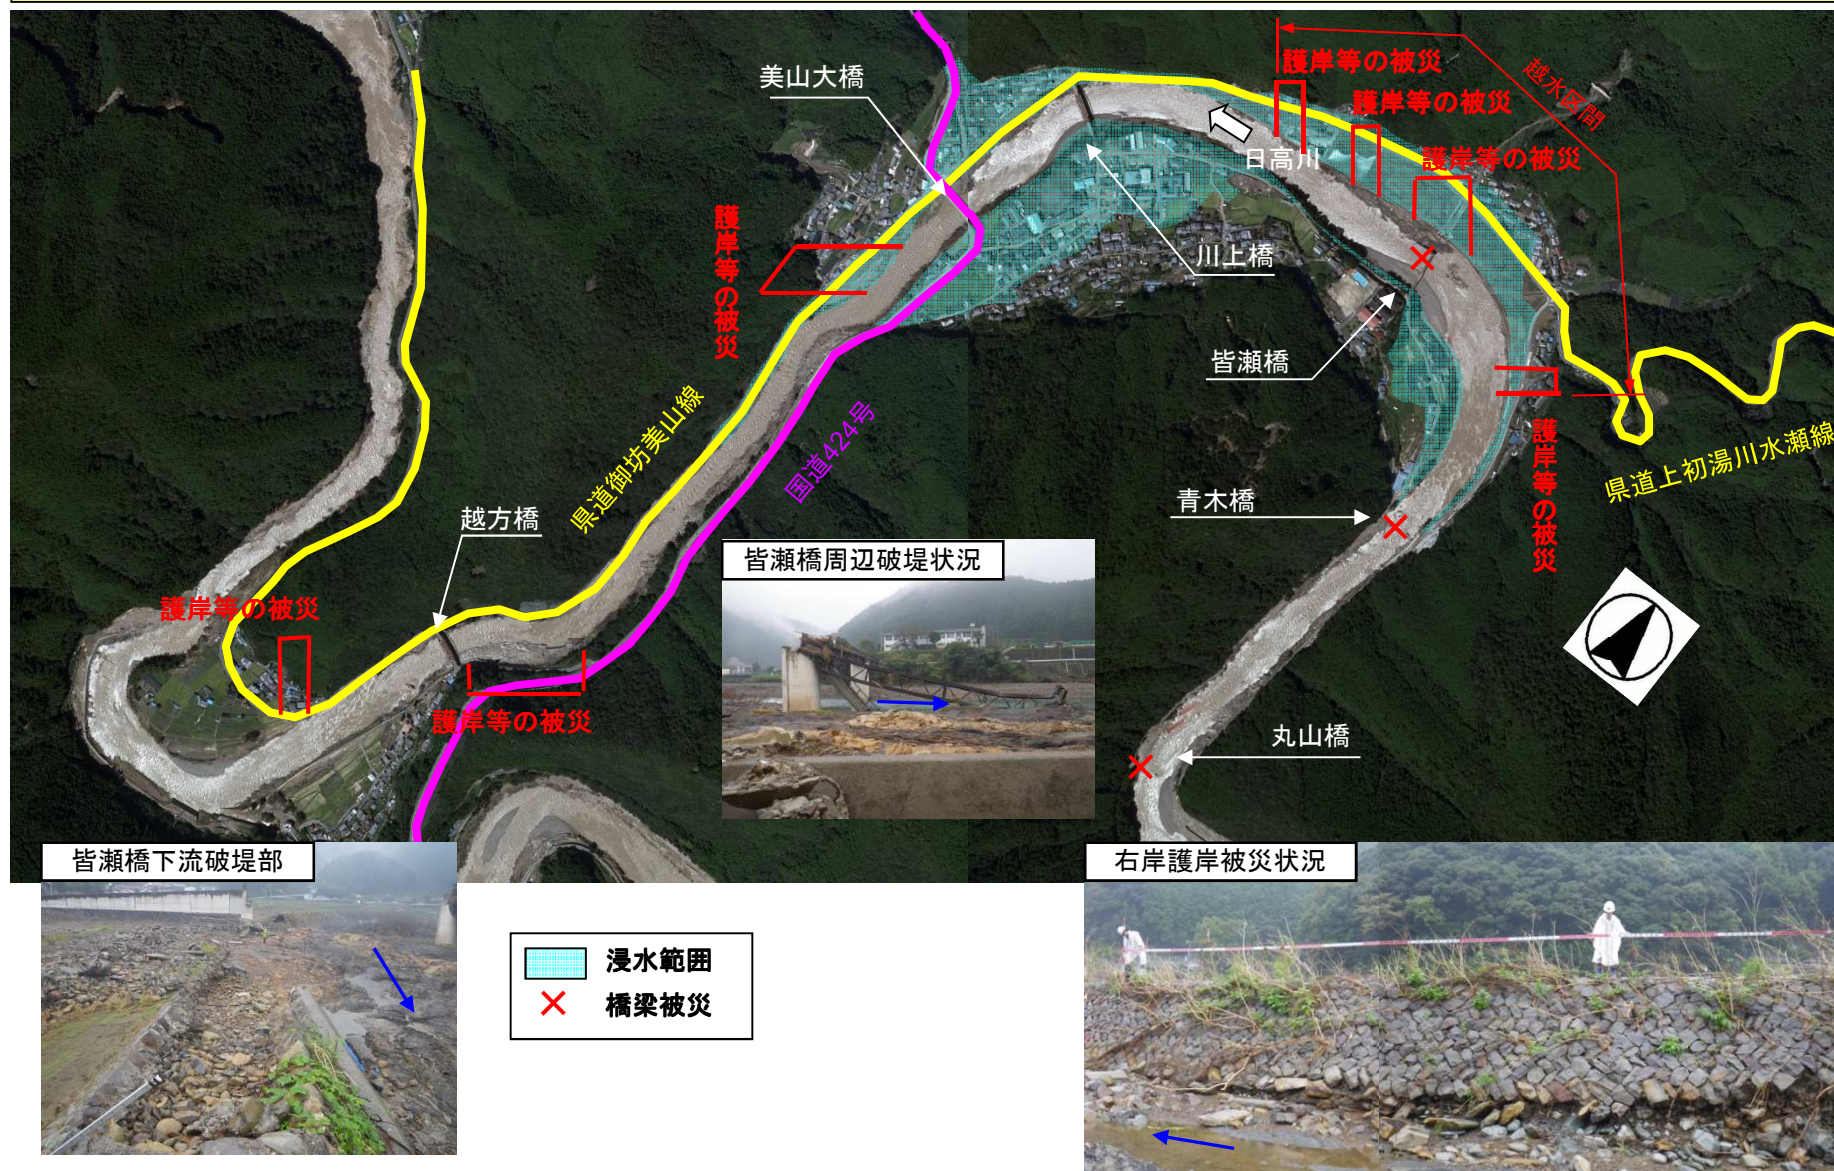
平成23年9月台風12号により、二級河川日高川が越水氾濫し、日高川町皆瀬地区で103戸の浸水被害が生じた。

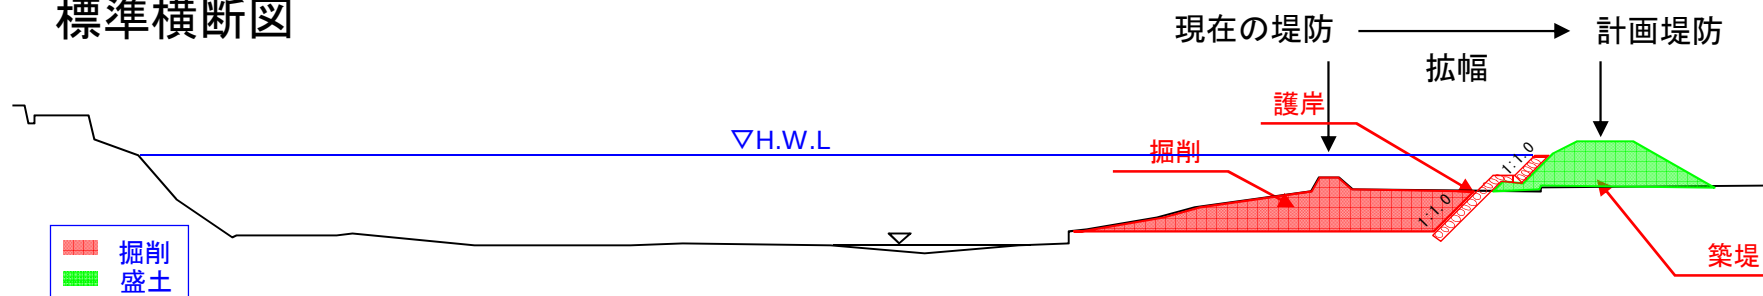
標準横断面図

災害復旧と併せて河川断面の拡幅、護岸の築造をする
