## 平成23年9月台風12号及び豪雨による被害状況【日高川入野地区】

平成23年9月台風12号により、二級河川日高川が越水氾濫し、日高川町入野地区で90戸の浸水被害が生じた。

計画概要 災害復旧助成事業L=3,571m

災害復旧と併せて河川断面の拡幅、護岸の築造をする

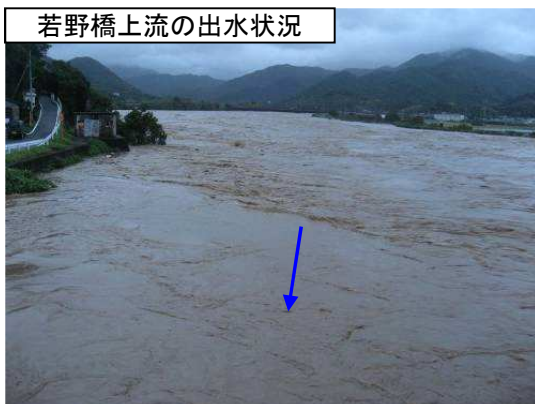
若野橋上流の出水状況

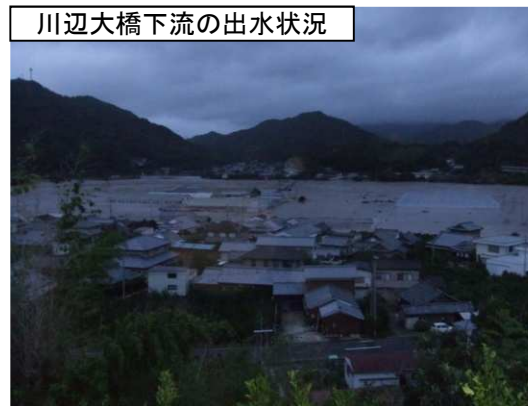
川辺大橋下流の出水状況

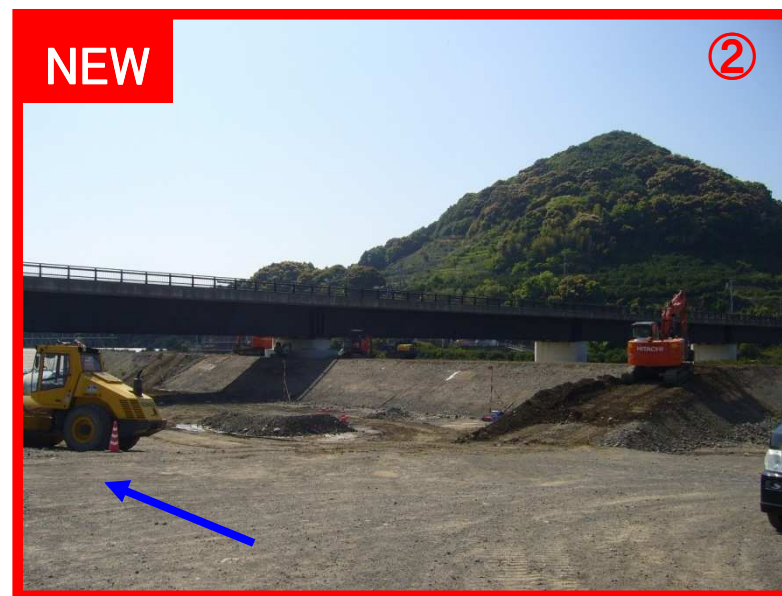
護岸工 施工中

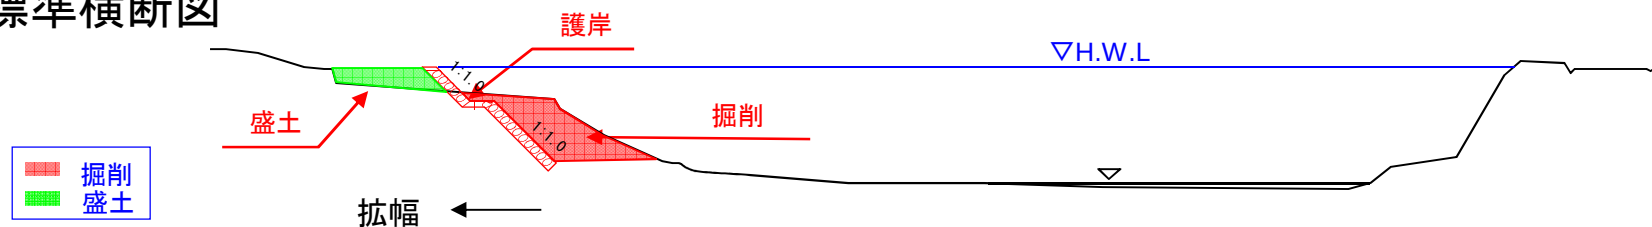
標準横断面図

災害復旧と併せて河川断面の拡幅、護岸の築造をする

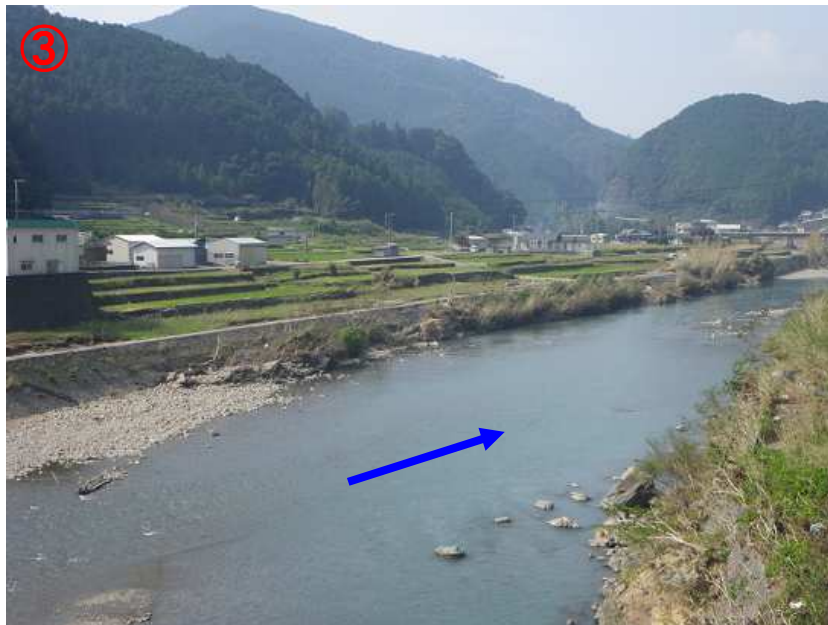
概成写真

概成(平成27年3月)

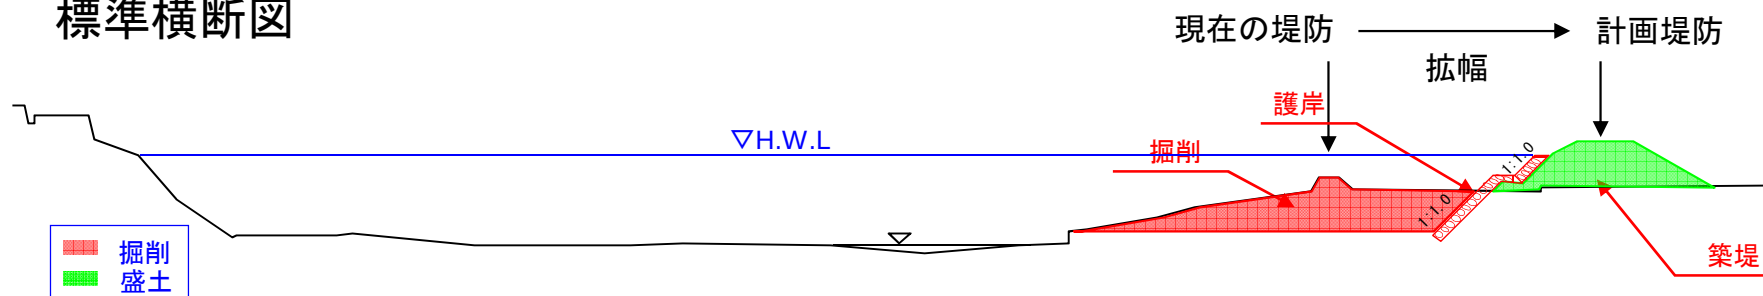
標準横断面図

災害復旧と併せて河川断面の拡幅、護岸の築造をする

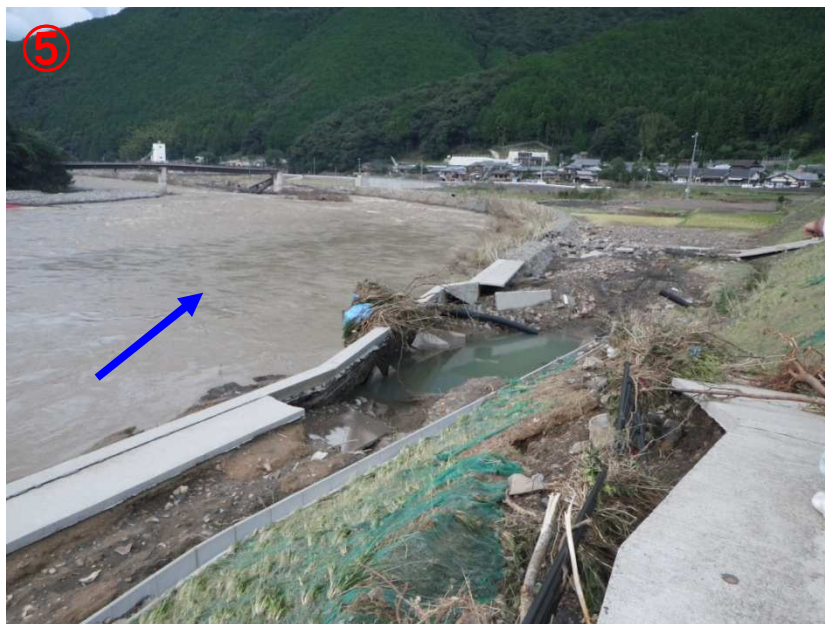
概成写真

概成(平成28年3月)
