# 9月4日発生 地すべり災害 伏菟野地区（田辺市伏菟野）

## 9月4日発生 土石流災害 伏菟野地区（田辺市伏菟野）

進捗状況（平成24年8月31日）

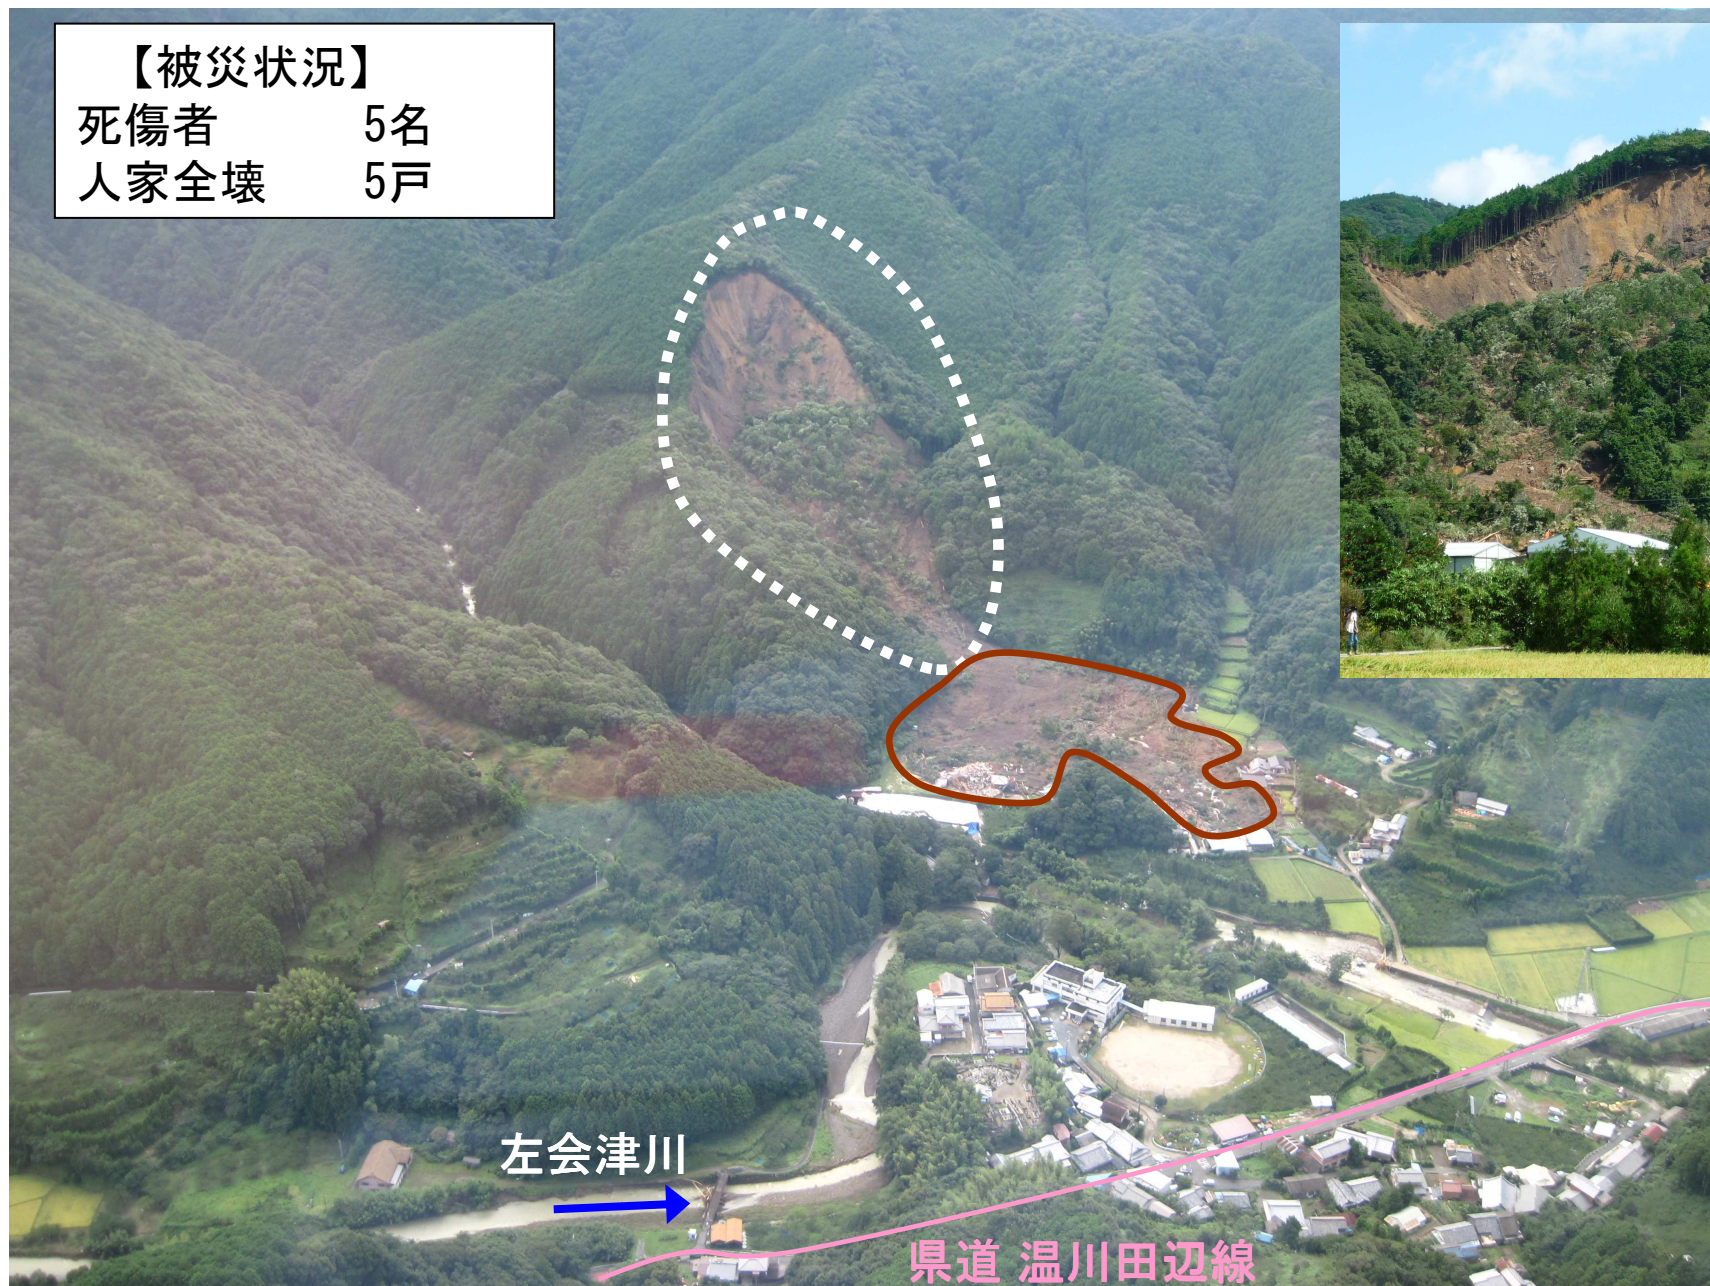
## 【被災状況】

| 死傷者 | 5名 |
| 人家全壊 | 5戸 |

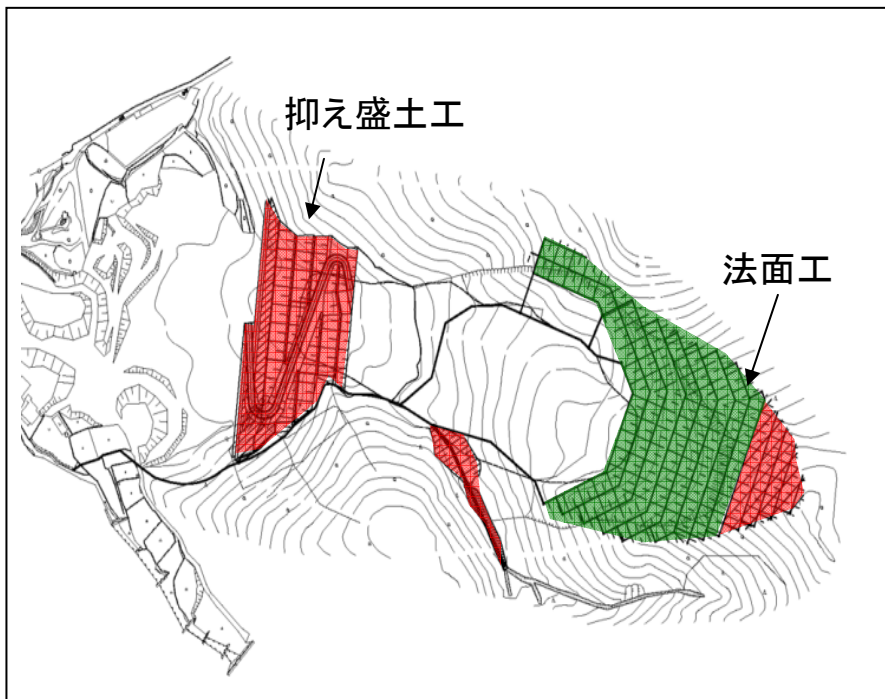
平面図

計画概要 崩壊した土砂を安定させるために抑え盛土工を実施する。  
また崩壊した斜面には法面对策工を実施し法面の安定化を図る。

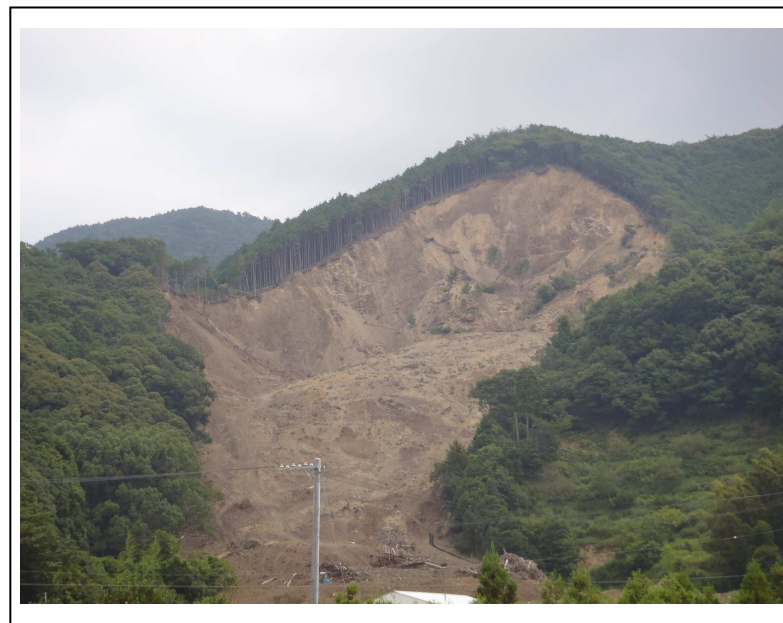
現況写真

伐木および仮排水工 完成

工事用道路作成中

掘削工・盛土工 7万6千 $\text{m}^3$

法面工 4,400 $\text{m}^2$
