# 平成23年9月4日発生 地すべり災害 伏菟野地区（田辺市伏菟野）

## 9月4日発生 地すべり災害 伏菟野地区（田辺市伏菟野）

進捗状況（平成25年8月29日）

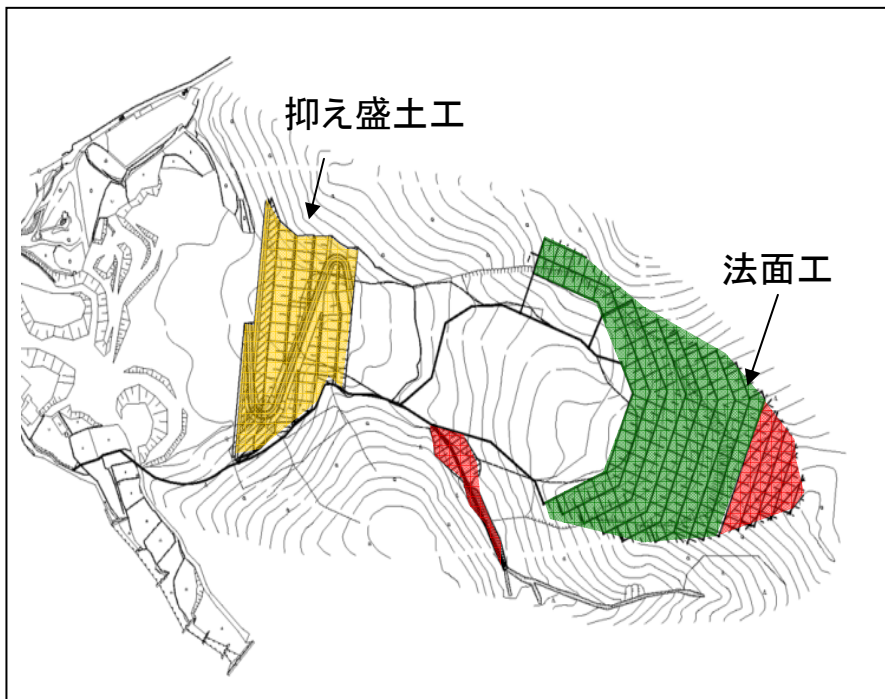
平面図

計画概要 崩壊した土砂を安定させるために抑え盛土工を実施する。  
また崩壊した斜面には法面对策工を実施し法面の安定化を図る。

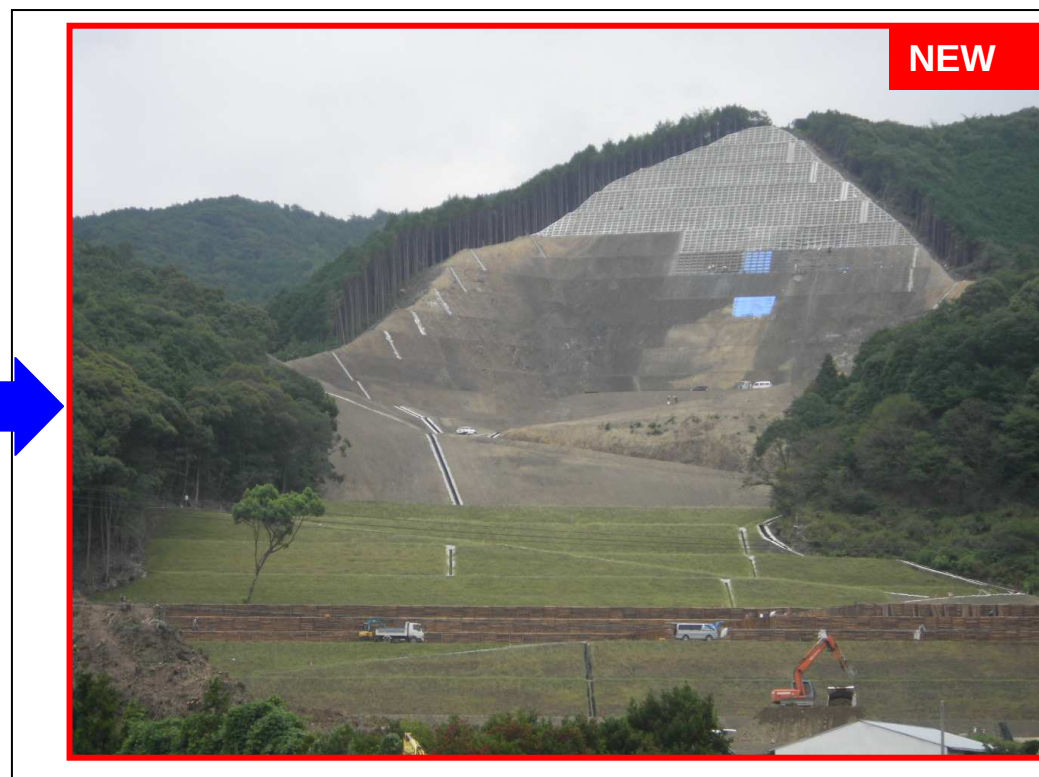
現在の状況（撮影日：8月29日）

掘削工・盛土工 7万6千 $\text{m}^3$

法面工 4,400 $\text{m}^2$

法面工作業中
