# 平成23年9月4日発生 地すべり災害 伏菟野地区（田辺市伏菟野）

## 9月4日発生 地すべり災害 伏菟野地区（田辺市伏菟野）

進捗状況（平成25年9月26日）

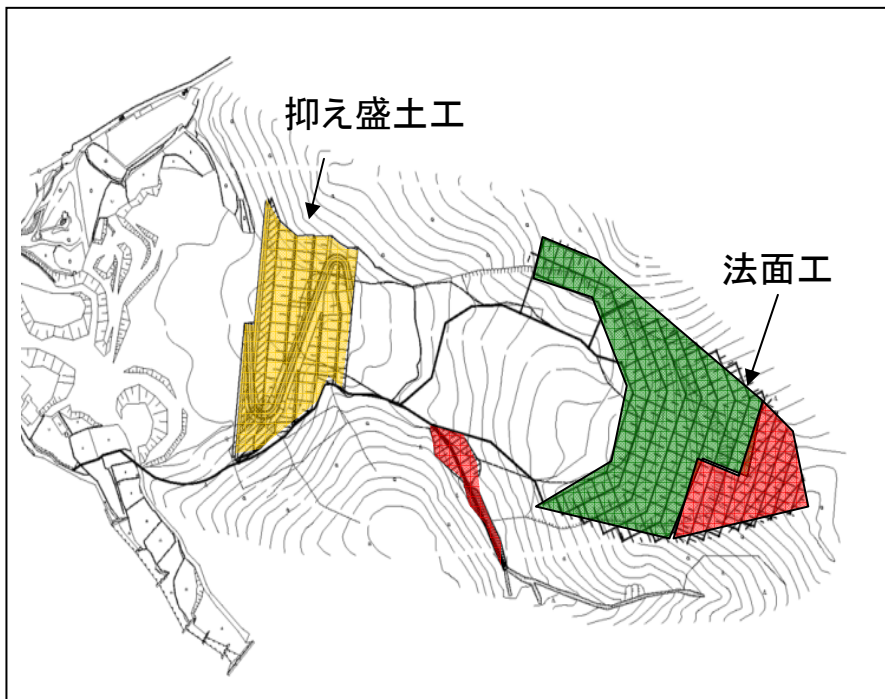
平面図

計画概要 崩壊した土砂を安定させるために抑え盛土工を実施する。  
また崩壊した斜面には法面对策工を実施し法面の安定化を図る。

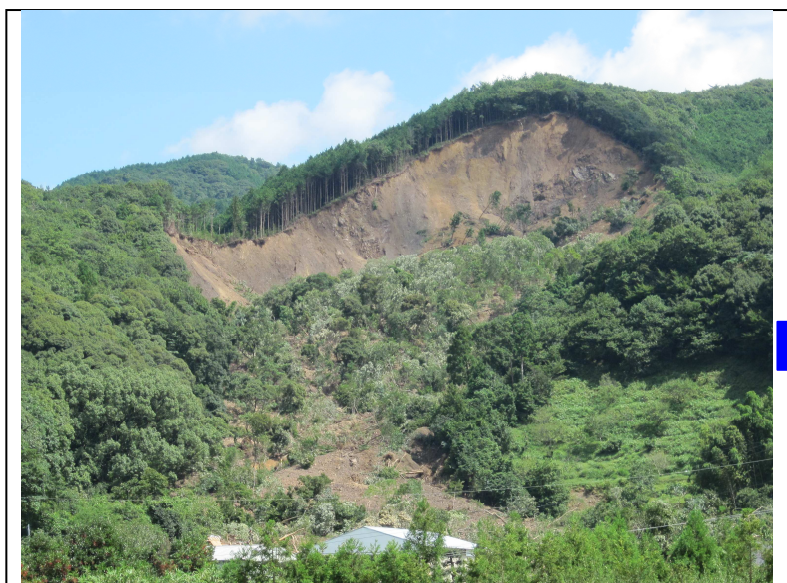
現在の状況（撮影日：9月26日）

現在の状況

掘削工・盛土工 7万6千 $\text{m}^3$

法面工 4,400 $\text{m}^2$

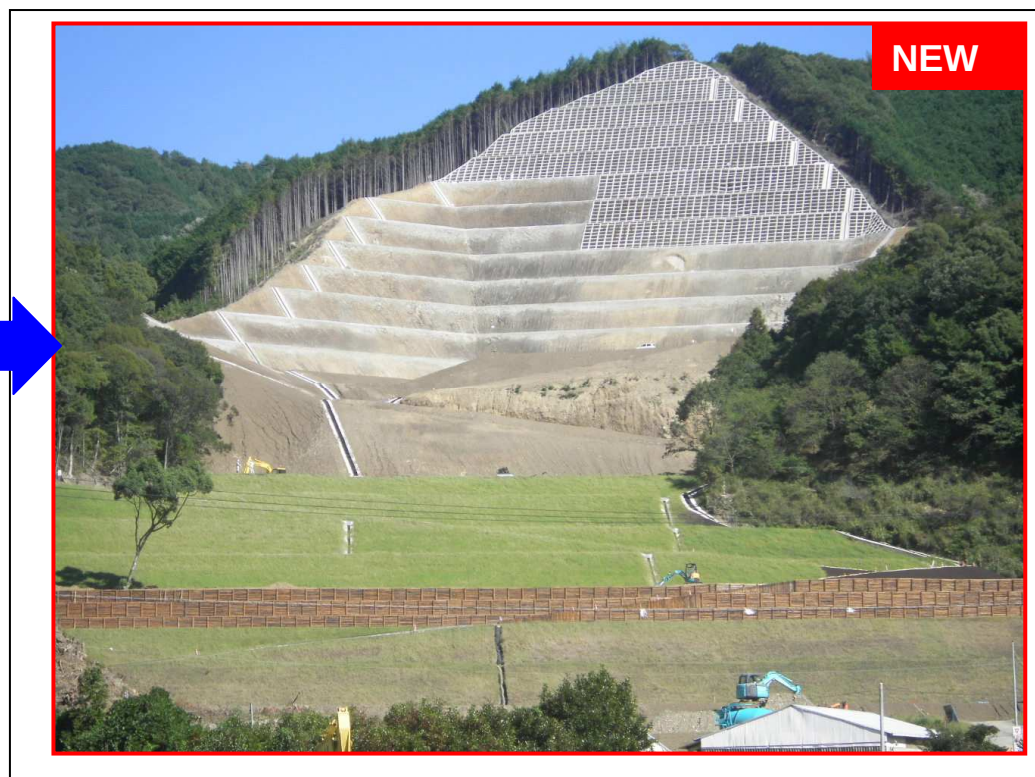
法面工作業中
