# 平成23年9月4日発生 地すべり災害 伏菟野地区（田辺市伏菟野）

## 9月4日発生 地すべり災害 伏菟野地区（田辺市伏菟野）

進捗状況（平成25年10月31日）

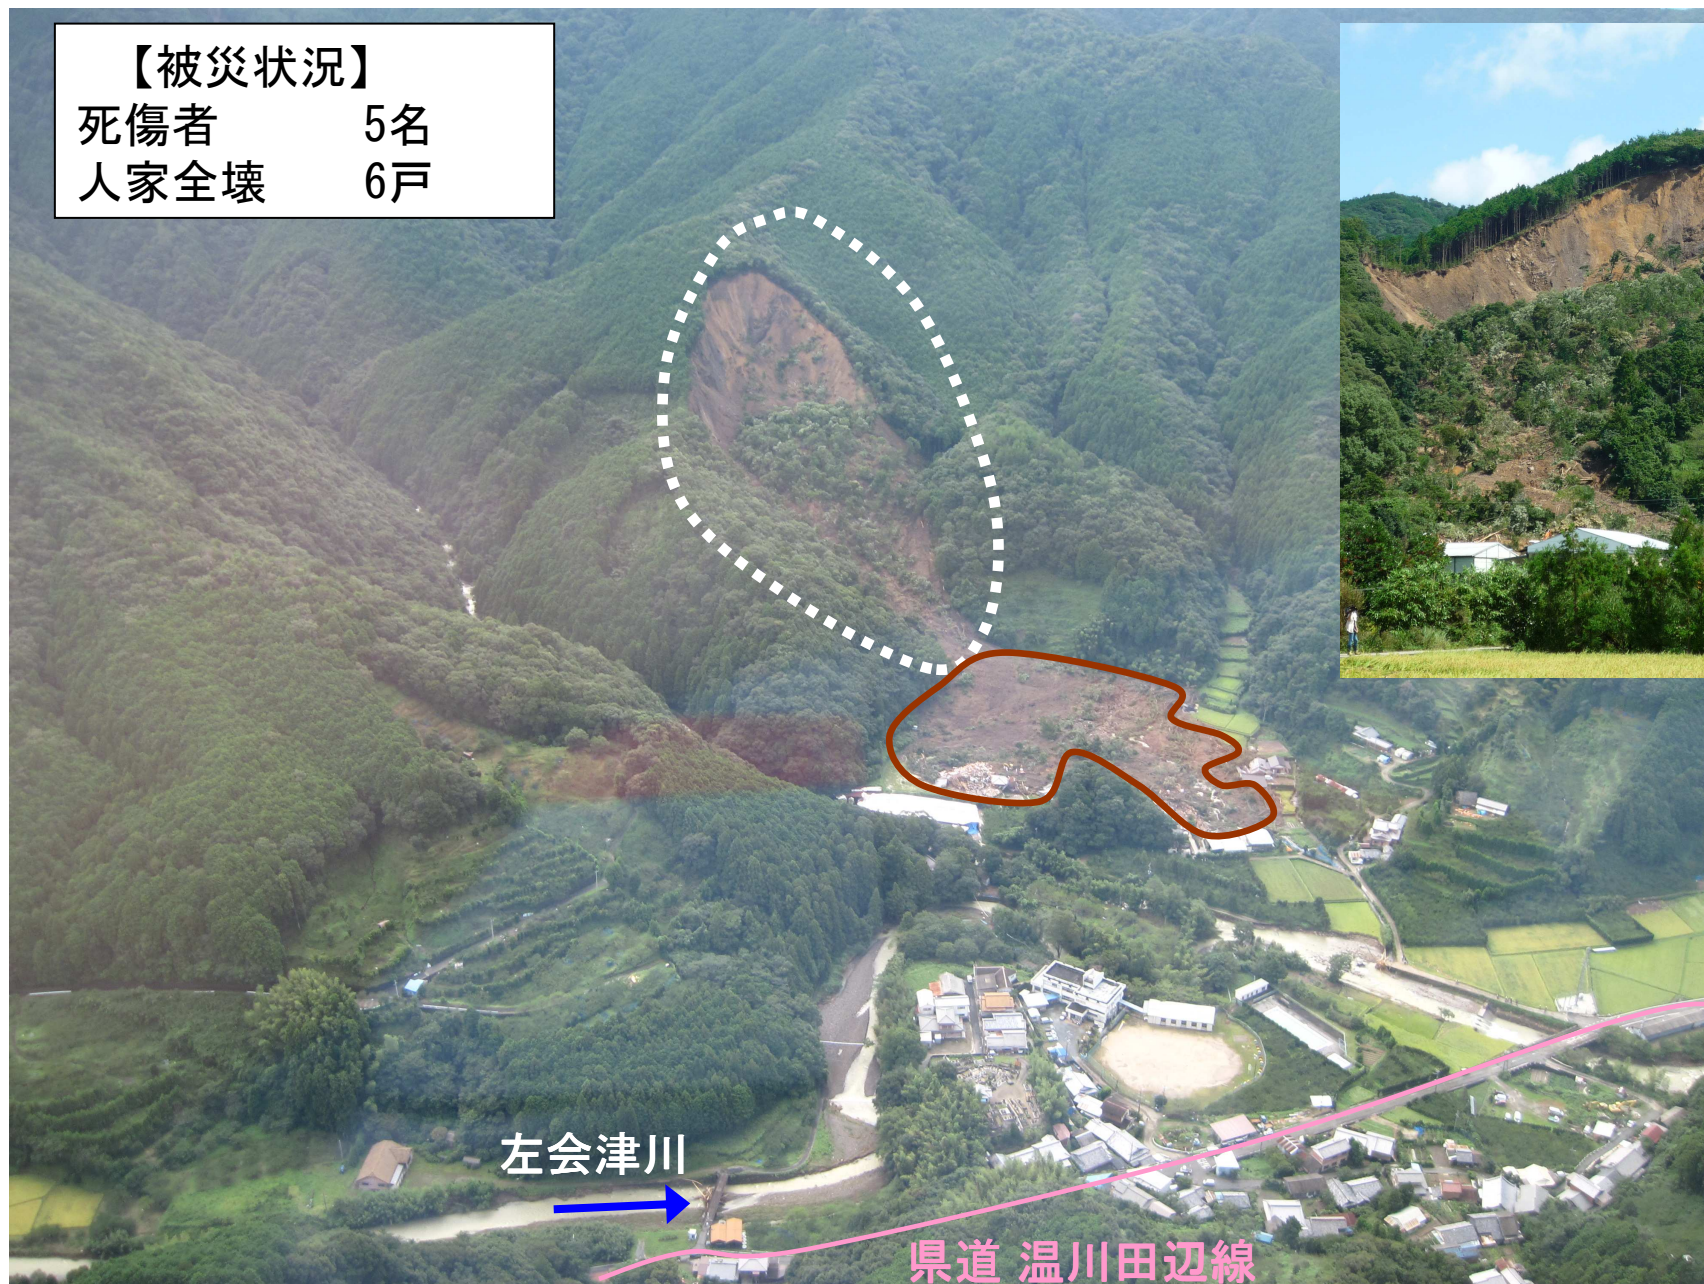
## 【被災状況】

| 死傷者 | 5名 |
| 人家全壊 | 6戸 |

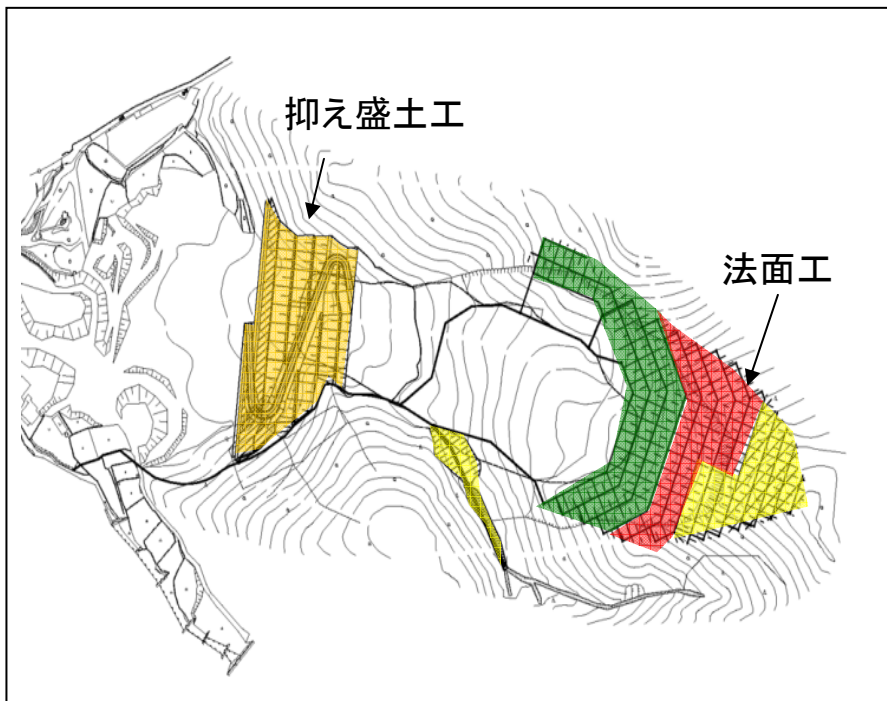
平面図

計画概要 崩壊した土砂を安定させるために抑え盛土工を実施する。  
また崩壊した斜面には法面对策工を実施し法面の安定化を図る。

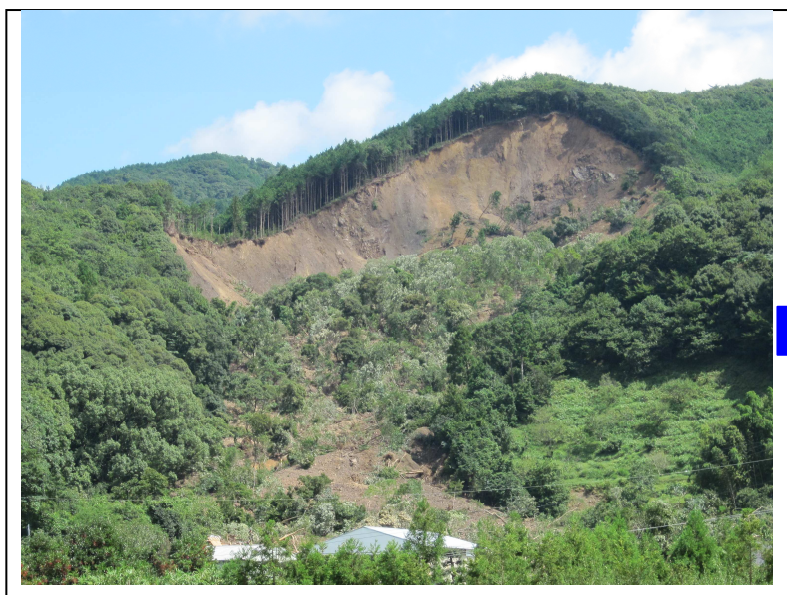
現在の状況（撮影日：10月31日）

現在の状況

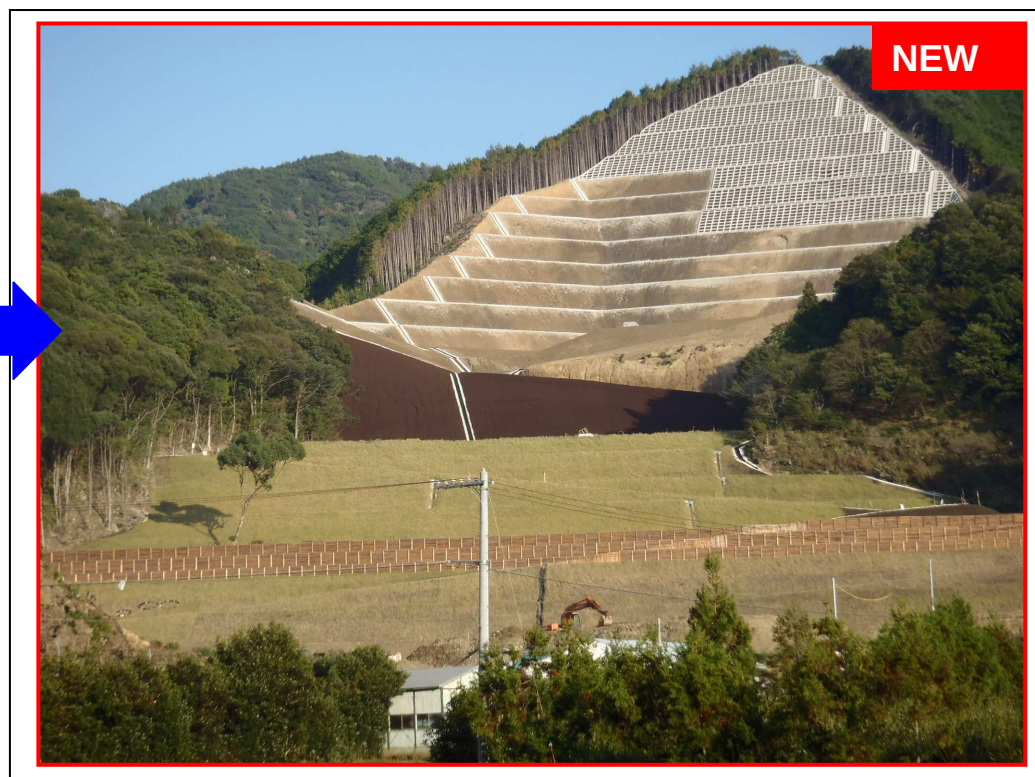
法面工 4,300m<sup>2</sup>

法面工作業中
