平成23年9月4日発生 地すべり災害 伏菟野地区（田辺市伏菟野）

計画概要 崩壊した土砂を安定させるために抑え盛土工を実施する。  
また崩壊した斜面には法面对策工を実施し法面の安定化を図る。

進捗状況（平成25年11月25日）

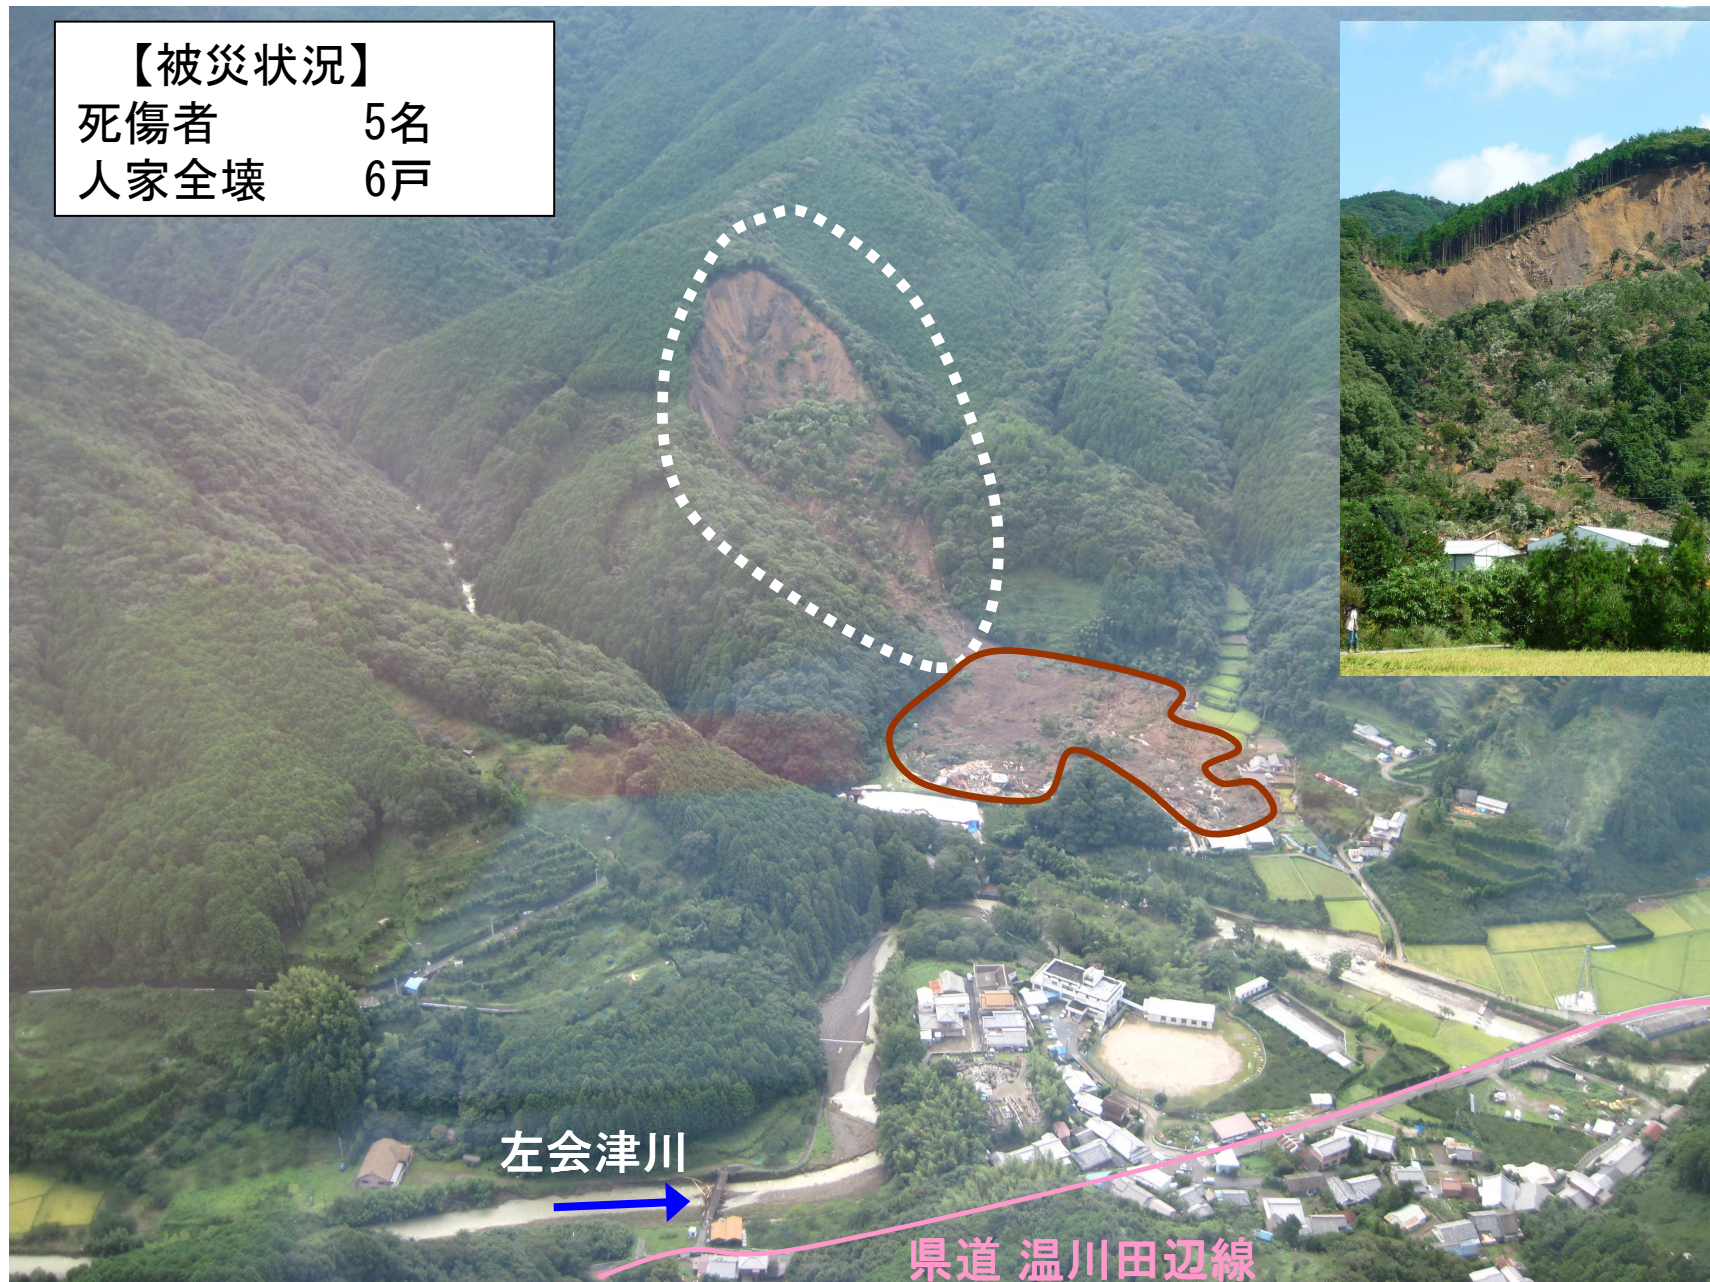
被災時の状況

【被災状況】

| 死傷者 | 5名 |
| 人家全壊 | 6戸 |

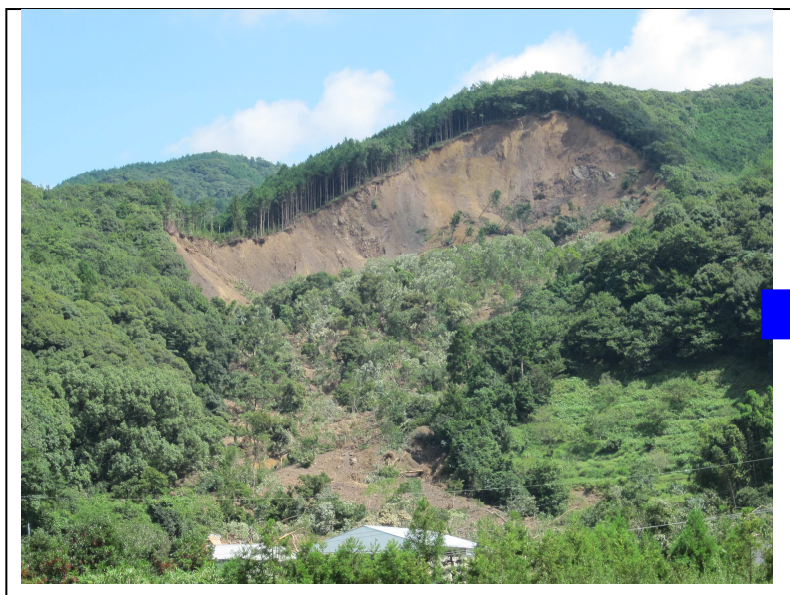
現在の状況（撮影日：11月25日）

現在の状況

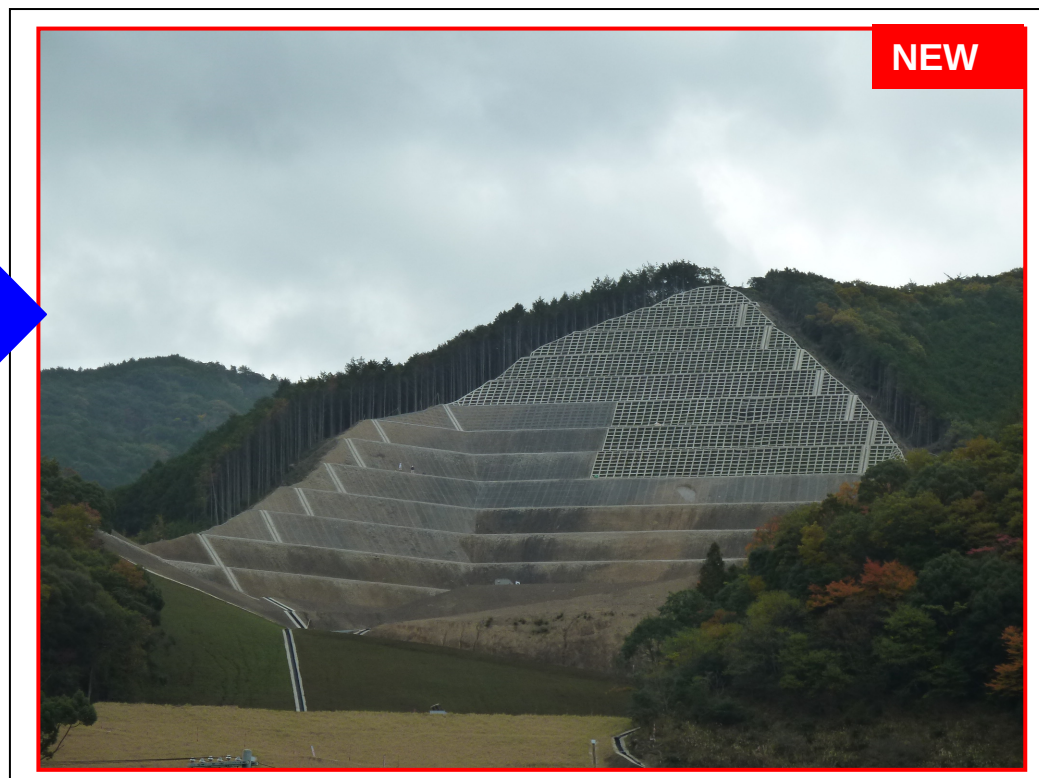
法面工 4,300m<sup>2</sup>

法面工作業中
