平成23年9月4日発生 地すべり災害 伏菟野地区（田辺市伏菟野）

# 9月4日発生 地すべり災害 伏菟野地区（田辺市伏菟野）

進捗状況（平成25年12月25日）

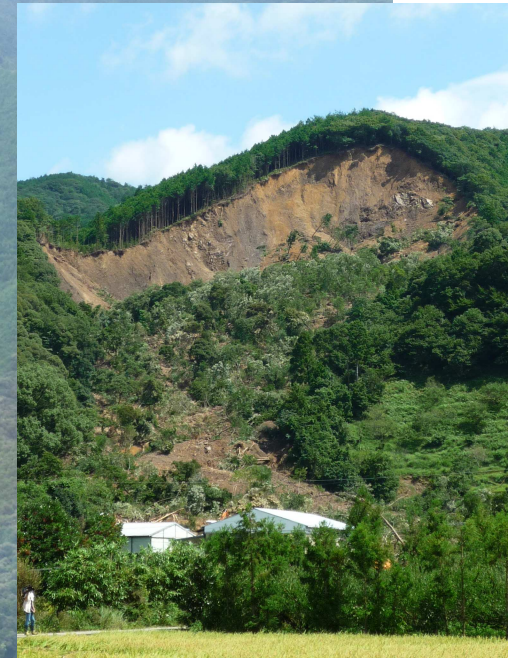
【被災状況】

| 死傷者 | 5名 |
| 人家全壊 | 6戸 |

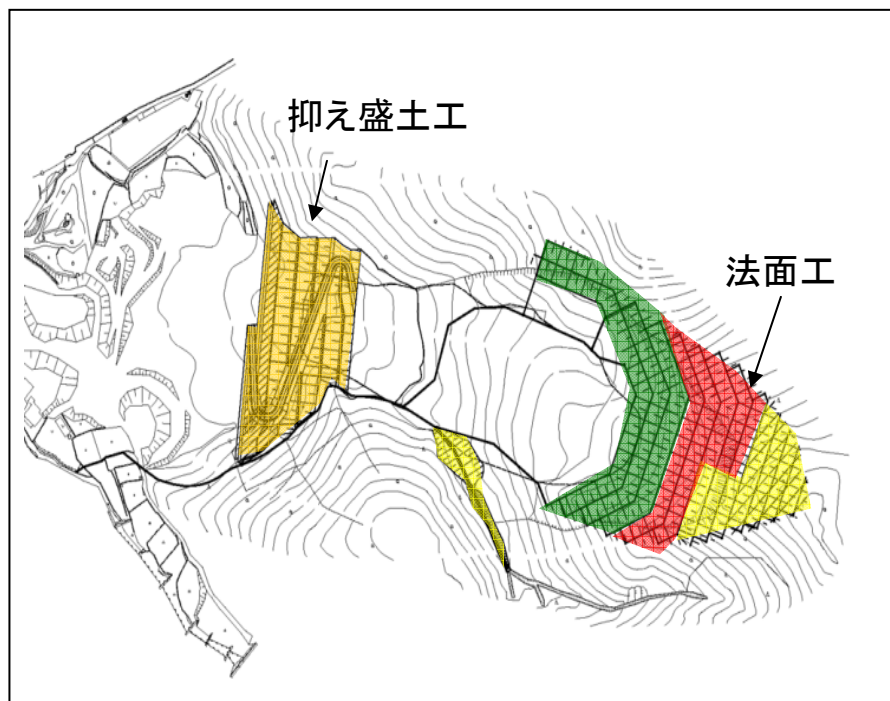
平面図

計画概要 崩壊した土砂を安定させるために抑え盛土工を実施する。  
また崩壊した斜面には法面对策工を実施し法面の安定化を図る。

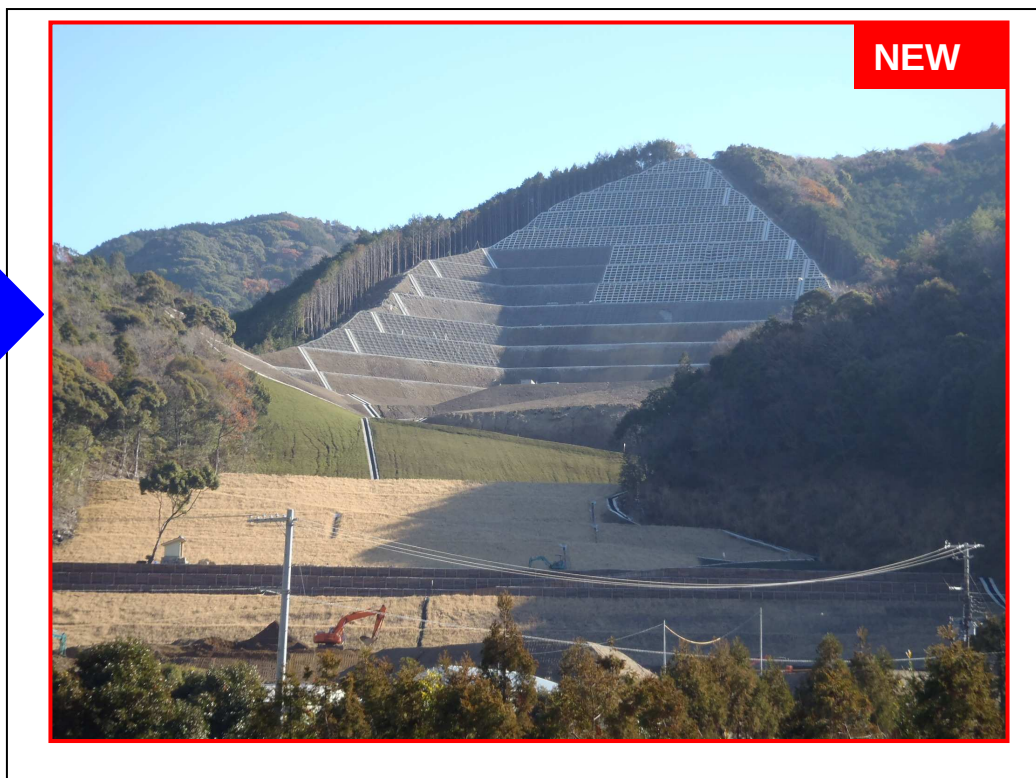
法面工 4,300m<sup>2</sup>

法面工作業中
