平成23年9月4日発生 地すべり災害 伏菟野地区（田辺市伏菟野）

# 9月4日発生 地すべり災害 伏菟野地区（田辺市伏菟野）

進捗状況（平成26年2月21日）

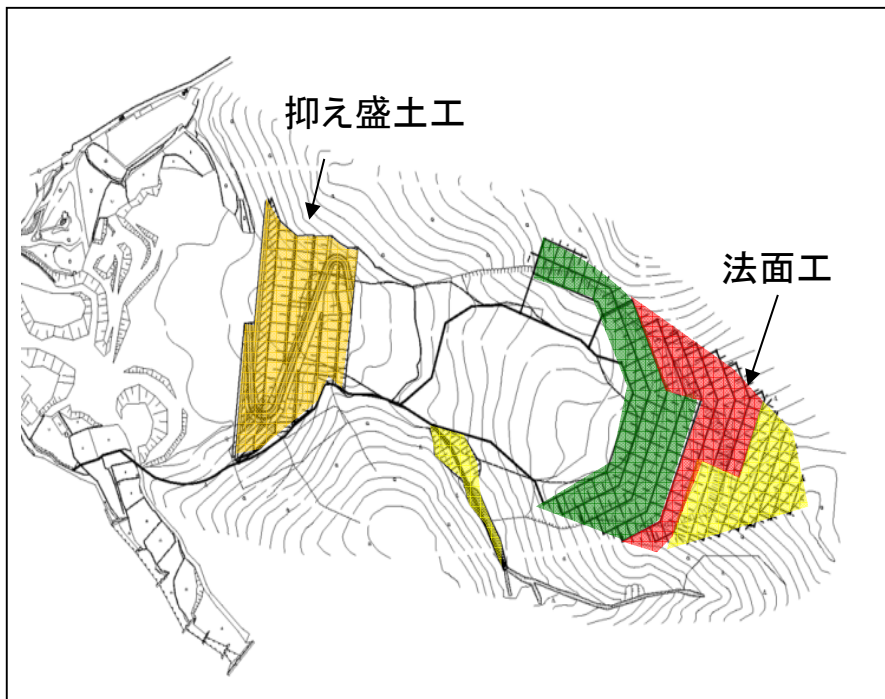
平面図

計画概要 崩壊した土砂を安定させるために抑え盛土工を実施する。  
また崩壊した斜面には法面对策工を実施し法面の安定化を図る。

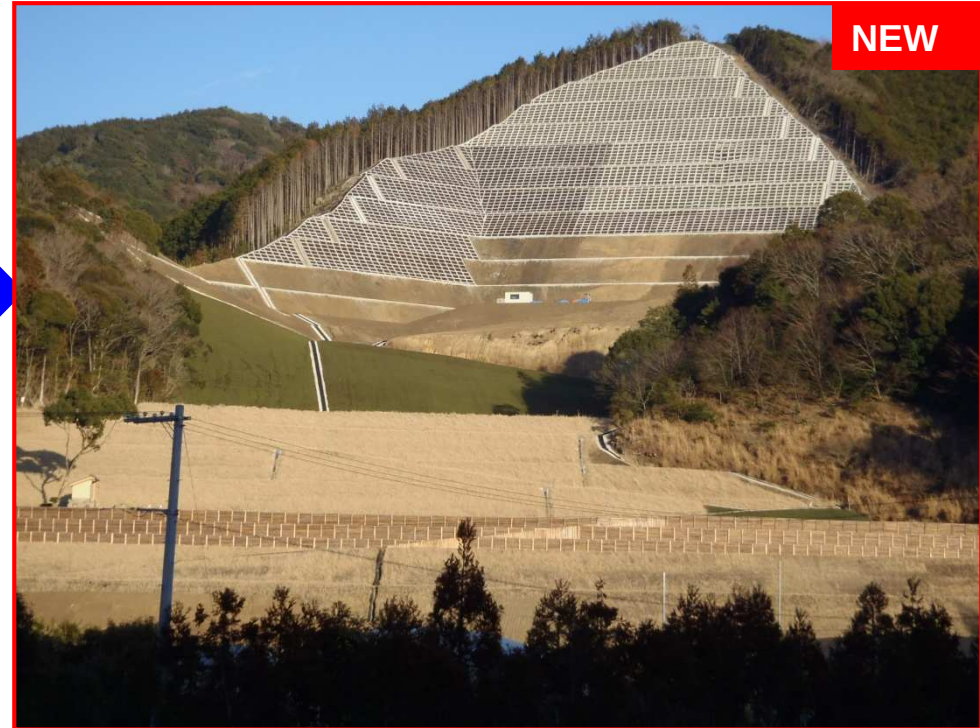
現在の状況（撮影日：2月21日）

法面工 4,300m<sup>2</sup>

法面工作業中
