平成23年9月4日発生 地すべり災害 伏菟野地区（田辺市伏菟野）

# 9月4日発生 地すべり災害 伏菟野地区（田辺市伏菟野）

進捗状況（平成26年3月19）

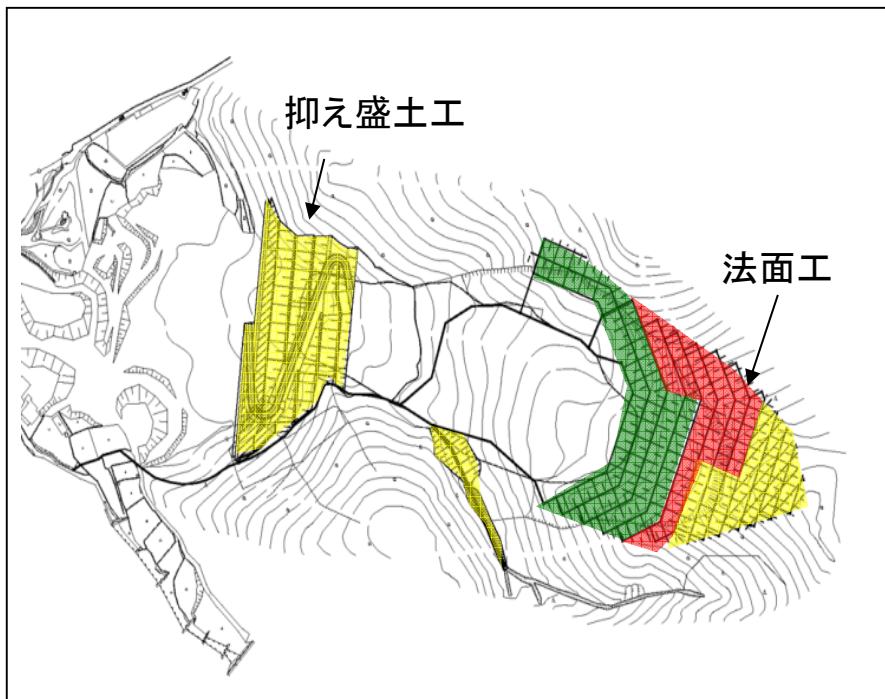
平面図

計画概要 崩壊した土砂を安定させるために抑え盛土工を実施する。  
また崩壊した斜面には法面对策工を実施し法面の安定化を図る。

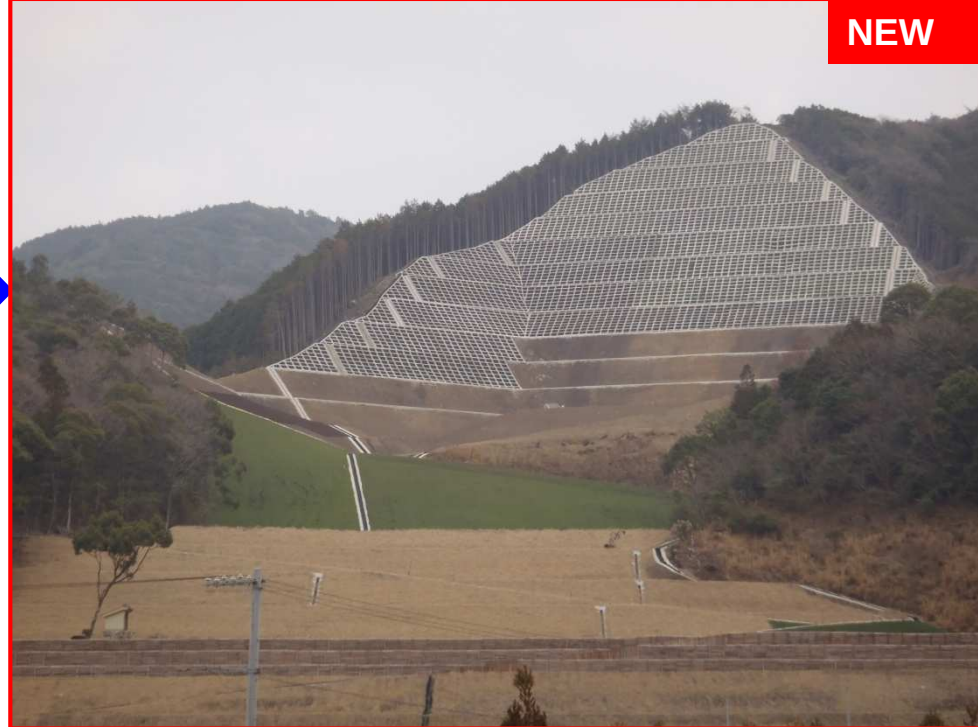
現在の状況（撮影日：3月19日）

現在の状況

法面工 4,300m<sup>2</sup>

完了
