# 平成23年9月4日発生 地すべり災害 伏菟野地区（田辺市伏菟野）

進捗状況（平成26年8月26日）

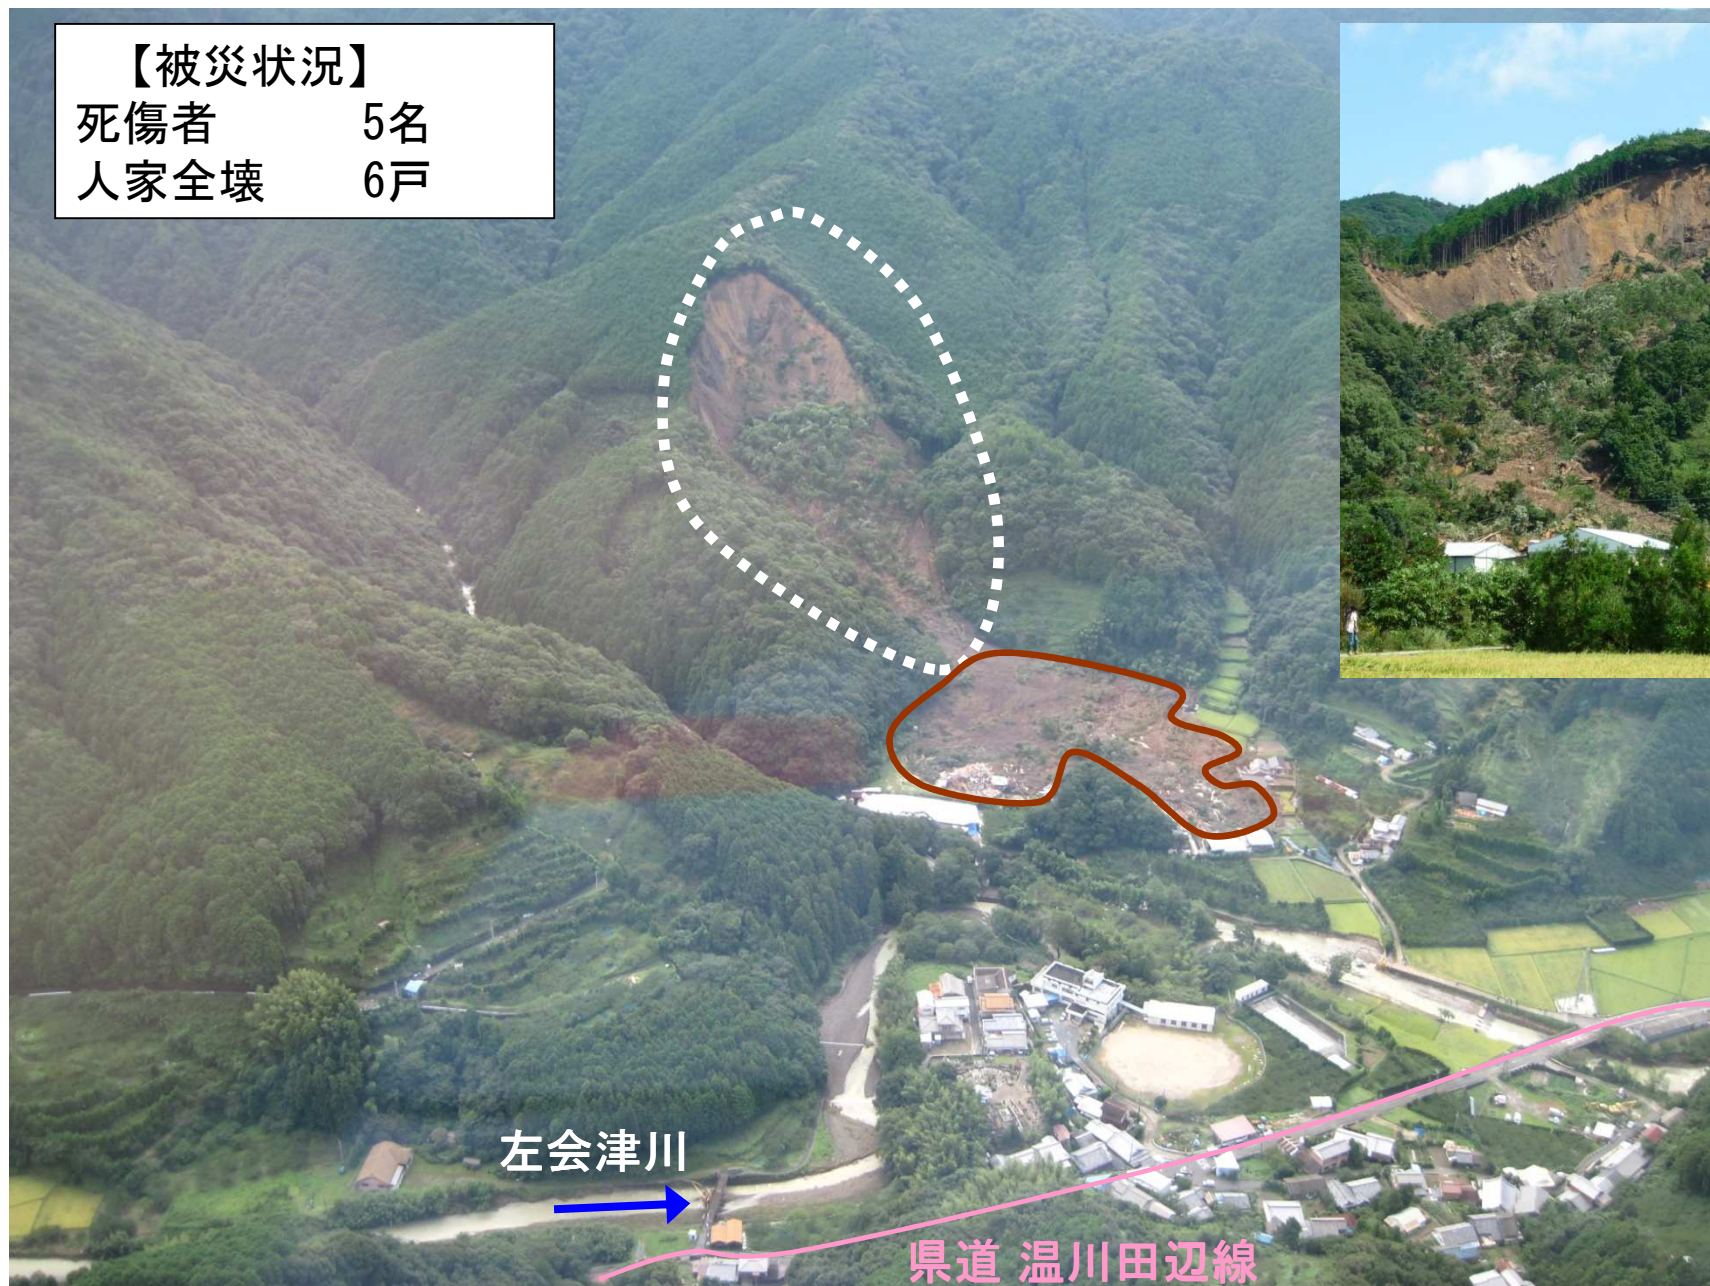
| 死傷者 | 5名 |
| 人家全壊 | 6戸 |

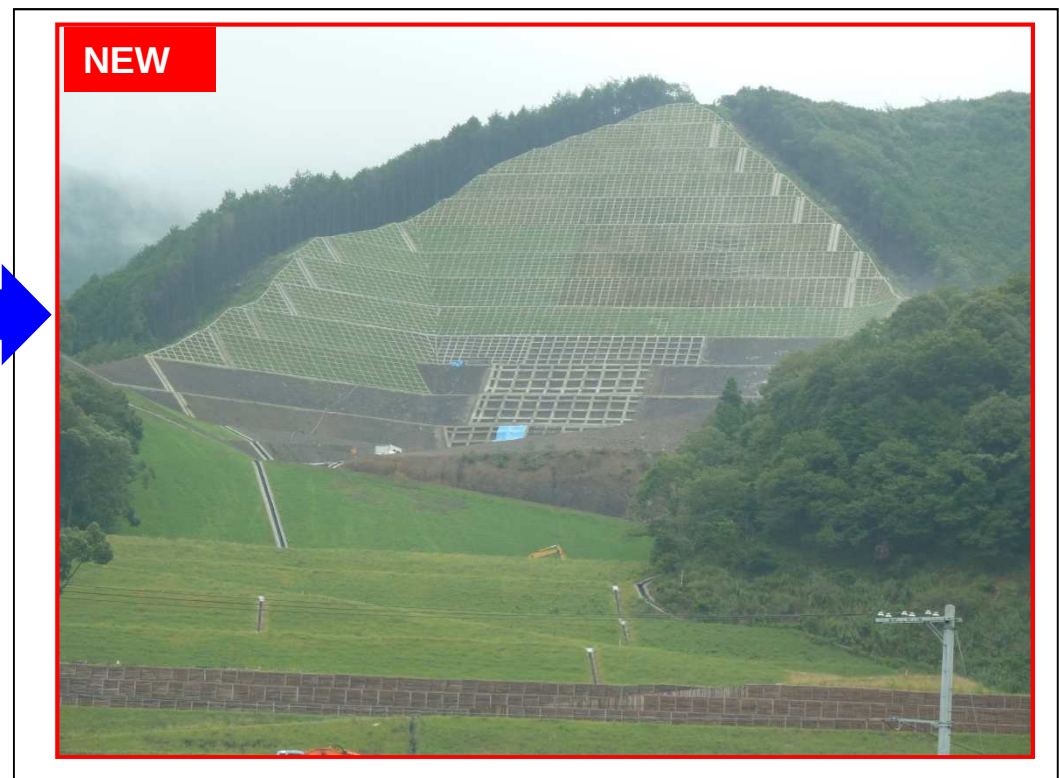
現在の状況（撮影日:8月26日）

現在の状況

施工：(株)共栄建設工業

法面工 1,490m<sup>2</sup>

(株)松本組

法面工 720 m<sup>2</sup>

法面工作業中
