# 平成23年9月4日発生 地すべり災害 伏菟野地区（田辺市伏菟野）

## 9月4日発生 地すべり災害 伏菟野地区（田辺市伏菟野）

進捗状況（平成24年10月31日）

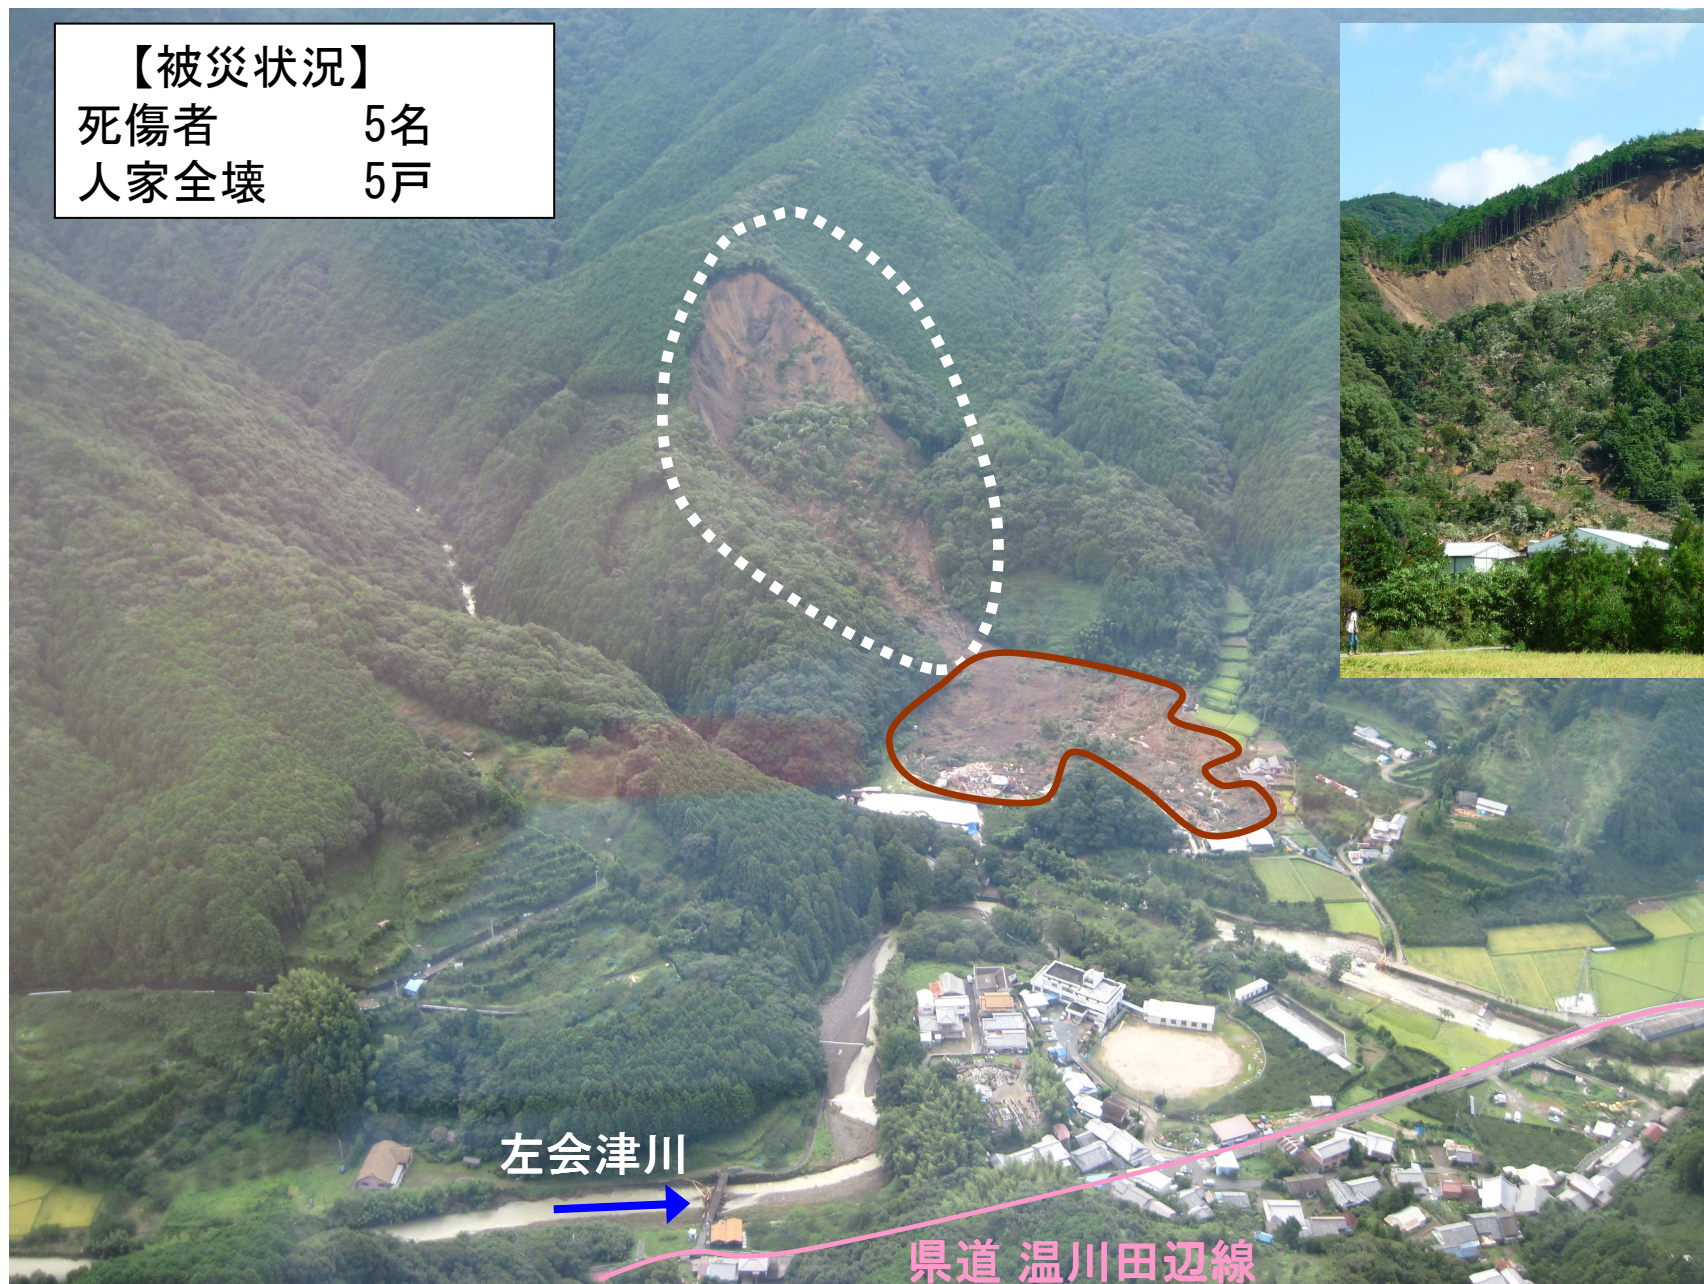
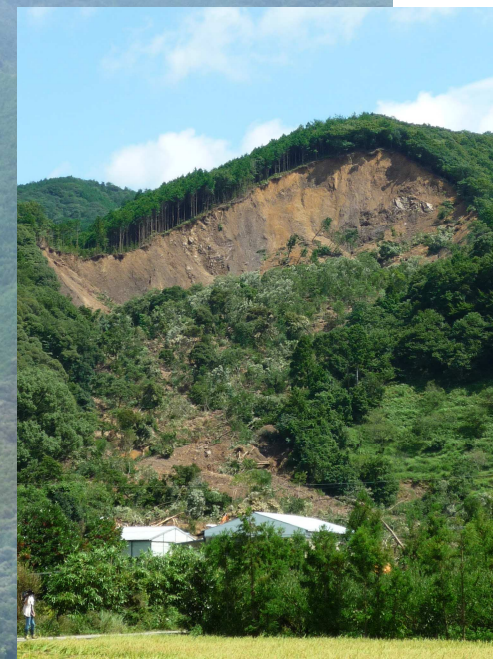
## 【被災状況】

| 死傷者 | 5名 |
| 人家全壊 | 5戸 |

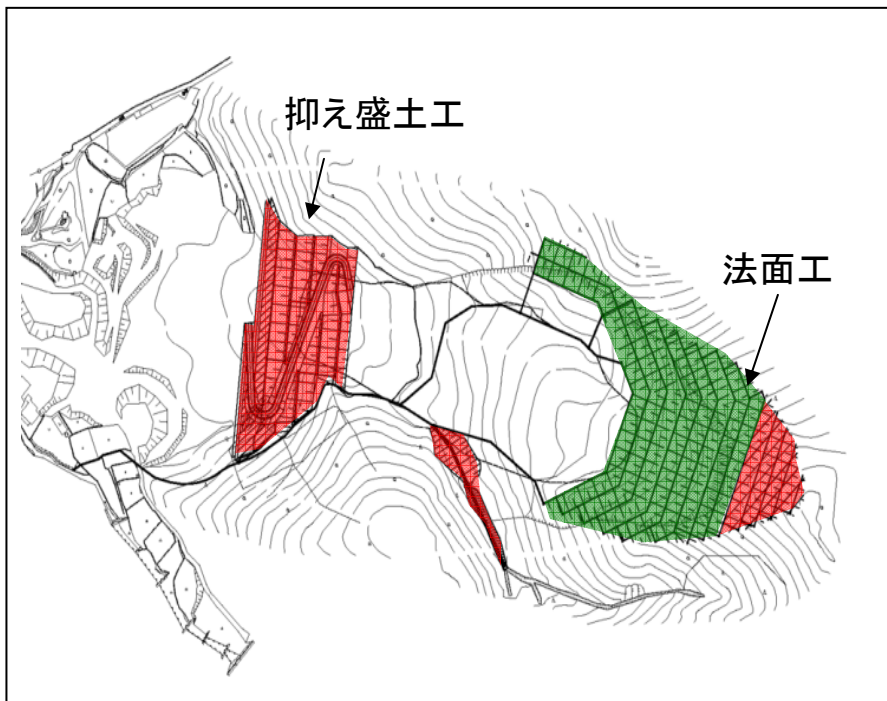
平面図

計画概要 崩壊した土砂を安定させるために抑え盛土工を実施する。  
また崩壊した斜面には法面对策工を実施し法面の安定化を図る。

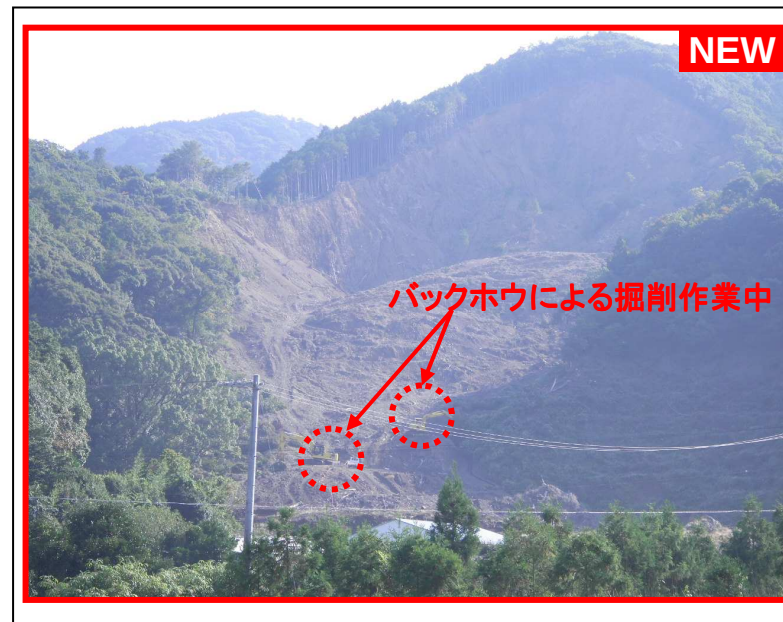
現在の状況（撮影日：10月31日）

現在の状況

掘削工・盛土工 7万6千 $\text{m}^3$

法面工 4,400 $\text{m}^2$

伐木および仮排水工 完成

掘削作業中 **NEW**
