平成23年9月4日発生 地すべり災害 伏菟野地区（田辺市伏菟野）

# 9月4日発生 地すべり災害 伏菟野地区（田辺市伏菟野）

進捗状況（平成26年9月22日）

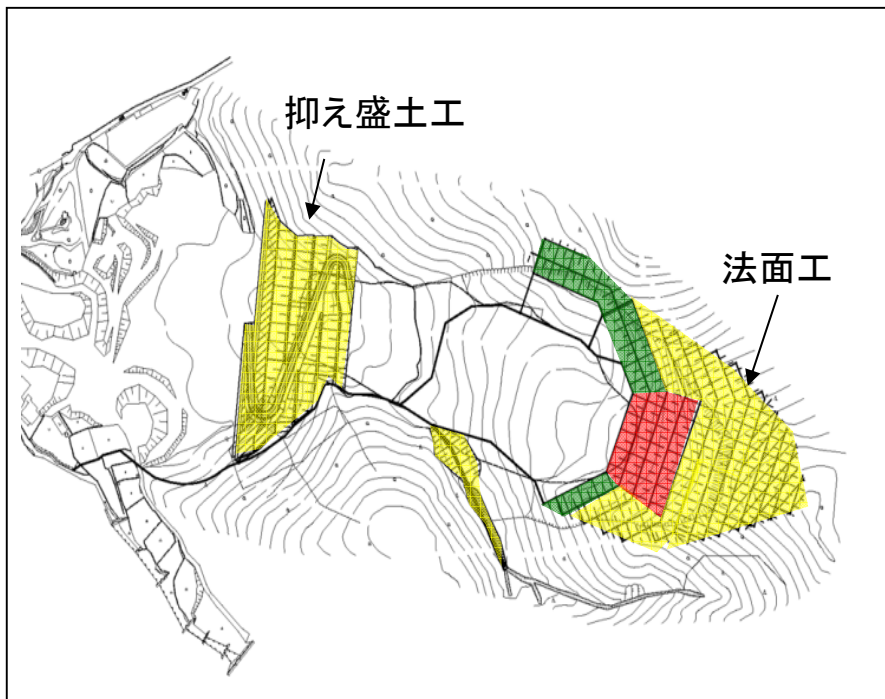
平面図

計画概要 崩壊した土砂を安定させるために抑え盛土工を実施する。  
また崩壊した斜面には法面对策工を実施し法面の安定化を図る。

- 施工済(黄色)
- 施工中(赤色)
- 次施工(緑色)

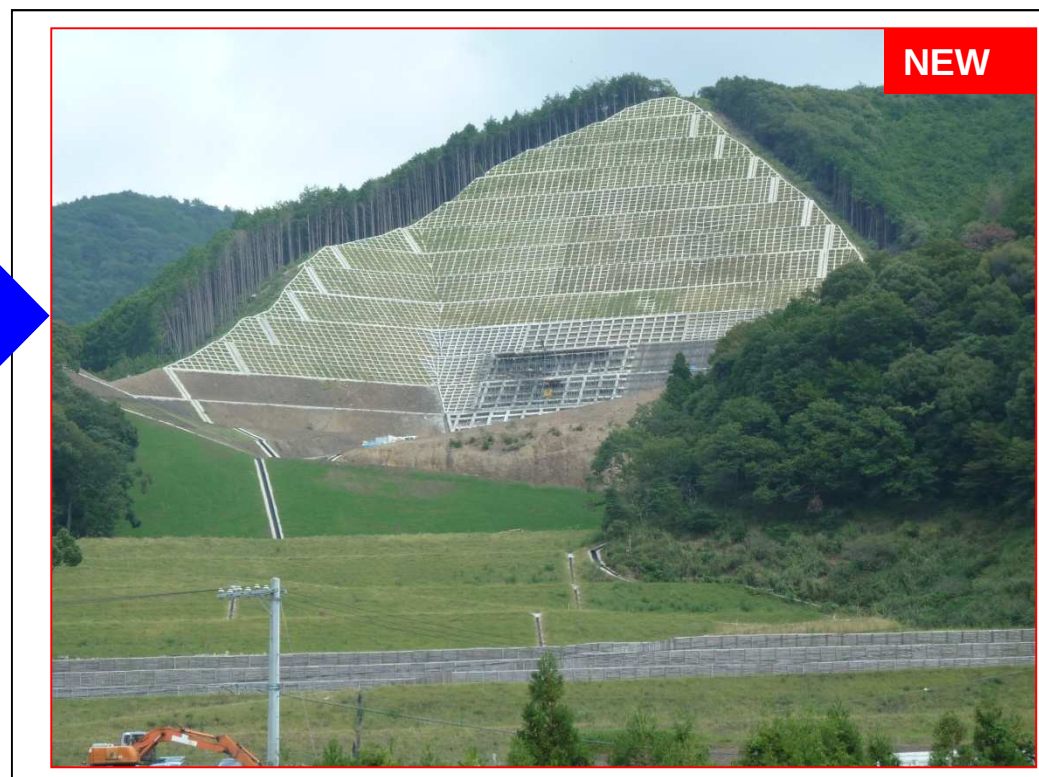
現在の状況（撮影日:9月22日）

法面工作業中

施工：(株)共栄建設工業

法面工 1,490m<sup>2</sup>

(株)松本組

法面工 720 m<sup>2</sup>
