# 平成23年9月4日発生 地すべり災害 伏菟野地区（田辺市伏菟野）

計画概要 崩壊した土砂を安定させるために抑え盛土工を実施する。  
また崩壊した斜面には法面对策工を実施し法面の安定化を図る。

進捗状況（平成26年11月20日）

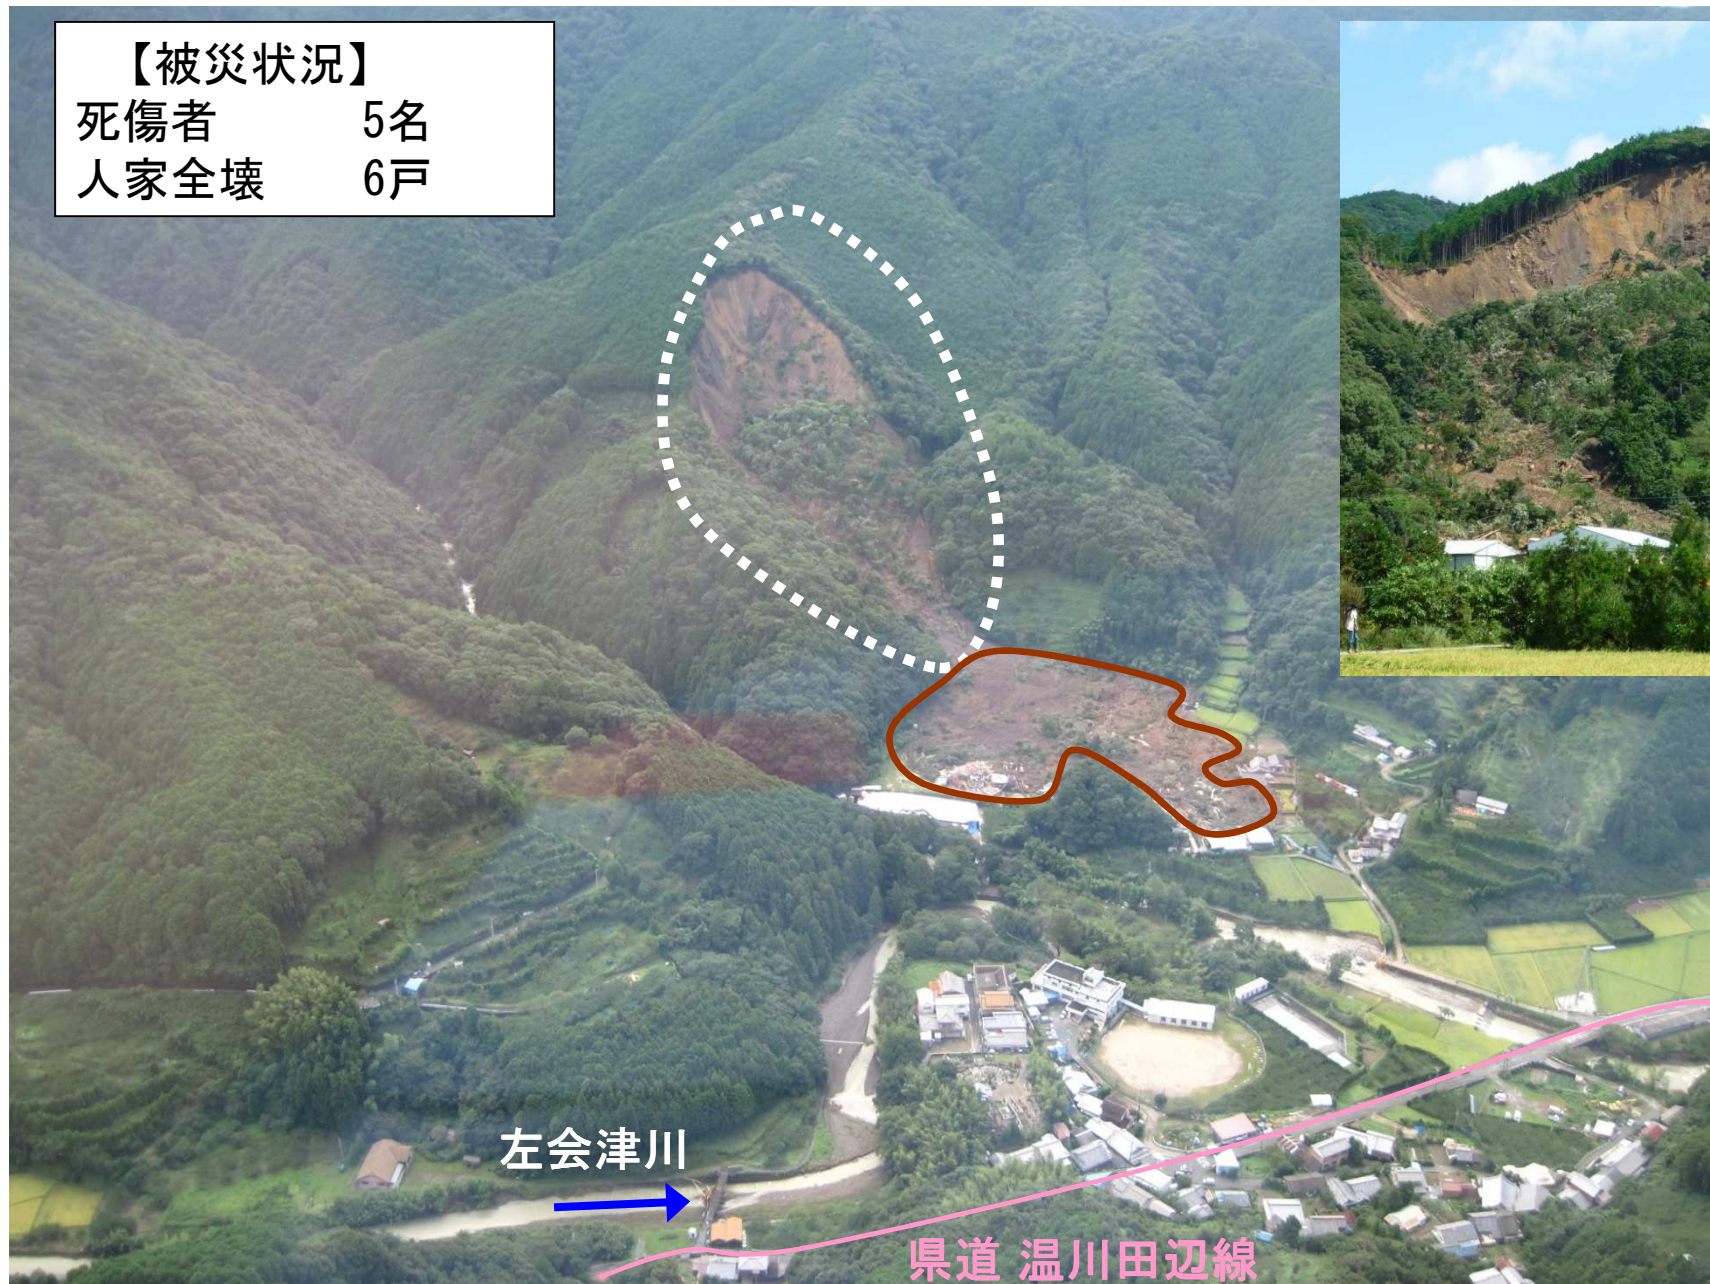
| 死傷者 | 5名 |
| 人家全壊 | 6戸 |
